## Informe de Responsabilidad Ambiental

Informe de Responsabilidad N° XLV-2018  
Periodo del Informe: abril-junio 2018

### Proyecto Geotérmico Las Pailas

Ubicación: Provincia: Guanacaste, Cantón: Liberia,  
Distrito: Curubandé

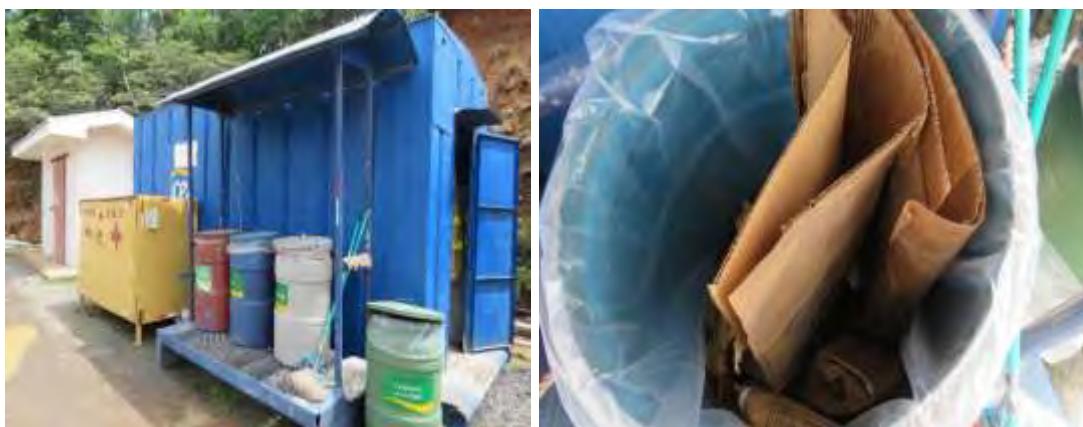
**Figura 3.** Recipientes utilizados en la clasificación de residuos en PGP-13.

Todos los residuos generados en la perforadora de pozos profundos, Cardwell KB-700, son acopiados temporalmente en recipientes plásticos con tapa y rotulados para garantizar una separación de residuos (Figura 3).

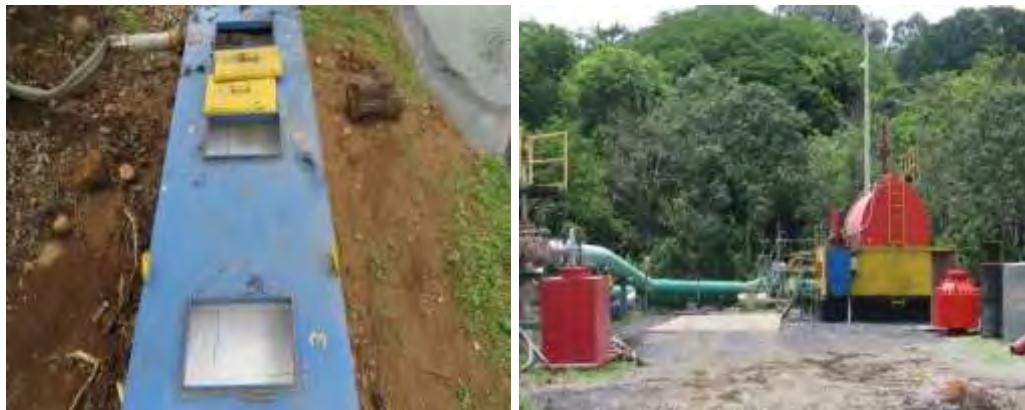
Para el manejo y control de derrames en los sitios de perforación se utilizan toallas absorbentes hidrofóbicas y sistemas de trampas para aguas oleaginosas según se muestra en la Figura 4. Los residuos generados producto del mantenimiento de trampas y equipos son recolectados y enviados al Centro de Acopio para gestionar su disposición final.

**Figura 4.** Uso de toallas absorbentes en trampas para aguas oleaginosas en PGP-03.

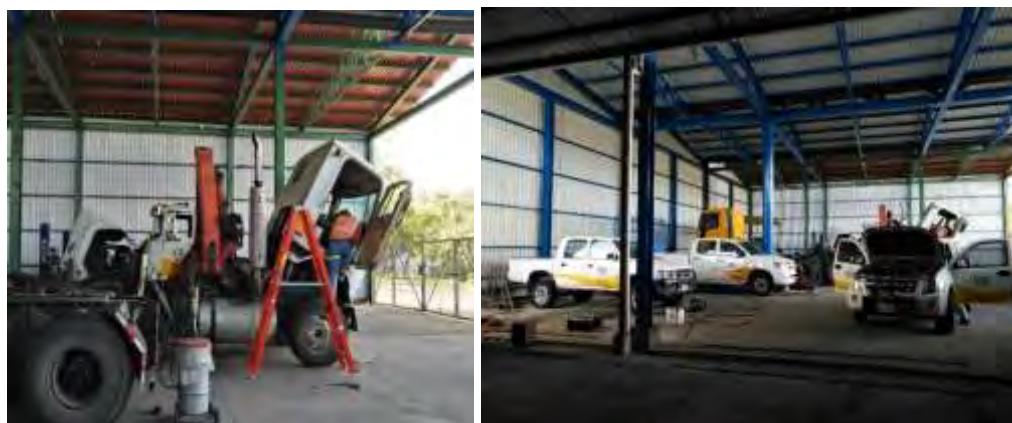
**Figura 5.** Vehículos y equipos en mantenimiento.

En la Figura 5 se muestran imágenes que forman parte del mantenimiento de vehículos, maquinaria y equipos que realiza el ICE. En la Figura 6 se incluyen reportes de mantenimiento de equipos de perforación y vehículos del periodo.

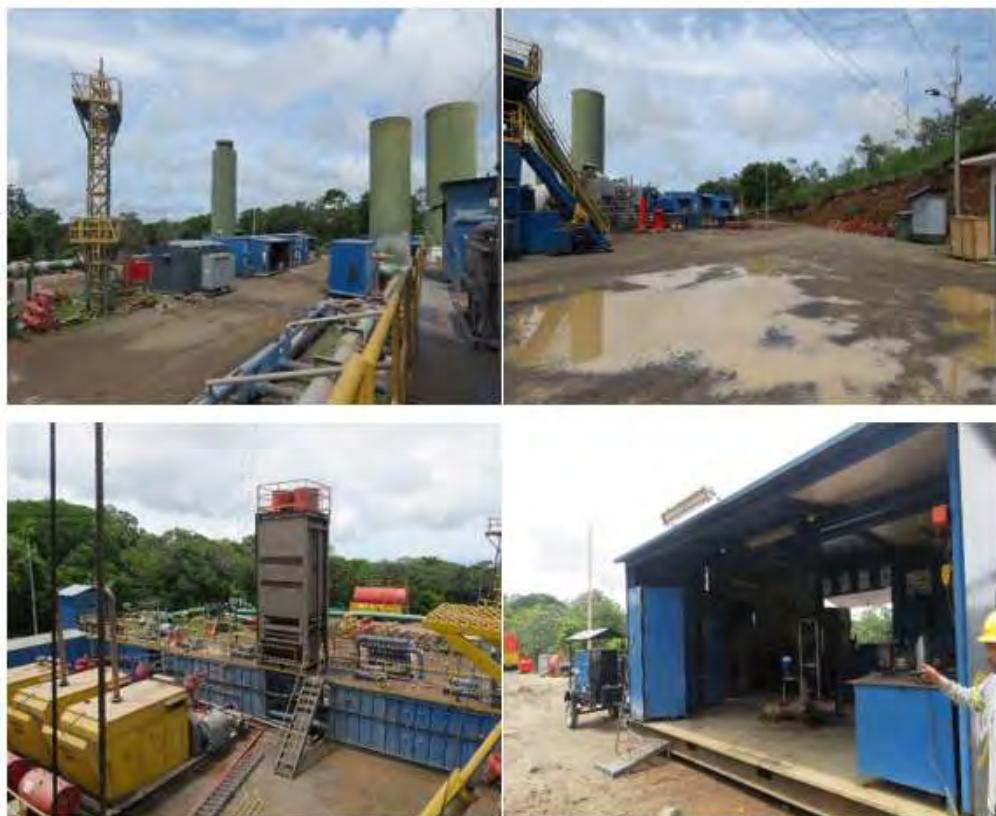
**Figura 7.** Vista panorámica PLP-03.

Las plazoletas de perforación permanecen ordenadas, de esta manera se reducen accidentes o derrames de sustancias peligrosas. Según se evidencia a continuación en la Figura 7, diferentes sectores de PLP-03 donde el equipo Cardwell KB-700 perfora el PGP-13 actualmente.

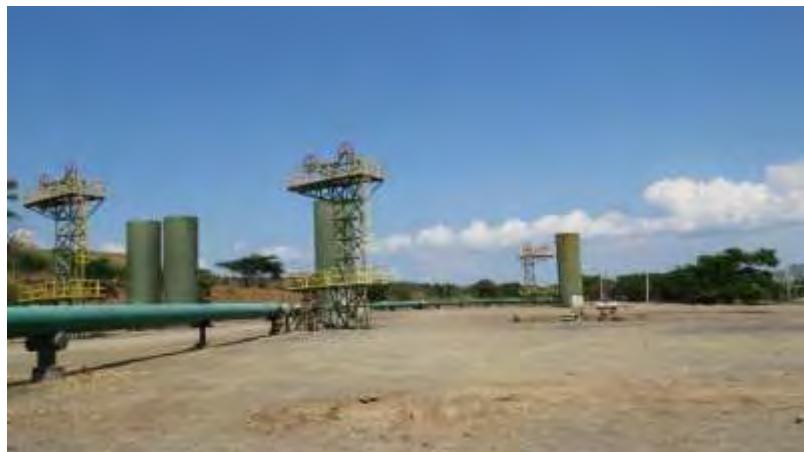
**Figura 8.** Vista panorámica de PLP-01 desocupada por el equipo de perforación Cardwell Kb-700 KB.

En la Figura 8 se evidencia la condición final de PLP-01, después de su desocupación.

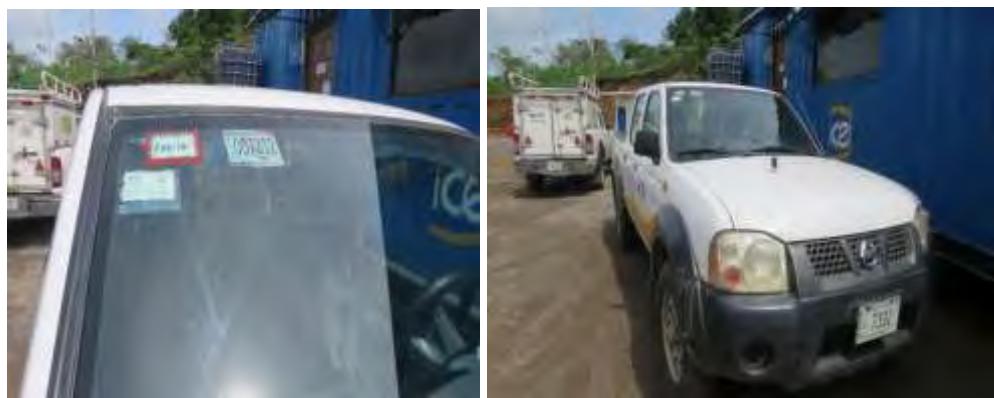
**Figura 9.** Vehículos utilizados para en la perforadora Cardwell KB-700.

El C.S.R.G. opera con vehículos institucionales con marchamo y revisión técnica vehicular al día (RTV). En la Figura 9 se evidencia que camiones y vehículos asignados para el traslado de colaboradores y materiales en las perforadoras de pozos profundos cuentan con sus permisos de circulación pertinentes.

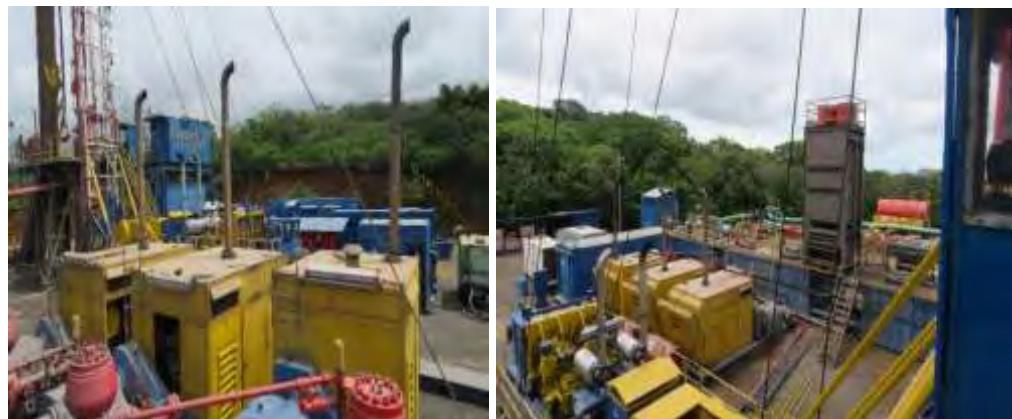
Figura 10 se evidencia el estado de los sistemas de escape de los equipos de perforación.

**Figura 10.** Sistemas de escape de equipos de perforación Cardwell KB-700.

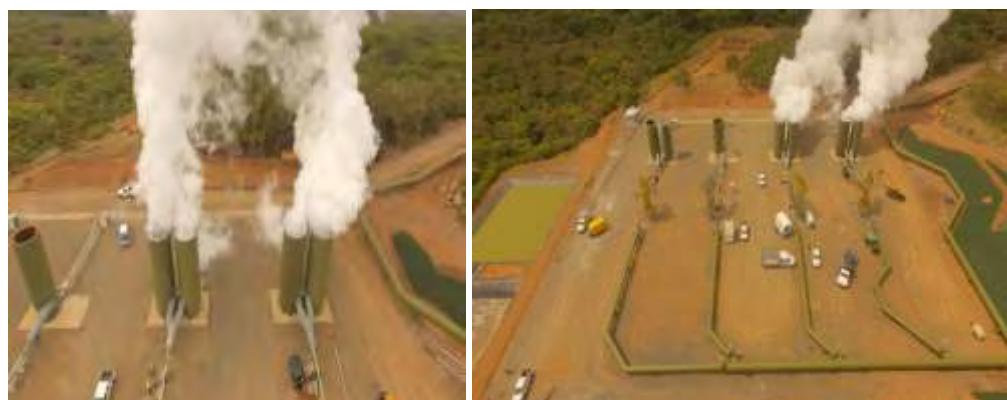
**Figura 11.** Pruebas de producción de pozos geotérmicos PGP-53 y PGP-83 en PLP-13

Se realizan mediciones de gases no condensables en las pruebas de producción (H<sub>2</sub>S, CO<sub>2</sub>), en la plataforma de perforación como en las zonas pobladas más cercanas. A continuación, se detallan los registros de las pruebas de pozo realizadas en este trimestre (Cuadro 1, Cuadro 2 y Cuadro 3). Complementariamente en la Figura 11, Figura 12 y Figura 13 se ilustran cada una de las actividades.

De la información anterior se concluye que las actividades realizadas por las pruebas de pozos productores no sobrepasan los límites de exposición permitidas para gases como H<sub>2</sub>S (20 ppm) y CO<sub>2</sub> (5000 ppm) en jornadas de trabajo de 8 horas. Para validar dicho análisis, no es posible recurrir a legislación nacional, ya que actualmente no existe fijación de límites de exposición para este tipo de gases, por tanto, se toma como referencia los valores definidos por la Agencia del Departamento de Trabajo de los Estados Unidos, a través de la Administración de Seguridad y Salud Ocupacional (Occupational Safety and Health Administration, OSHA) (Cuadro 4), lo anterior, considerando que Estados Unidos, en el mayor generador de geotermia a nivel mundial. La misión de OSHA es asegurar condiciones de trabajo seguras y saludables para los hombres y mujeres de trabajo mediante el establecimiento y aplicación de normas, mediante la capacitación, divulgación, educación y asistencia.

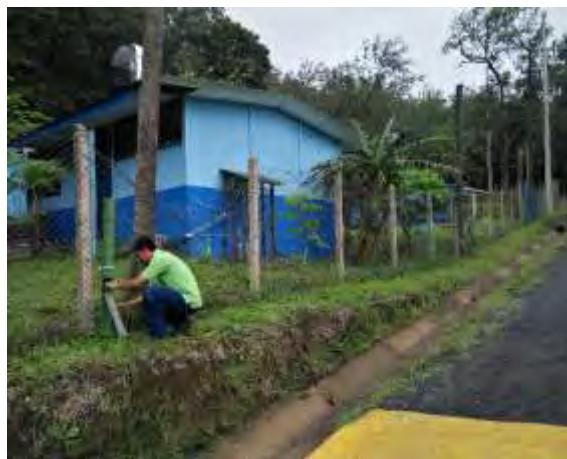
**Figura 14.** Muestreo de aguas de lluvia en áreas pobladas.

Se tiene implementado un programa de monitoreo periódico de la evolución del pH de las lluvias el cual abarca zonas pobladas y áreas de proyecto (Figura 14 y Figura 15).

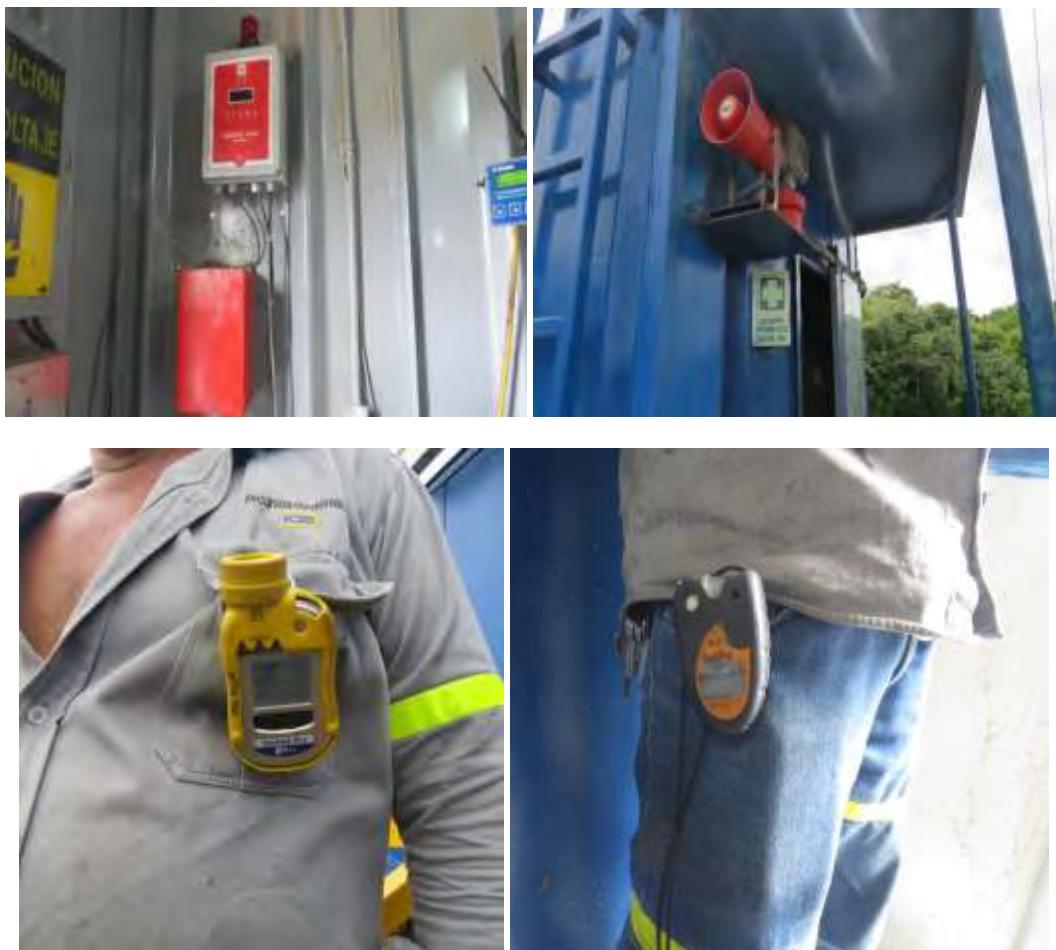
Previo a la apertura de pozos, o pruebas de producción u operación de pozos geotérmicos, el ICE utiliza equipos portátiles con alarmas audibles para la medición de gases (H<sub>2</sub>S y CO<sub>2</sub>). Estos equipos son calibrados periódicamente y controlados en sistema metrológico que garantizan confiabilidad de los datos obtenidos. Los rangos de máximos de medición de los equipos son de 10 ppm para H<sub>2</sub>S y 5000 ppm para CO<sub>2</sub> (Figura 16).

**Figura 16.** Detector portátil de gas utilizados en pozos geotérmicos.

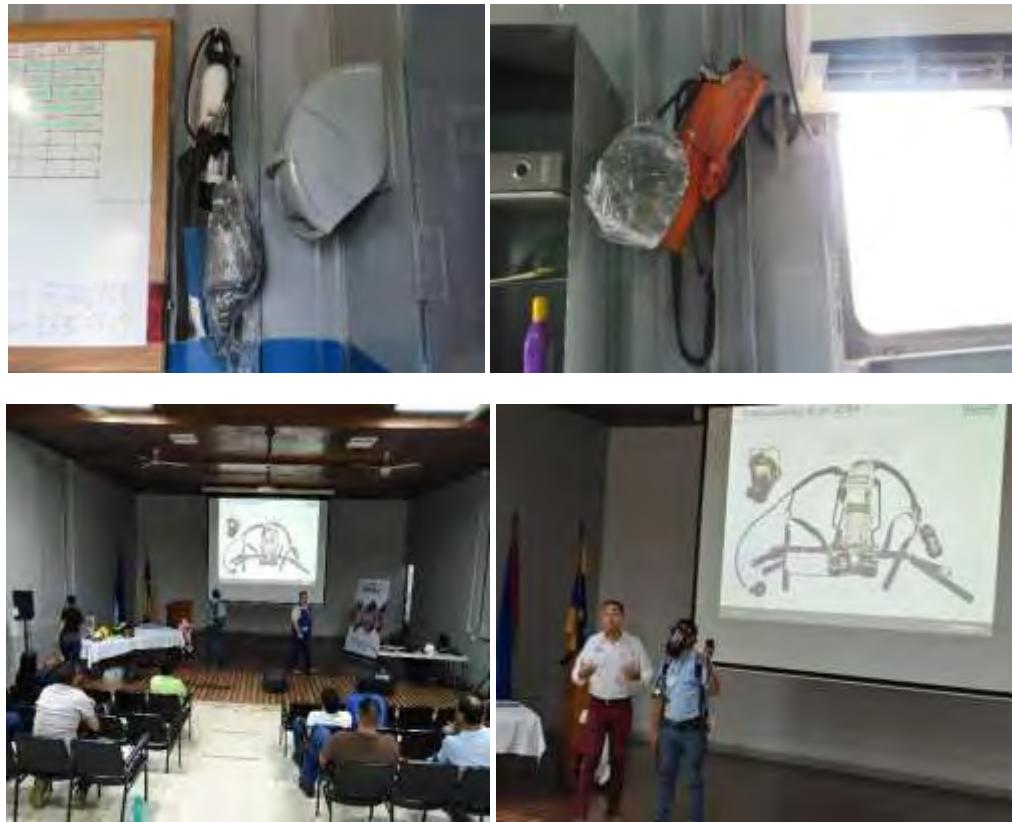
**Figura 17.** Prácticas sobre el uso de equipos de respiración auto contenida.

Ante una potencial fuga de H<sub>2</sub>S o CO<sub>2</sub> en cualquier sitio de obra del PG Pailas, se cuenta con personal capacitado para atender casos de emergencias y controlar la situación, mediante sistemas de respiración asistida (Figura 17).

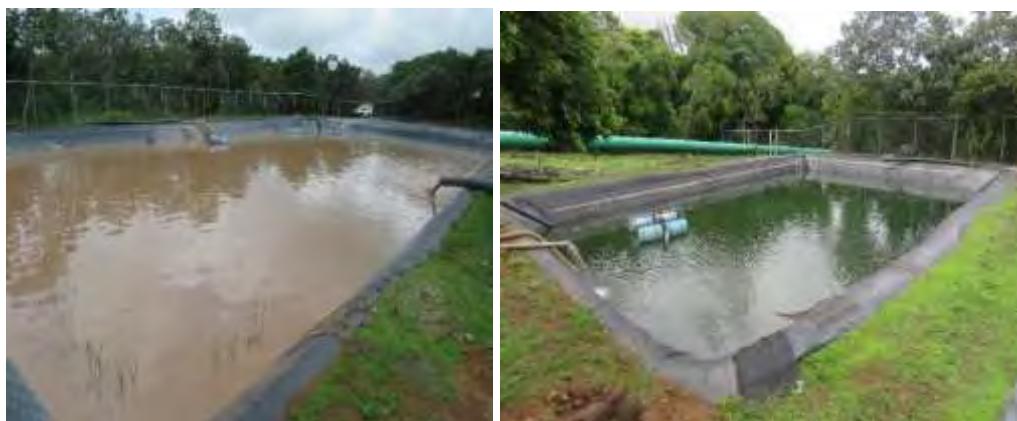
Figura 23. Lagunas almacenamiento de fluidos geotérmicos y de perforación en PLP-03

Los fluidos geotérmicos son enviados a lagunas que se encuentran diseñadas con sistemas de impermeabilización por medio de geomembrana según se muestra en la Figura 23.

Complementariamente, el personal de Gestión Ambiental realiza inspecciones visuales semanalmente en las lagunas para verificar la presencia de fugas.

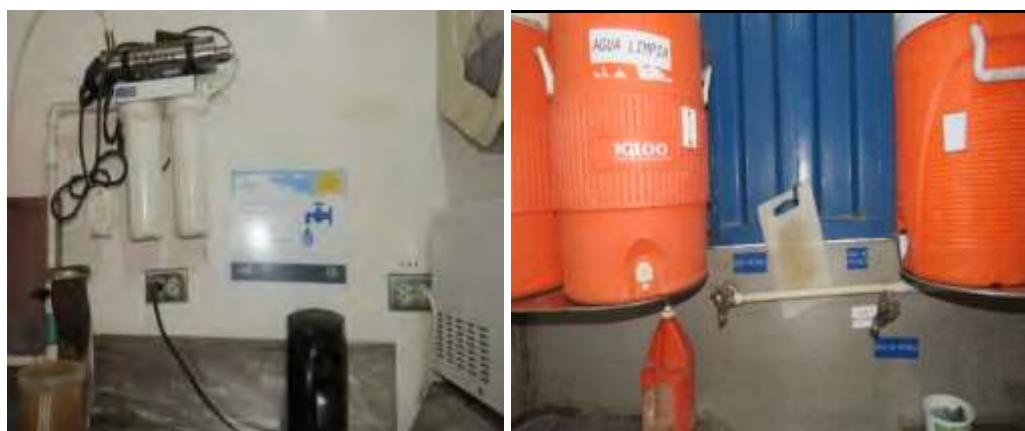
**Figura 25.** Sitios rotulados para agua potable y no potable.

En dichos sitios de trabajo se tiene rotulado los puntos que están habilitados con agua potable (consumo humano) y no potable (actividades de limpieza) según se evidencia en la

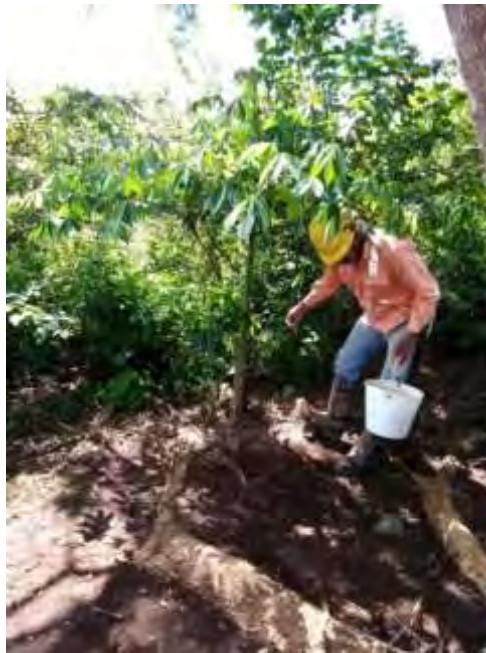
**Figura 27.** Abono de árboles plantados en áreas sometidas a reforestación.

Durante el segundo trimestre del 2018 se realizaron labores de mantenimiento de los sitios sometidos a procesos de reforestación, las cuales consisten en la limpieza de maleza que se desarrolla alrededor del árbol plantado y aplicación de abonos para facilitar el crecimiento y desarrollo de las plantas (Figura 27).

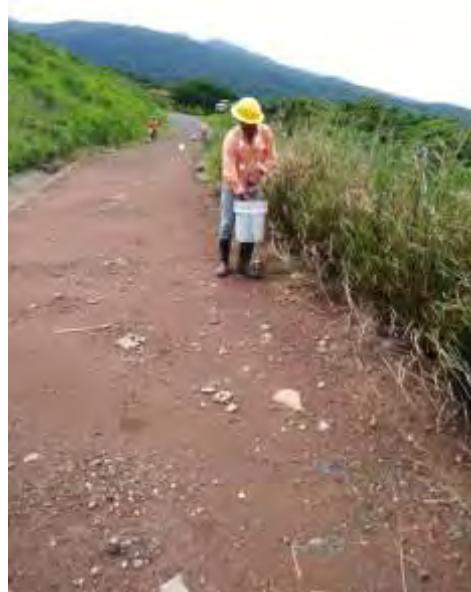
**Figura 28.** Aplicación de abono en la Escombrera 1.

Para la fertilización de la revegetación zonas impactadas se utilizaron aproximadamente 841 kg de abono orgánico producido en el centro de acopio del proyecto, dicho abono se mezcló con abono granulado 10-30-10 para complementar los nutrientes y propiciar a los árboles los requerimientos necesarios para su desarrollo (Figura 28).

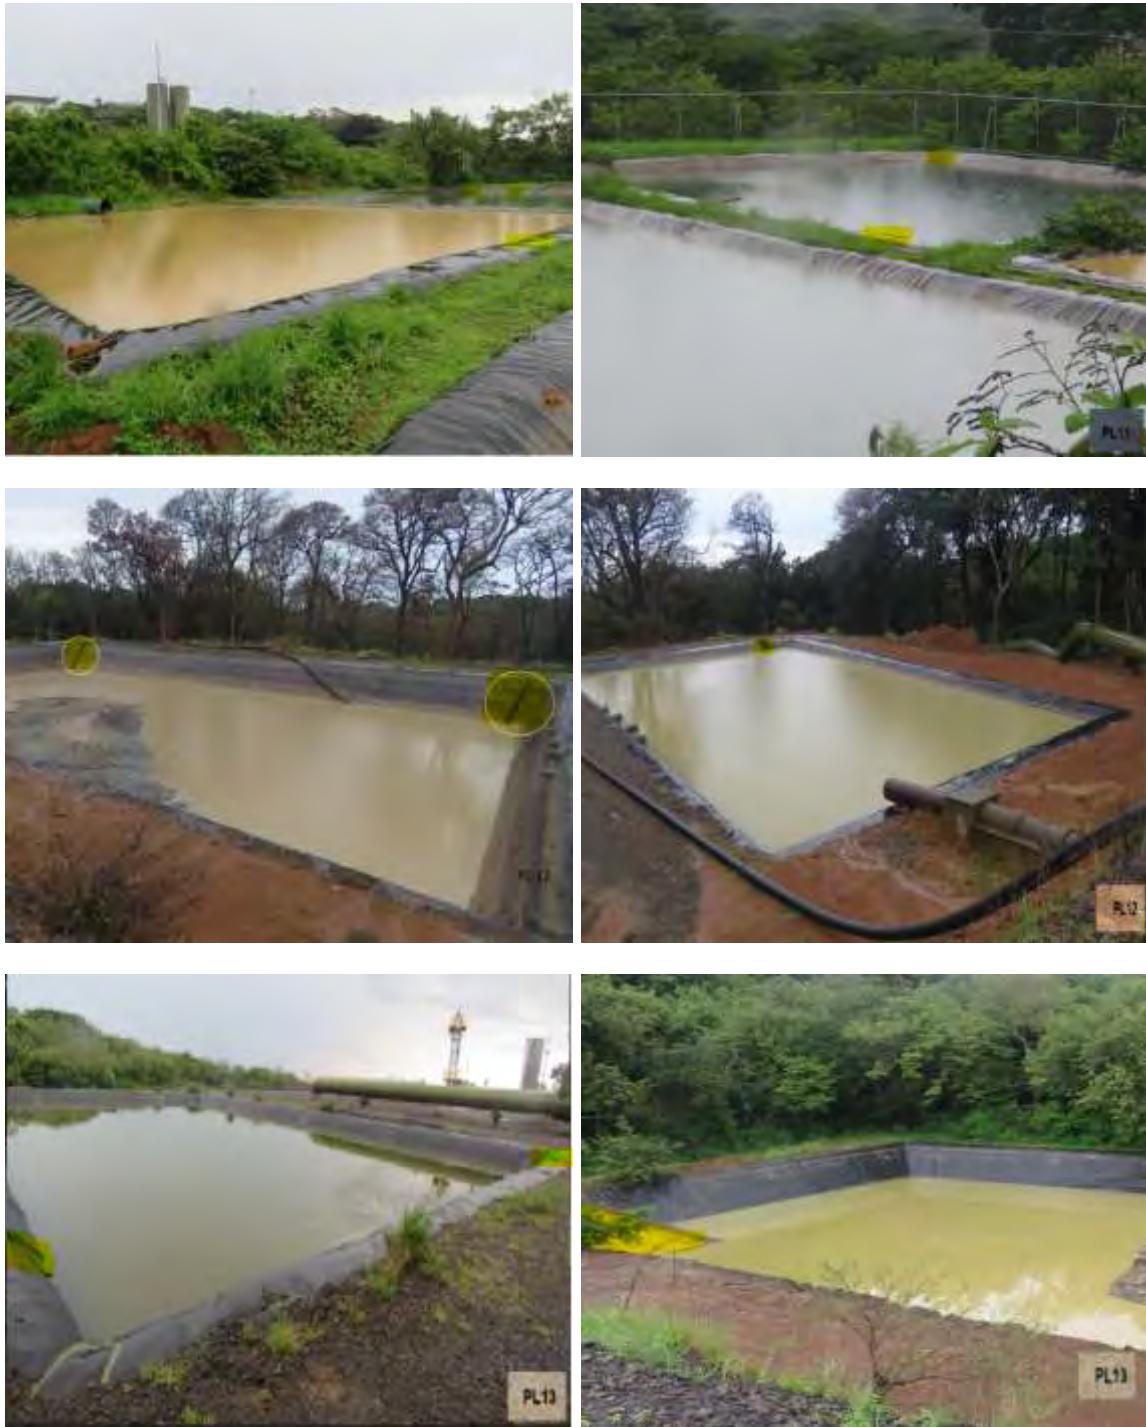
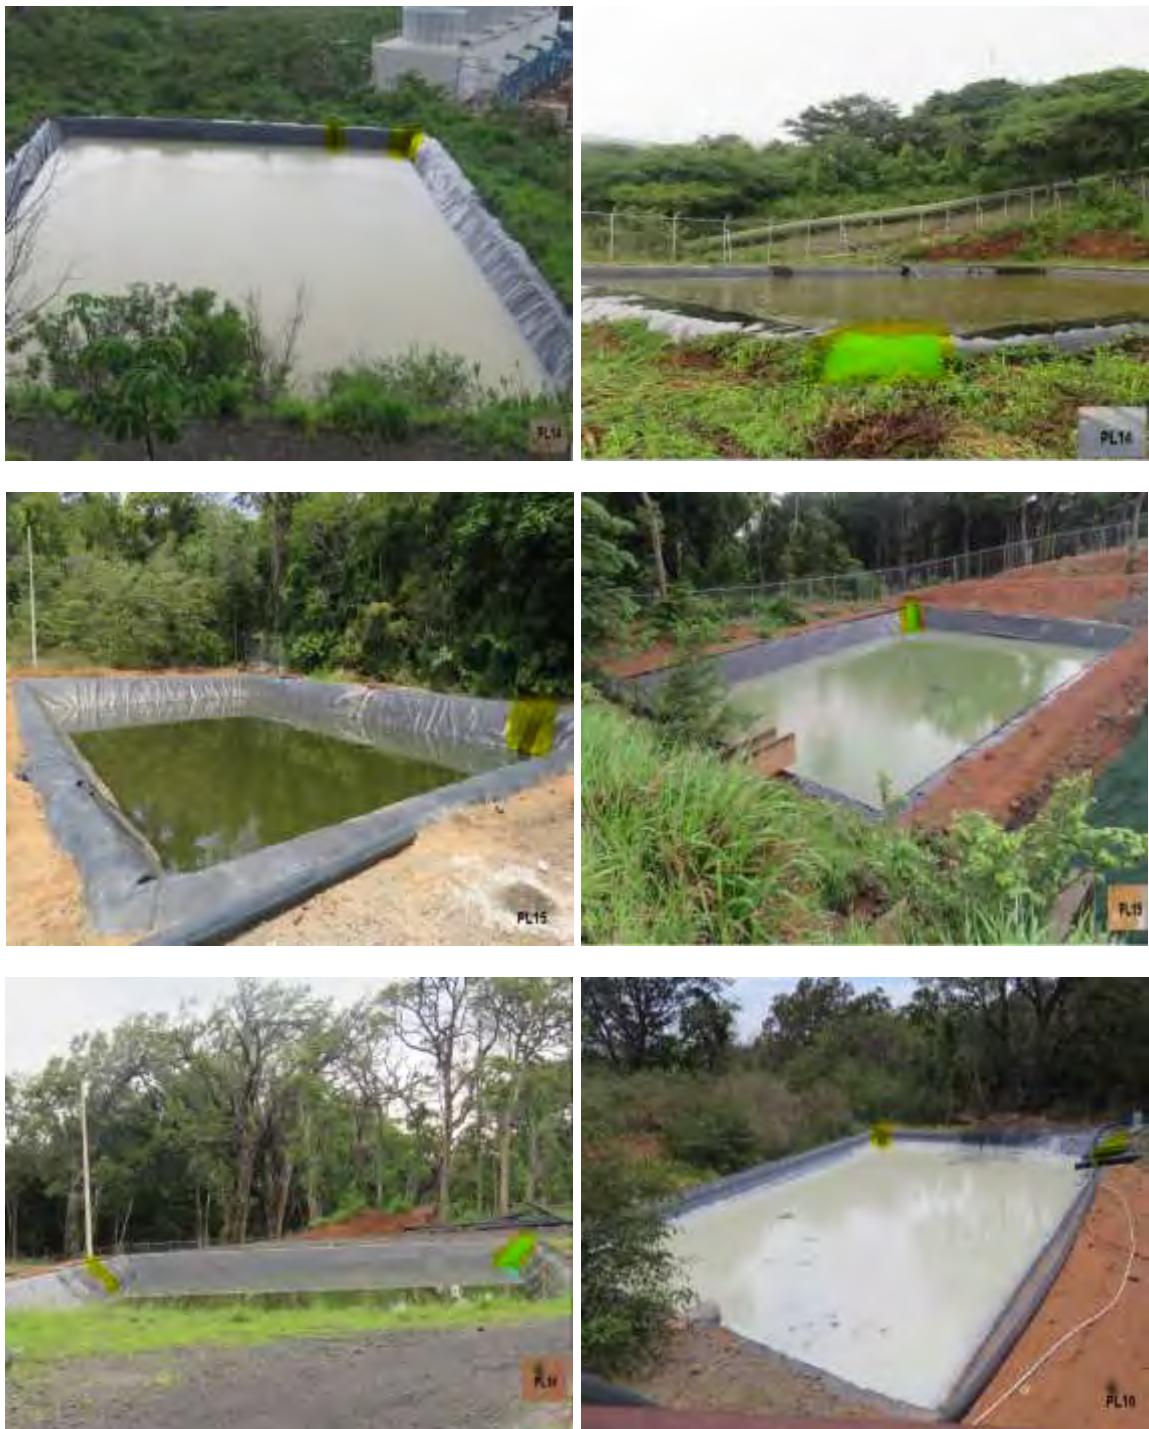
Se mantiene las actividades de revisión y reposición de dispositivos para escape de fauna en fosas de las plazoletas de perforación para garantizar la existencia y funcionalidad de estos dispositivos, también se mantiene la vigilancia semanal en fosas de plazoletas con actividad de perforación (Figura 29).

**Figura 29.** Dispositivos para escape de fauna en plazoletas de perforación.

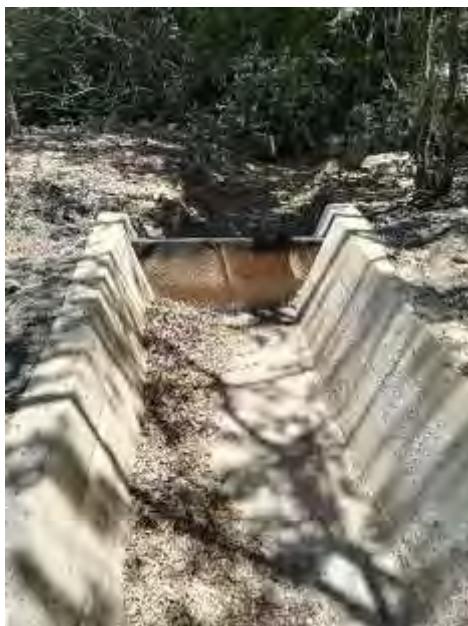
**Figura 30.** Sedimentador en el Proyecto Geotérmico Las Pailas Unidad II.

En la medida ambiental N° 26 se detalla el plan de mantenimiento de sedimentadores que se está implementando para el seguimiento de la efectividad de dichas estructuras (Figura 30).

Mensualmente se llevan a cabo inspecciones para determinar la existencia de larvas en aguas estancadas en sedimentadores y reducir de esta manera los focos de transmisión de enfermedades. Hasta el momento, en ninguna de las inspecciones se ha observado la presencia de larvas.

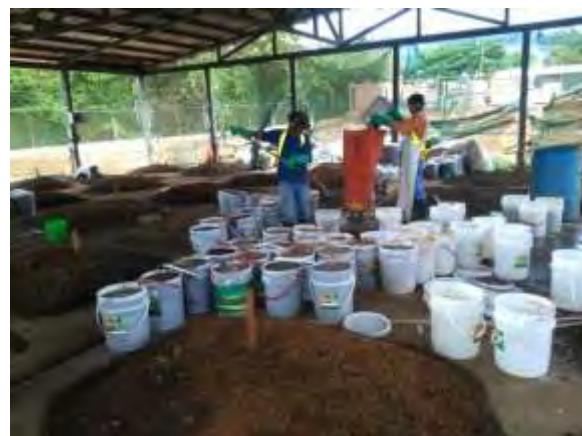
**Figura 37.** Trituración de residuos orgánicos para la Elaboración de Compost.

Durante el periodo se continúa con la producción de compost a partir de los residuos orgánicos generados en el proyecto donde se logró aprovechar 10 547 kilogramos de residuos de comida, 1524 kilogramos de aserrín y 192 kilogramos de hojas secas (Figura 37). Actualmente se han elaborado 121 pilas de compost.

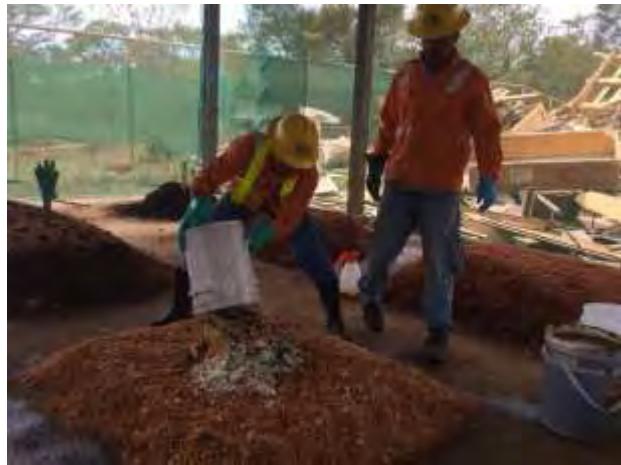
**Figura 39.** Conformación de pilas de compost.

El abono elaborado en la Planta de Compostaje es utilizado en diferentes actividades del proyecto, tales como mantenimiento de zonas verdes, reforestación, revegetación de taludes y en las campañas de sensibilización llevadas a cabo cada mes, desde que se inició la producción de abono se ha logrado la elaboración de 4229.9 kilogramos de los cuales se han aprovechado 3299 kilogramos en el Proyecto (Figura 39).

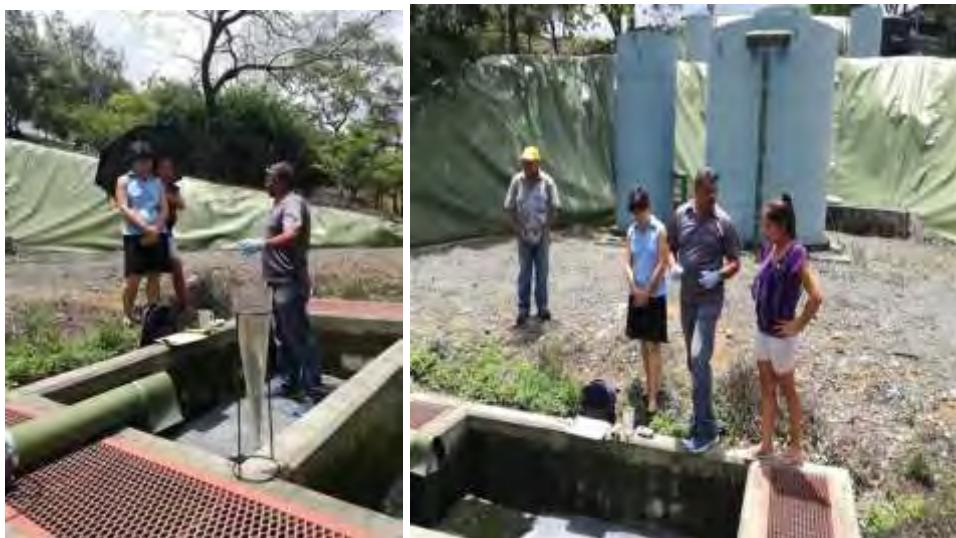
El muestreo se realizó en conjunto con miembros de la comunidad con el fin de explicarles en el sitio el proceso por el que pasan las aguas residuales del Campamento, además de los procedimientos que se llevan a cabo durante el muestreo y aclarar todas dudas en relación a este tema (Figura 40).

**Figura 40.** Muestreo de aguas residuales en Planta de Tratamiento de Curubandé en conjunto con miembros de la Comunidad.

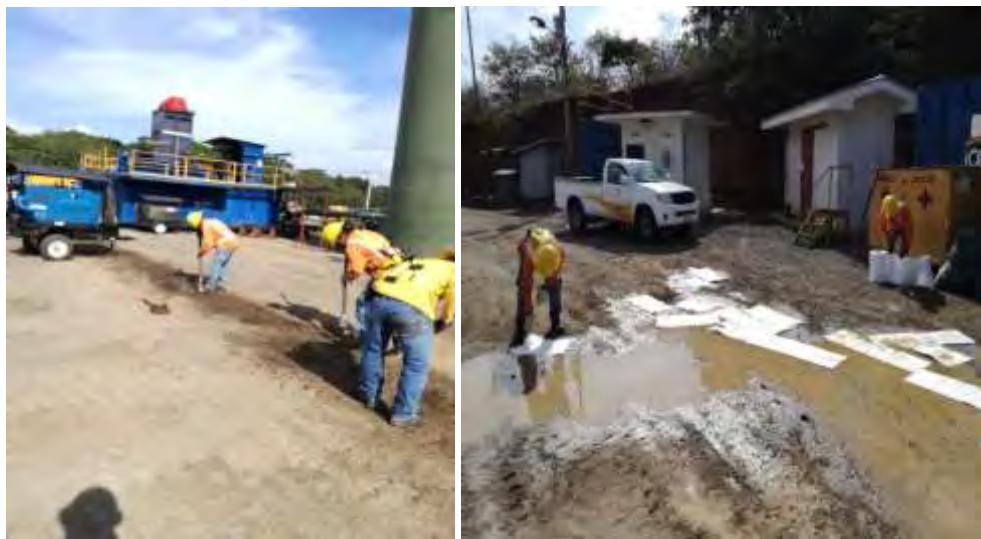
En este periodo fueron notificados a la Unidad de Gestión Ambiental seis casos de derrames ocasionados en diferentes sectores del proyecto, los cuales fueron atendidos a la brevedad (Figura 46) evitando que la contaminación por hidrocarburos se extendiera y ocasionara más daños ya sea por filtración o por escorrentía, todo el material contaminado recolectado fue trasladado hacia el Centro de Acopio para su almacenamiento y posteriormente su disposición final mediante un gestor autorizado.

**Figura 46.** Atención de un derrame de hidrocarburos.

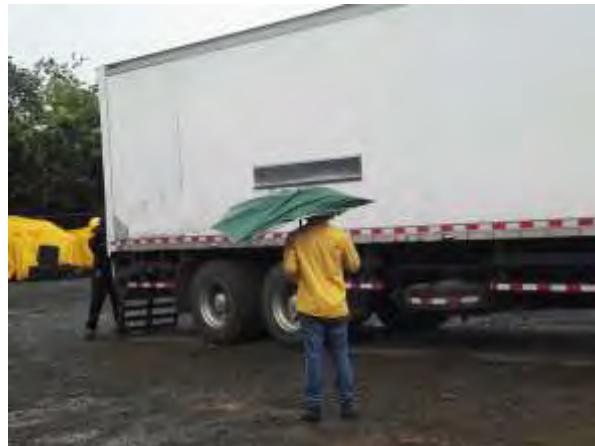
De los residuos peligrosos que se mantienen almacenados en el Centro de Acopio, se realizó el retiro por un gestor autorizado 8027 kilogramos para que se les brinde un adecuado tratamiento y disponerlos adecuadamente (Figura 48).

**Figura 48.** Retiro de Residuos Peligrosos por un Gestor autorizado.

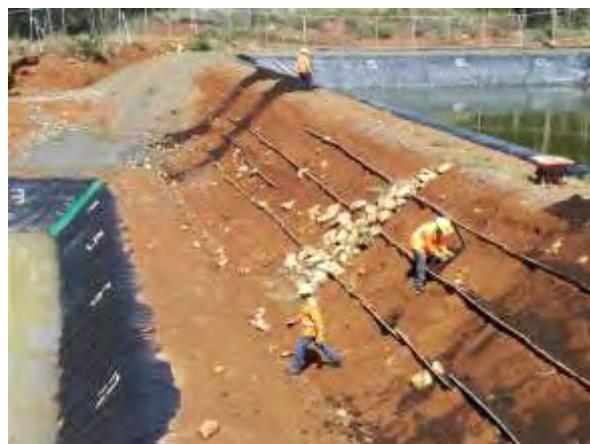
El proceso de manejo y recuperación de taludes consiste en realizar un enrejado vertical al talud, el cual funciona como medio de retención para la tierra orgánica que se colocará sobre el talud, esta tierra permite una colonización más eficiente de las plantas sobre el talud (Figura 50).

**Figura 50.** Regla y tierra orgánica sobre los taludes de la Plazoleta 13.

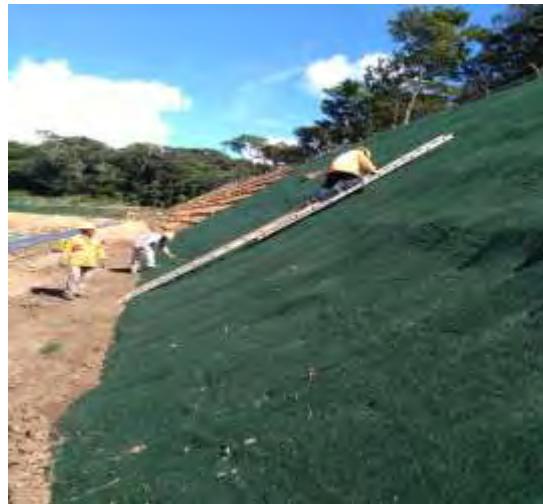
Posterior a esto se coloca sobre el talud una manta geo sintética de polímeros, la cual ayuda a evitar el golpe del agua sobre el terreno, disminuyendo la erosión del suelo y ayudando a la germinación y crecimiento de las plantas (Figura 51).

**Figura 51.** Recubrimiento del talud con geo membrana.

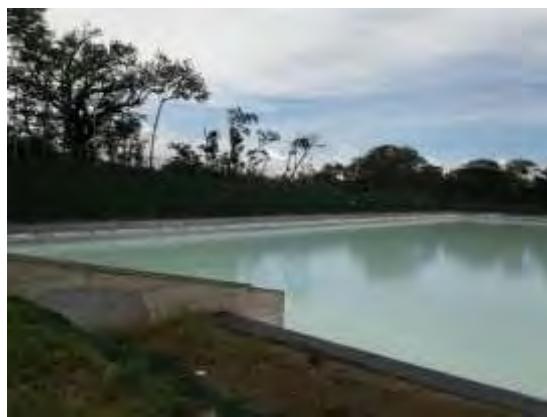
Actualmente se le está brindando tratamiento a los taludes de la Plazoleta 11, Plazoleta 12 y Plazoleta 13, habiendo culminado para este periodo los taludes de las Plazoletas 15 y 16 y además de las lagunas 2, 3 y 4 (Figura 52).

**Figura 52.** Manejo de taludes de la Laguna 4 finalizado.

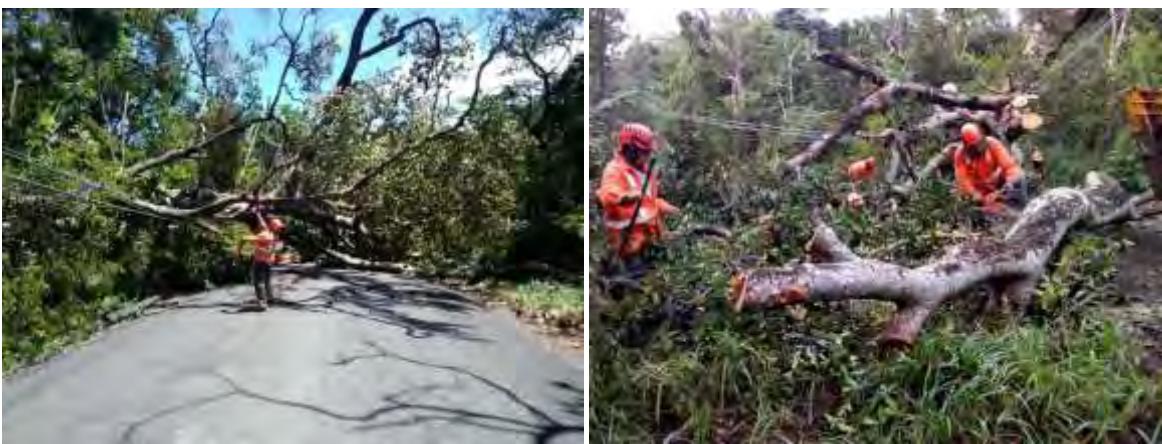
Durante este periodo no se solicitó ningún permiso de corta, por lo tanto, no se efectuó corta de árboles. Sin embargo, si se atendieron solicitudes por caída de árboles y ramas sobre los caminos de acceso del proyecto (Figura 54).

**Figura 54.** Corta de árbol caído sobre el camino acceso a la Plazoleta 16

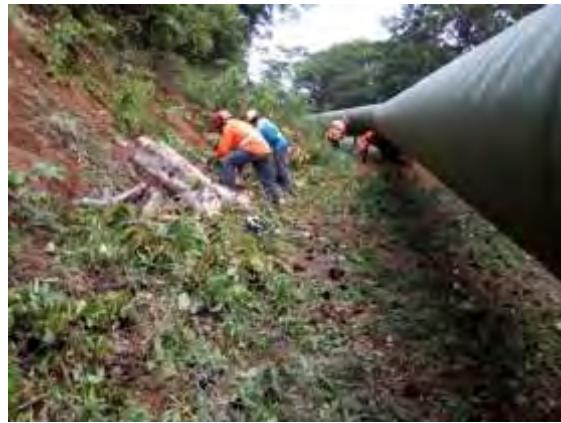
Por otra parte, constantemente se realiza mantenimiento de la vegetación en las cercanías de vapor-ductos para evitar daños por caída de árboles o ramas sobre las mismas (Figura 55).

**Figura 55.** Mantenimiento forestal sobre las rutas de vapor-ductos.

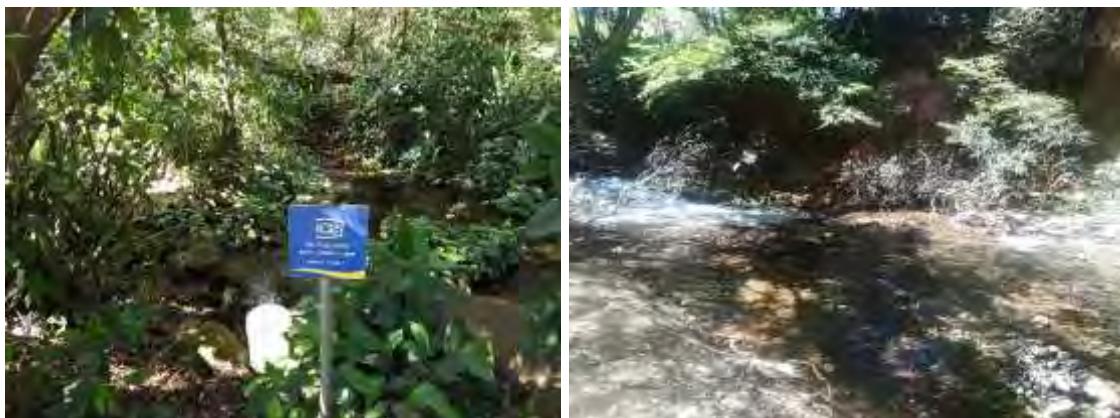
Se establecieron 11 sitios para el monitoreo de calidad de agua (Cuadro 11 y Figura 56), en los cuales se toman muestras para realizar análisis físico químicos (DBO y nitrógeno amoniacal), se toman datos directos (pH, temperatura y oxígeno disuelto) y se realizan monitoreos de peces y macroinvertebrados acuáticos como bioindicadores de calidad de cuerpos de agua.

**Figura 56.** Sitios para el monitoreo de calidad de agua, Qb Yugo abajo y Qb. Jaramillo.

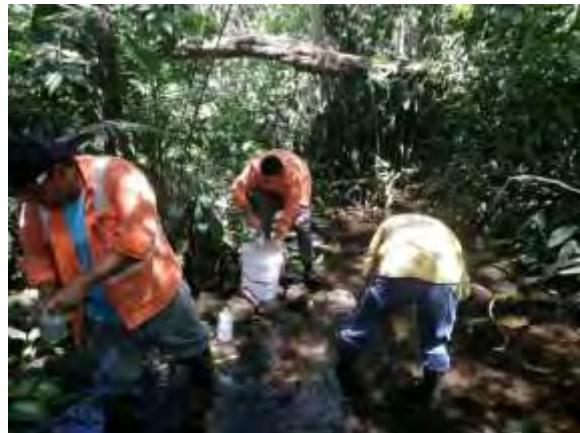
Como parte de las variables físico químicas de calidad de agua se realizaron mediciones directas del pH y temperatura usando el pH-metro EcoSense pH 100A, así mismo se estimó el oxígeno disuelto empleando el medidor de oxígeno disuelto HANNA HI 9146. Las mediciones se realizan de manera trimestral y se ilustran en la Figura 57.

En esta ocasión, debido a un fallo en los equipos de medición se utilizó un medidor multiparámetros para registrar los datos de campo.

**Figura 57.** Mediciones directas parámetros físico químicos, calidad de cuerpos de agua del PG Las Pailas II, abril 2018.

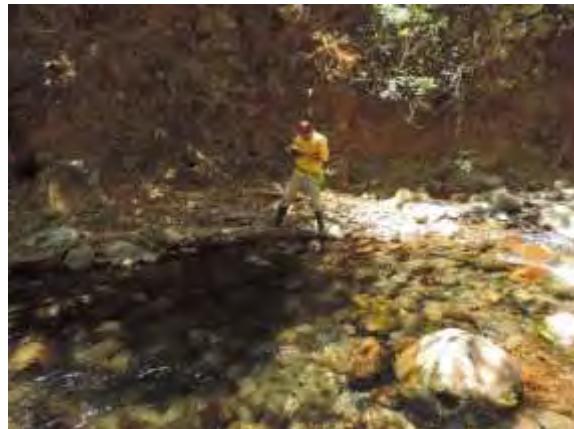
Las muestras se toman bajo el método de recolecta directa, semi-cuantitativa, que consiste en recolectar los organismos directamente en el campo desde el sustrato, el cual se remueve con la ayuda de un colador (Figura 58).

**Figura 58.** Recolecta de macroinvertebrados, abril 2018.

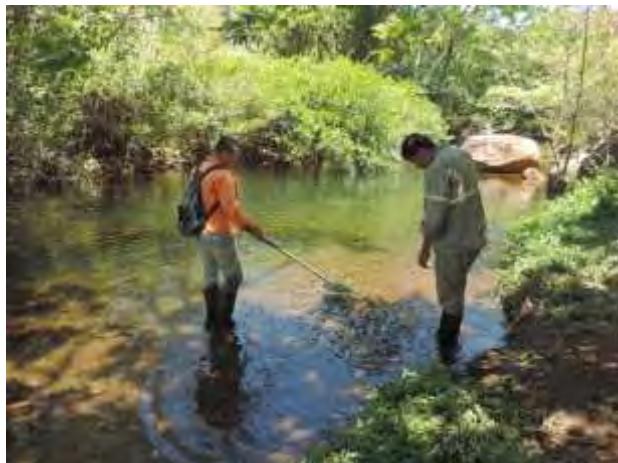
El monitoreo de peces es realizado por tres personas, se utilizó equipo de electro-pesca marca SAMUS, modelo 725MS, con trajes adecuados para el muestreo. Se realizan cinco períodos de descarga eléctrica por sitio de muestreo, aproximadamente 10 m de lecho del cuerpo de agua por período de descarga, tratando abarcar la mayoría de hábitats disponibles en el cuerpo de agua en ese momento (Figura 63). Los sitios de monitoreo de ictiofauna son los mismo en los que se realiza el monitoreo de macroinvertebrados acuáticos.

**Figura 63.** Monitoreo de peces con técnica de electro-pesca en cuerpos de agua del Proyecto Geotérmico Las Pailas Unidad II. Abril, 2018.

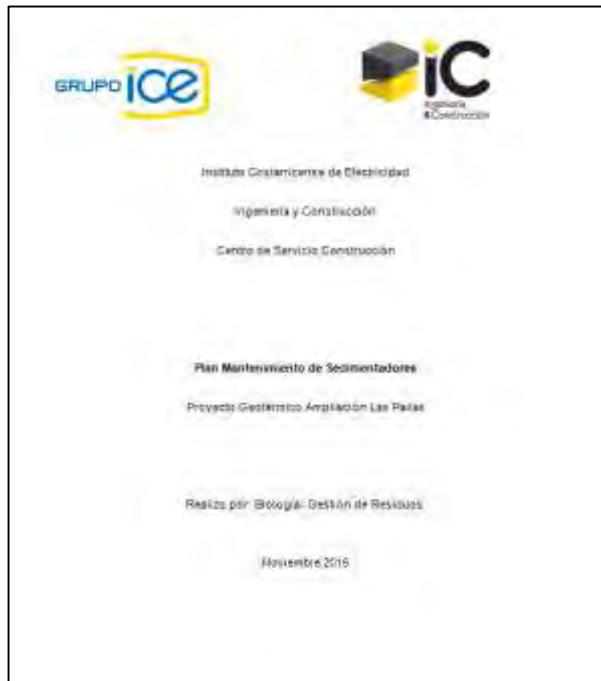
Se cuenta con un plan de acción para el mantenimiento de sedimentadores (Figura 66), el cual permitirá minimizar la erosión y el arrastre de sedimentos en los accesos dentro del Proyecto. En este documento se pretende, además, determinar las medidas para el monitoreo que permitan reducir los focos de transmisión de enfermedades que pueda ocasionar el estancamiento de aguas de las trampas de sedimentación rudimentarias (Medida Ambiental N°16).

**Figura 66.** Plan de Mantenimiento de Sedimentadores.

En este plan se indica que el Área de Gestión Ambiental realizará al menos una visita al mes para determinar el estado de los sedimentadores. En caso de encontrar alguno colmatado o en mal estado, procederá a informar al encargado de la obra por medio de un Informe de Seguimiento Ambiental. Estas inspecciones son llevadas a cabo por el encargado de las visitas de seguimiento ambiental.

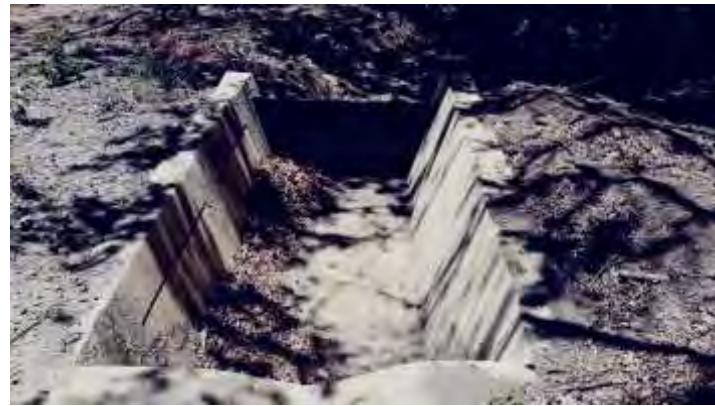
**Figura 67.** Inspección de sedimentadores en abril 2018. Se observa acumulación de hojas secas.

Mensualmente se realiza una inspección de los sedimentadores para determinar el funcionamiento de los mismos. Se llevaron a cabo tres visitas de campo en las que visualmente se determinó que los mismos sedimentadores que anteriormente no contaban con la barrera para detener el sedimento, no la tienen, en algunos se observó acumulación de hojas secas, por lo tanto, se procede a notificar a los encargados de obra para que realicen los trabajos de limpieza y reparación (Figura 67).

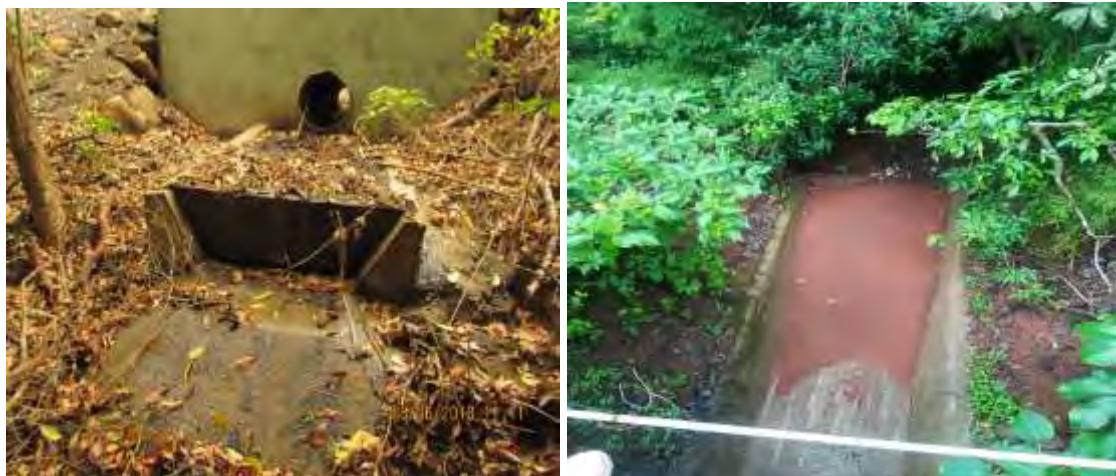
Sin embargo, en junio se observa que los sedimentadores requieren limpieza debido a que algunos están colmatados producto de las fuertes lluvias Figura 68.

**Figura 68.** Sedimentadores colmatados en junio, 2018.

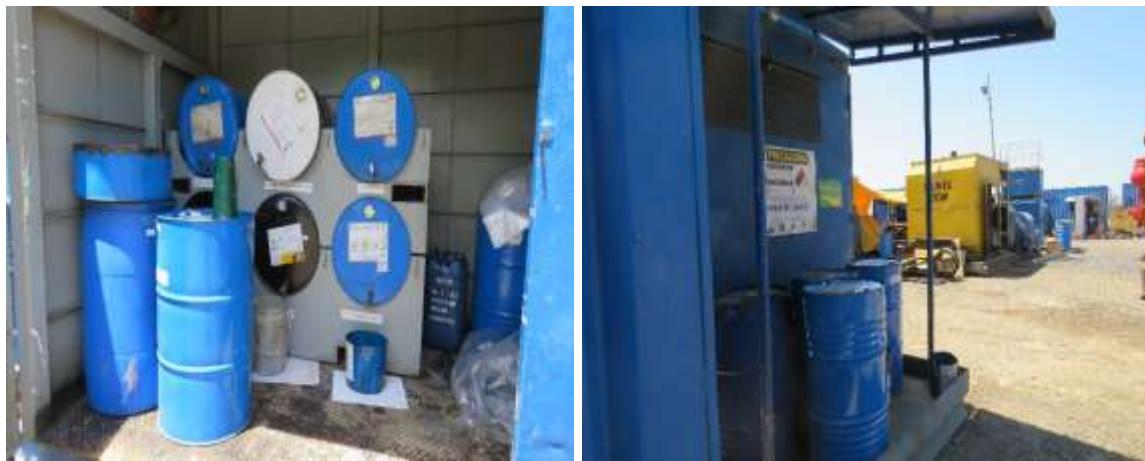
Los sitios de perforación cuentan con obras civiles necesarias para el almacenamiento y manipulación de hidrocarburos y sustancias peligrosas en las plataformas de pozos profundos (Figura 69).

**Figura 69.** Áreas para almacenamiento de sustancias peligrosas en perforadoras.

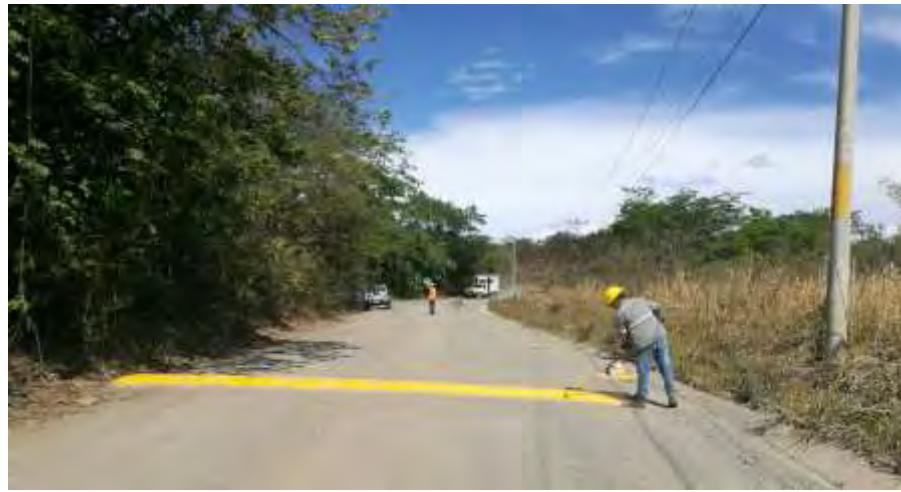
Figura 87. Mantenimiento de reductor de velocidad.

Se da por finalizada la construcción de los cinco reductores de velocidad, medida completada en el informe presentado en diciembre 2015. En el periodo se ha dado mantenimiento a las estructuras (Figura 87).

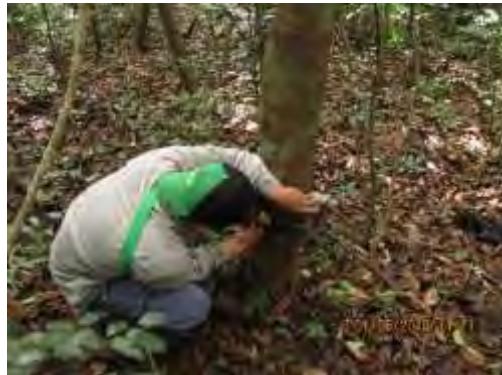
**Figura 93.** Colocación de cámaras trampa para monitoreo de mamíferos terrestres. Junio, 2018.

Se colocaron tres cámaras trampas marca Bushnell Trophy Cam 8 megapíxeles de visión nocturna en cada transecto, cada una con tarjeta de memoria 8GB Micro-SD con adaptador flash y cuatro pares de baterías alcalinas, estas se instalan en sitios donde se encuentren rastros de mamíferos, ya sea en los transectos y/o cerca de los sitios de obra (Figura 93).

Las cámaras se programan para que trabajen las 24 horas del día durante 15 días consecutivos y para tomar una secuencia de tres fotos con intervalos de dos segundos a partir de la detección de movimiento. Cada una de las fotografías tiene la información de fecha y hora.

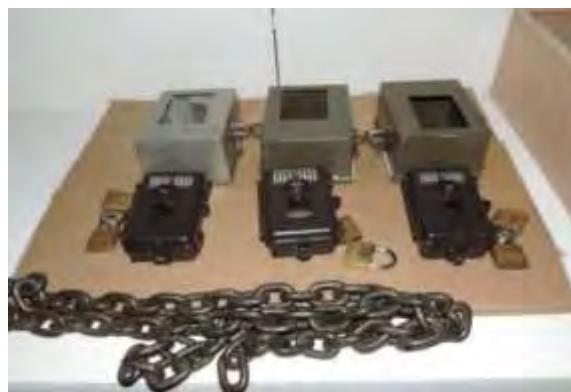
**Figura 94.** Cámaras trampa utilizadas para el monitoreo de mamíferos.

Para la seguridad del equipo se construyó una caja de protección para cada cámara, estas cajas disponen de una cadena de 2 m de largo y dos candados. Las cámaras se colocaron en los troncos de los árboles a una altura de 30 cm del suelo y se fijaron con la cadena. La altura de instalación puede variar dependiendo del objetivo a capturar (Figura 94).
