## Informe de Responsabilidad Ambiental

Informe de Responsabilidad N° XLV-2018  
Periodo del Informe: abril-junio 2018

### Proyecto Geotérmico Las Pailas

Ubicación: Provincia: Guanacaste, Cantón: Liberia,  
Distrito: Curubandé

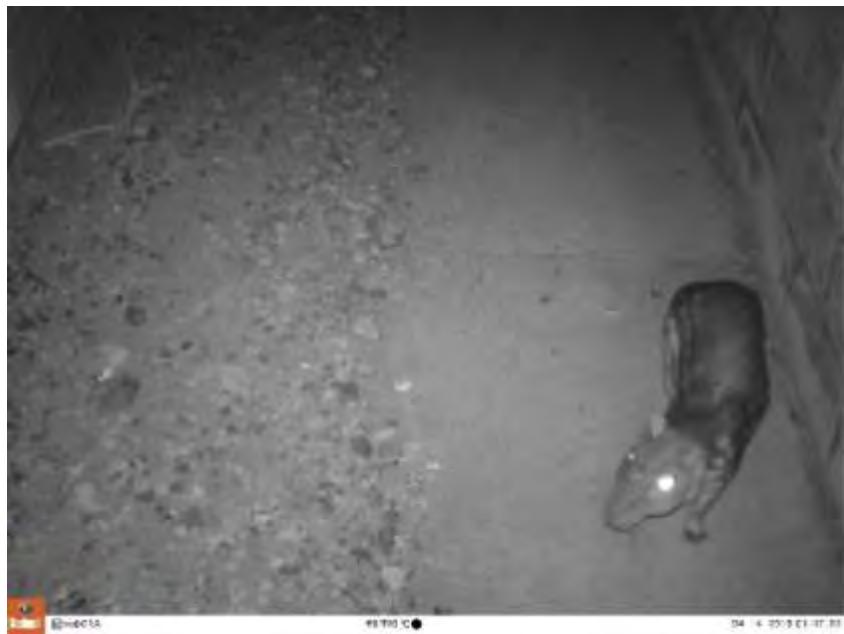
**Figura 105.** Evidencia de un tepezcuintle (*C. paca*) utilizando el paso subterráneo N°1.  
Abril, 2018.

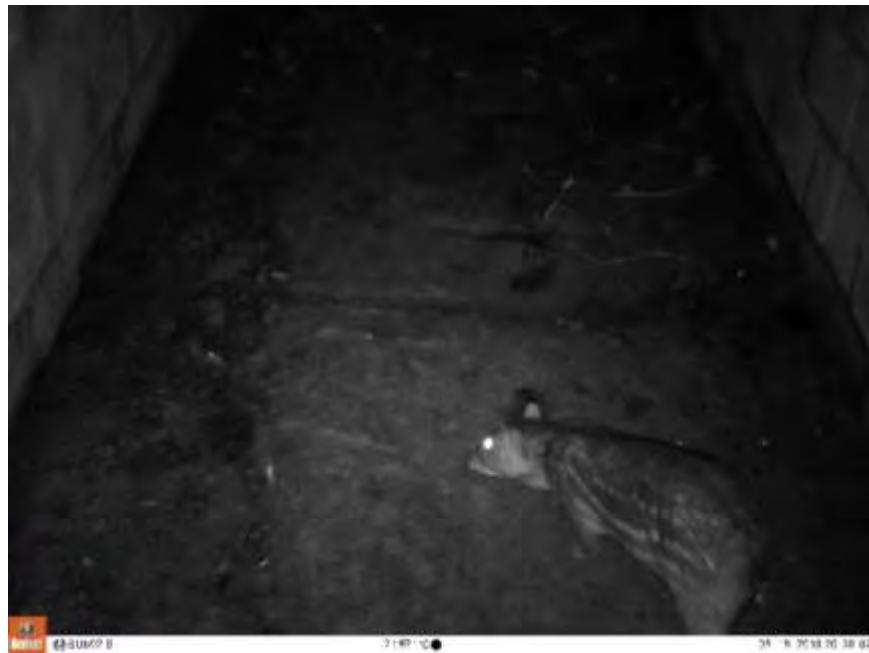
**Figura 106.** Evidencia de un tepezcuintle (*C. paca*) utilizando el paso subterráneo N°2  
Yugo. Mayo, 2018.

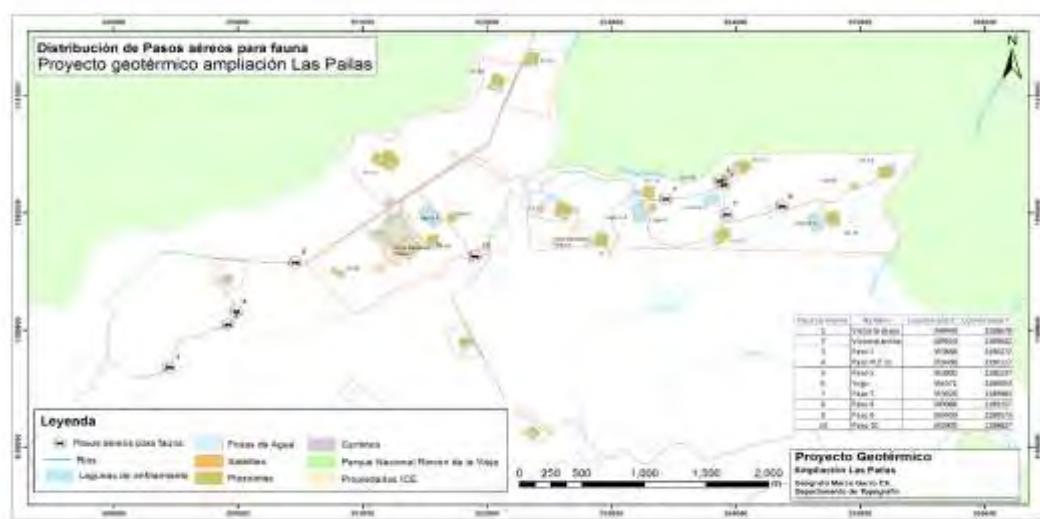
**Figura 107.** Ubicación de pasos aéreos para fauna.

En septiembre del 2017 se da por finalizada la construcción de los puentes aéreos con un total de 10 estructuras tanto dentro del Área de Proyecto como en las áreas de influencia directa. Actualmente se realiza el monitoreo de la efectividad de los puentes mediante el uso de cámaras trampa y observación directa. A la fecha los resultados han sido satisfactorios (Figura 107).

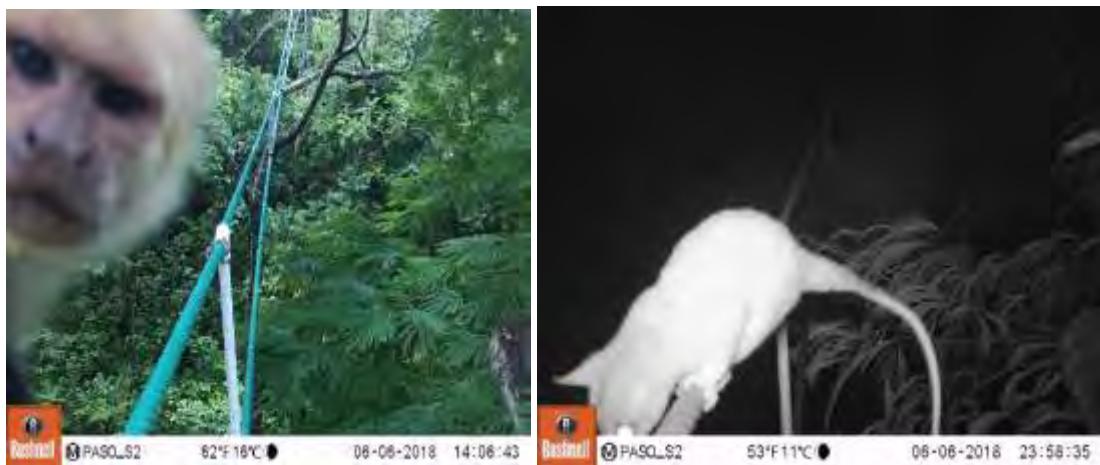
**Figura 108.** Mono carablanca (*C. imitator*) y zorro de balsa (*Caluromys derbianus*) utilizando uno de los puentes para fauna arborícola. Junio, 2018.

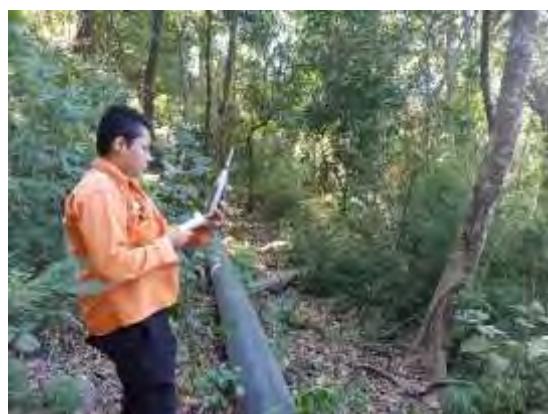
**Figura 110.** Mediciones de ruido efectuadas dentro del Proyecto. Mayo, 2018.

El objetivo de este monitoreo es generar información sobre cómo el ruido producto de las obras constructivas del Proyecto influye en la presencia y abundancia de las especies de aves y mamíferos que ocurren en los alrededores de las obras (Figura 110). Bimensualmente se realizan las mediciones de ruido en conjunto con el monitoreo de aves, además, se realiza monitoreo de mamíferos terrestres mediante recorridos diurnos, nocturnos y fototrampeo.

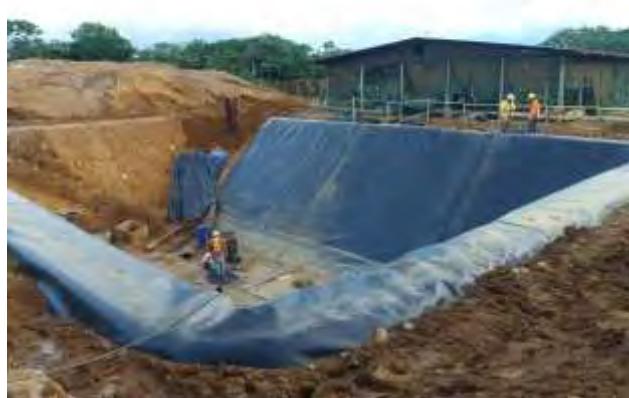
**Figura 114.** Ampliación del Relleno Sanitario del Proyecto Geotérmico Pailas.

Durante este periodo se están finalizando las obras de ampliación de la fosa que se utiliza como relleno sanitario, esto siempre con visto bueno mediante una nota otorgada por el Ministerio de Salud donde permite dicha actividad siempre y cuando se cumpla con los requisitos de manejo de gases y lixiviados generados en un relleno sanitario (Figura 114 y Figura 115)

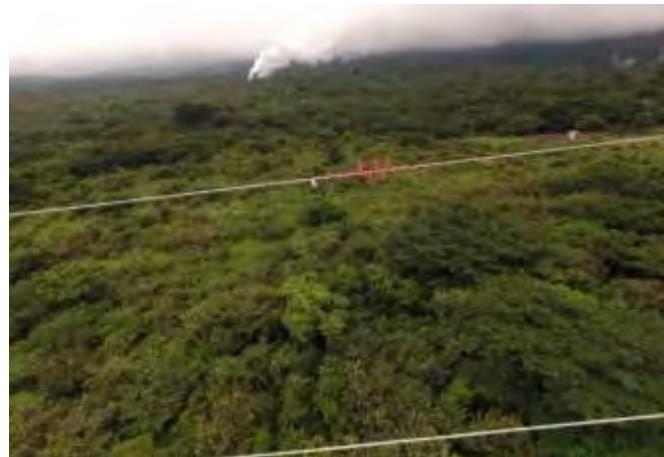
**Figura 116.** Dispersores para aves instalados en LT.

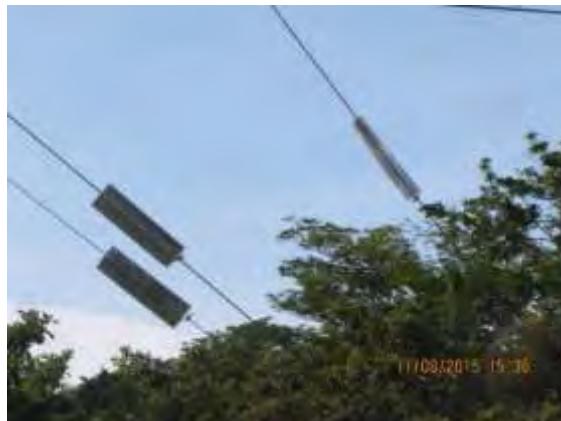
Figura 118. Láminas antiescalamiento.

Se da por concluida la colocación de láminas antiescalamiento en los anclajes de los postes de LD del Proyecto. Estas estructuras se colocaron en todos los anclajes de los postes de la Línea de Distribución dentro del Área de Proyecto y las líneas eléctricas en la carretera principal al Proyecto y hacia el PNRV.

Las láminas antiescalamiento (Figura 118) son dispositivos creados para evitar que la fauna silvestre escale a través de los anclajes de los postes y así minimizar la muerte por electrocución de mamíferos arborícolas, por ejemplo: zorros, martillas, osos perezosos, osos hormigueros, entre otros.

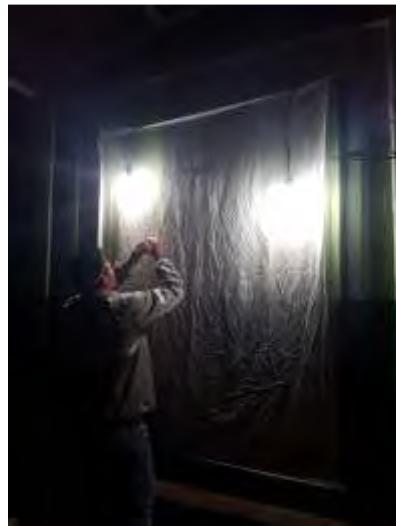
**Figura 119.** Recolecta de insectos atraídos por las luces artificiales instaladas en los alrededores de la Casa de Máquinas. Mayo, 2018.

El monitoreo inicia a las 18:00 y concluye a las 21:00, se coloca una manta blanca de 2x2 m con un sistema de luces que consta de: una extensión de dos bombillos de 20 watts que reciben corriente mediante un inversor de corriente eléctrica y dos baterías de 7 amperios para un monitoreo de aproximadamente 4 horas, la manta se revisa cada 15 minutos y se identifican los individuos a nivel de orden para determinar abundancia de grupos que son atraídos por las luces y a nivel de familia de ser posible, para determinar si alguna especie o familia está siendo mayormente afectada (Figura 119).

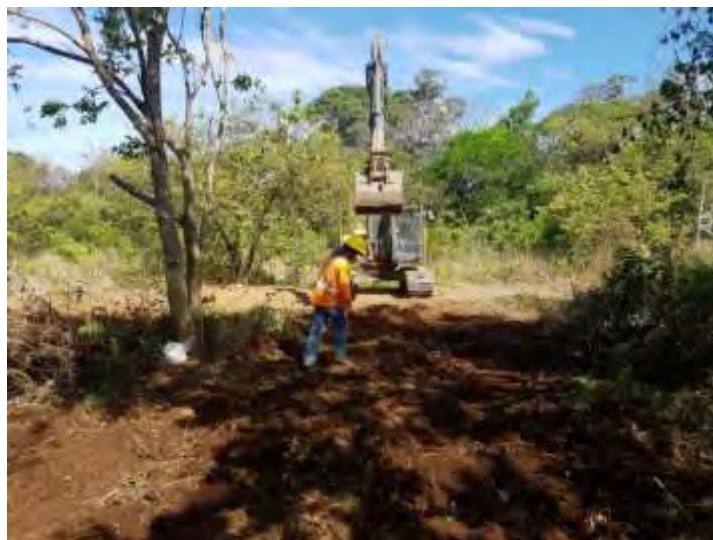
**Figura 120.** Canal para manejo de aguas Casa Máquinas Proyecto Geotérmico Las Pailas Unidad II.

El domingo 13 de abril se realizó una supervisión de movimientos de tierra en un área donde se va a instalar un alcantarillado para conducir las aguas pluviales del sitio de obra Casa de Máquinas del PG Las Pailas Unidad II. La supervisión involucró una inspección preliminar sobre la superficie del terreno y el monitoreo en la remoción de tierra. En este proceso se logró descartar en superficie y subsuelo cualquier indicio o evidencia arqueológica, esto nos permite concluir que el desarrollo de esta obra no implicó afectación alguna al patrimonio arqueológico que contempla el Proyecto (Figura 120).

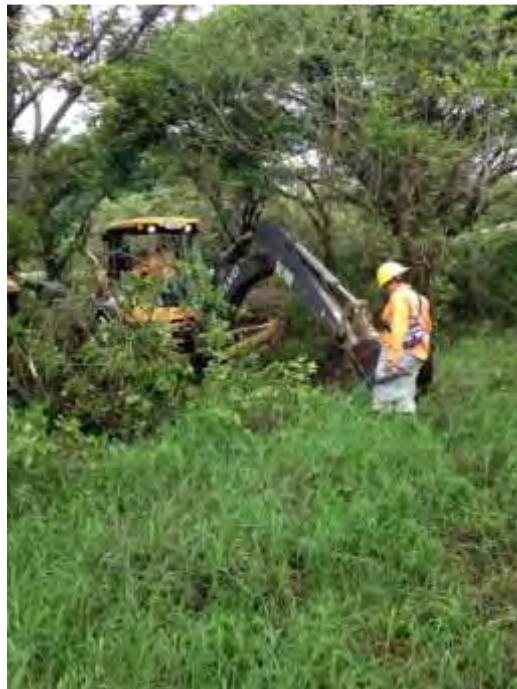
**Figura 121.** Camino de acceso a tubería de soplado, Casa de Máquinas Proyecto Geotérmico Las Pailas Unidad II.

El 24 de mayo se realizó una supervisión de movimientos de tierra en un área donde se va a construir un camino de acceso a la tubería de soplado anexa a Casa de Máquinas del PG Las Pailas Unidad II. La supervisión involucró una inspección preliminar sobre la superficie del terreno y el monitoreo en la remoción de tierra. En este proceso se logró descartar en superficie y subsuelo cualquier indicio o evidencia arqueológica, esto nos permite concluir que el desarrollo de esta obra no implicó afectación alguna al patrimonio arqueológico que contempla el Proyecto (Figura 121).

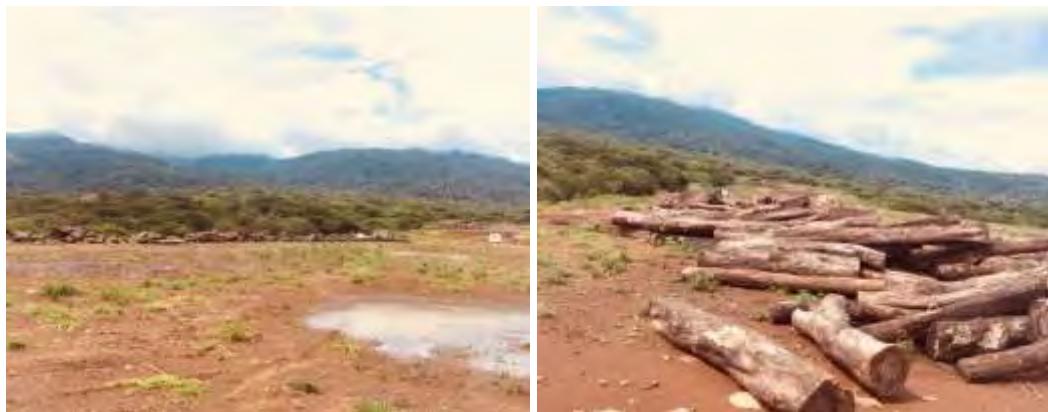
**Figura 123.** Traslado de troncos de árboles a la superficie de la Escombrera 1 para utilizarlos como barrera.

Durante el periodo se trasladaron los troncos de árboles que estaban acopiados en el patio de madera hacia la superficie de la escombrera esto con el fin de realizar una especie de barrera alrededor de la misma y posteriormente se depositará una capa de tierra negra para realizar la siembra de árboles (Figura 123).

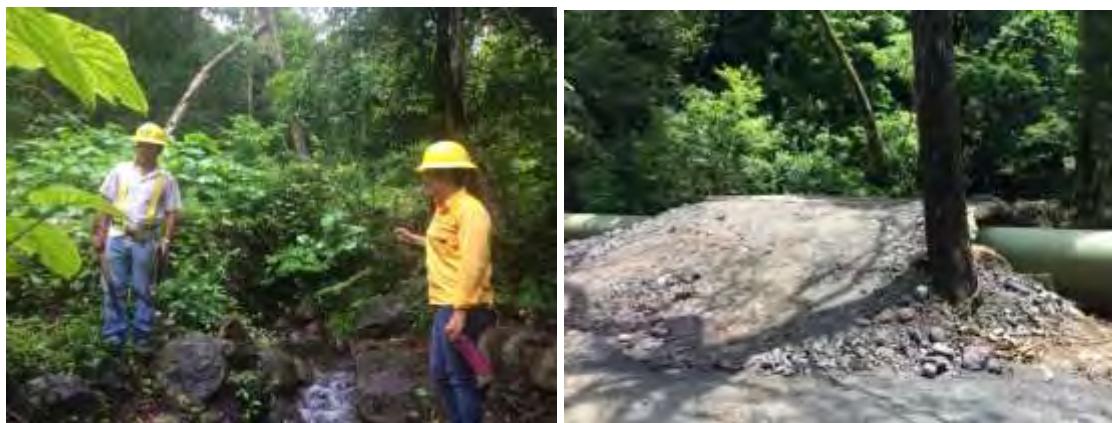
**Figura 125.** Visita y construcción de acceso al sitio de la Toma Principal.

A finales del mes de mayo se realizó gira al sitio de la toma del Acueducto en la naciente el Yugo, en conjunto con personal encargado de campo, de topografía y la ingeniera responsable de la construcción de la Obra. durante los primeros días del mes de junio dieron inicio los trabajos de acceso al sitio de la toma y el pasado 11 de junio iniciaron los trabajos de preparación del sitio de acceso a la toma de agua (Figura 125).

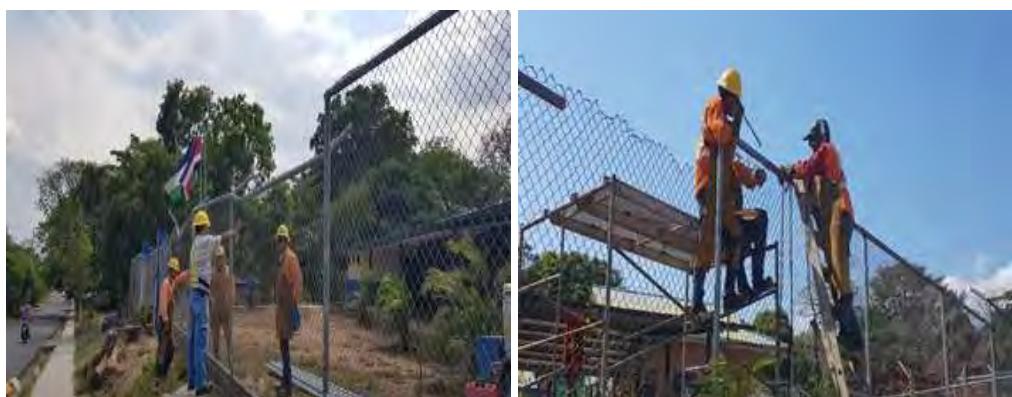
**Figura 138.** Reparación de malla ciclón, Escuela Curubandé. II trimestre, 2018.

Para el segundo trimestre se realizaron trabajos de reparación de la malla ciclón en la Escuela Curubandé (Figura 138), reparación de alcantarilla en la entrada principal al Barrio Porvenir de Curubandé, además, se construyó una acera tipo rampa de acceso en Iglesia de Curubandé en la Figura 139 se observan ambos trabajos.

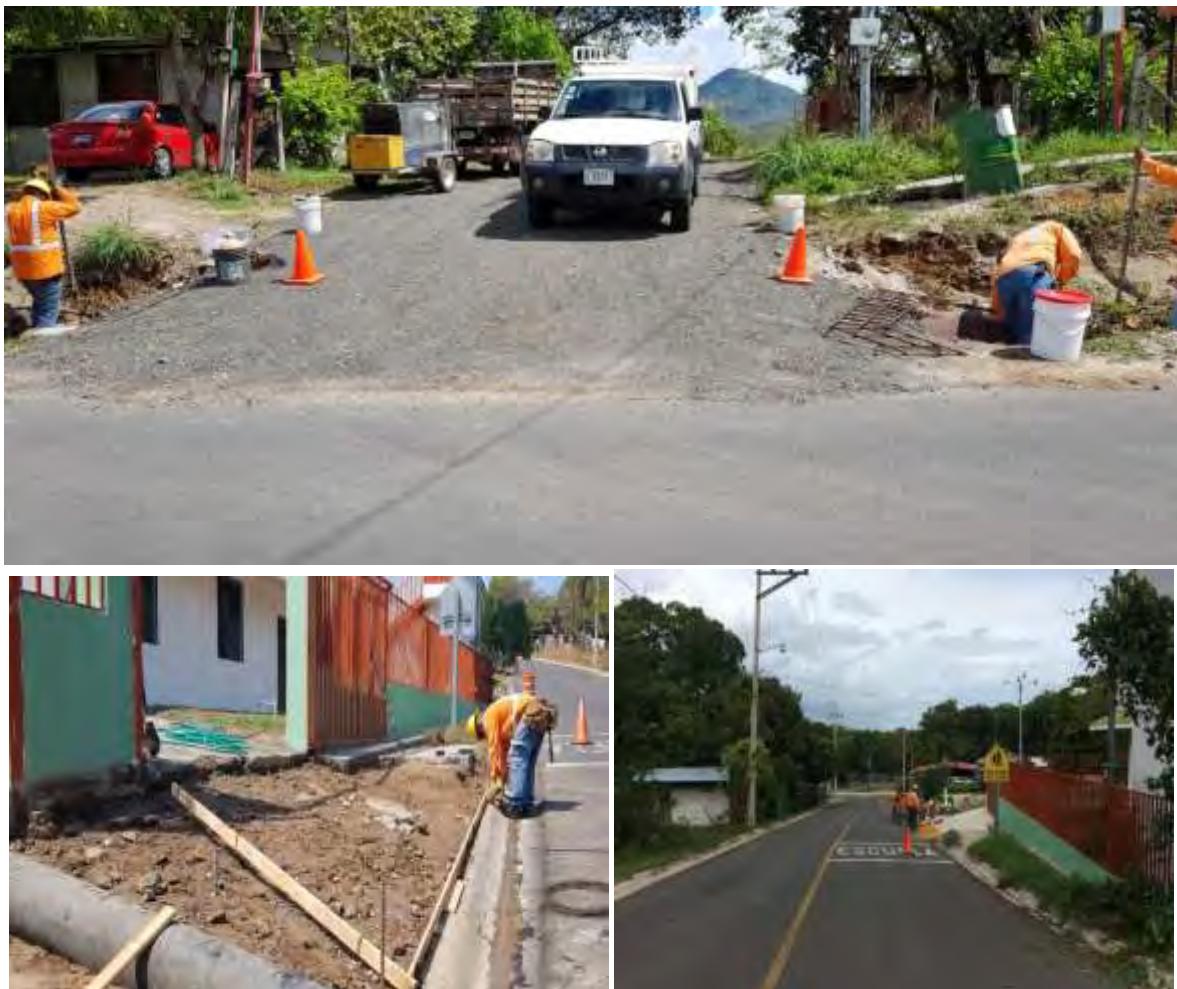
**Figura 139.** Mejoras en acceso a Barrio el Porvenir y rampa de ingreso a la Iglesia católica de la comunidad de Curubandé.

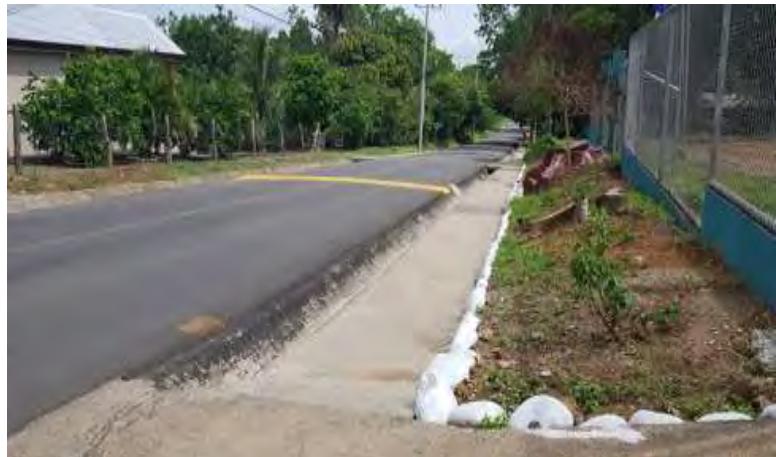
Un total de siete reductores de velocidad se colocaron, tres en Curubandé, dos en San Jorge, dos en Santa María, asociado a la obra se demarcaron pasos peatonales. La Figura 144 muestra los detalles.

**Figura 144.** Reductor de velocidad, Curubandé.

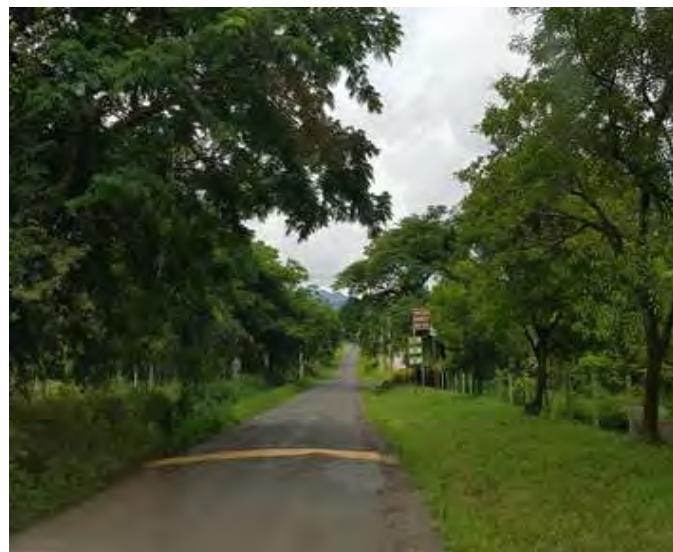
Para garantizar la seguridad de funcionarios del Proyecto, visitantes a sitios turísticos u otros, se construyeron cuatro reductores de velocidad en la ruta de acceso principal al Proyecto (Figura 147).

**Figura 147.** Reductores de velocidad, ruta de acceso al Proyecto.

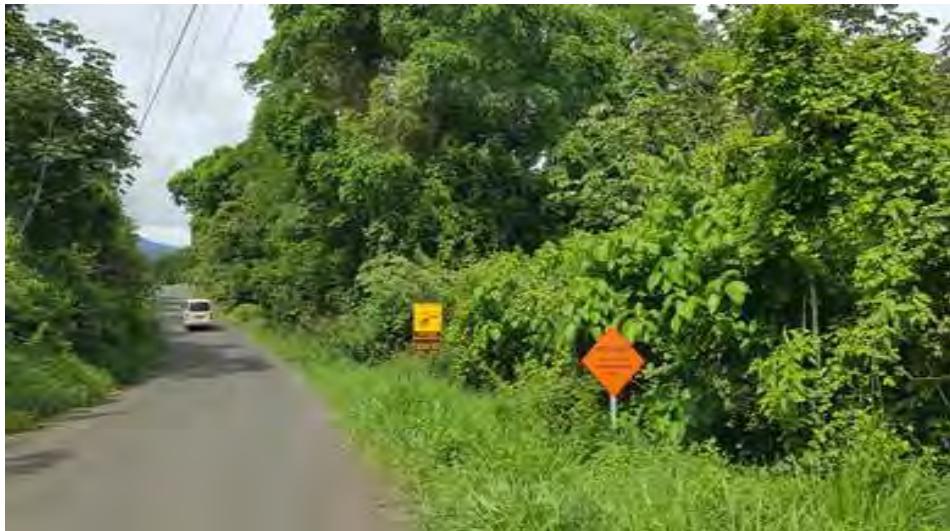
La colocación de rotulación vertical es una de las medidas preventivas para el paso de vehículos y maquinaria en la ruta de acceso al Proyecto, en los sitios de obras se cuenta con la respectiva señalización. La Figura 148 muestra el detalle.

**Figura 148.** Rotulación vertical, ruta acceso al Proyecto.

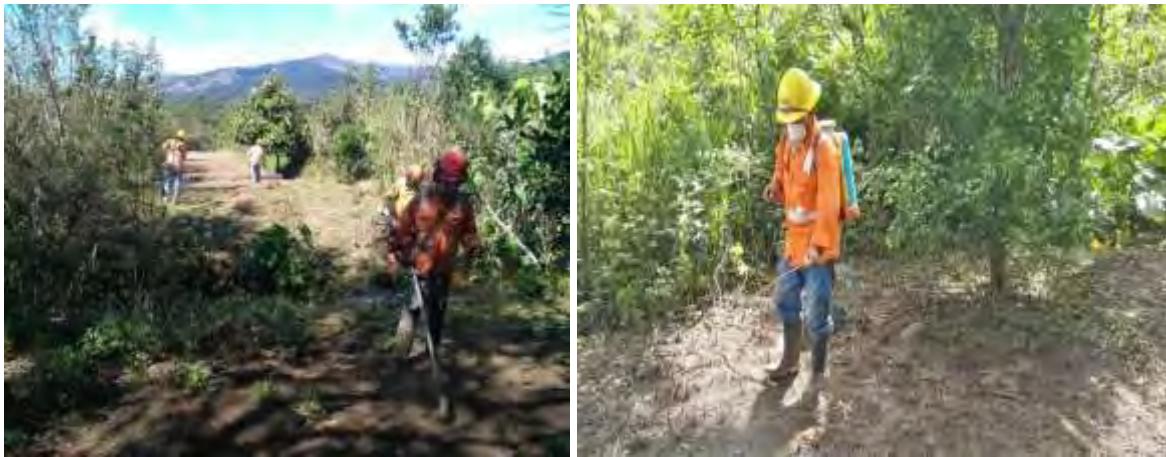
Las pantallas vegetales ubicadas en el sector de la Escombrera Pailas I y del sector de la Casa de Máquinas, se encuentran culminadas, actualmente se realizan procesos de mantenimiento de los árboles, se realizaron chapeas para eliminar las plantas que compiten por agua y nutrientes, se aplicó abono granulado 10-30-10 y además se le brindó mantenimiento a las líneas corta fuego (Figura 149).

**Figura 149.** Mantenimiento de pantallas vegetales y líneas corta fuego.

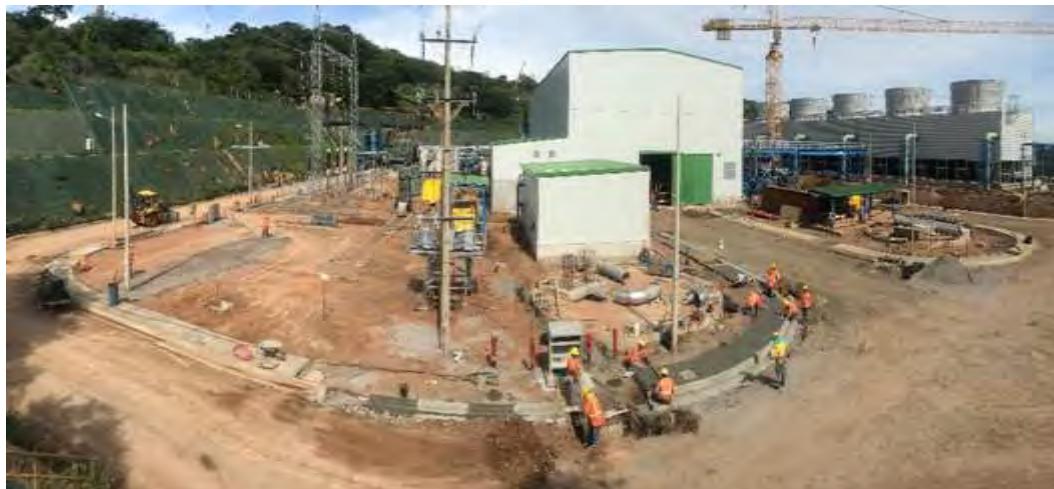
**Figura 150.** Avance general de Casa de Máquinas.

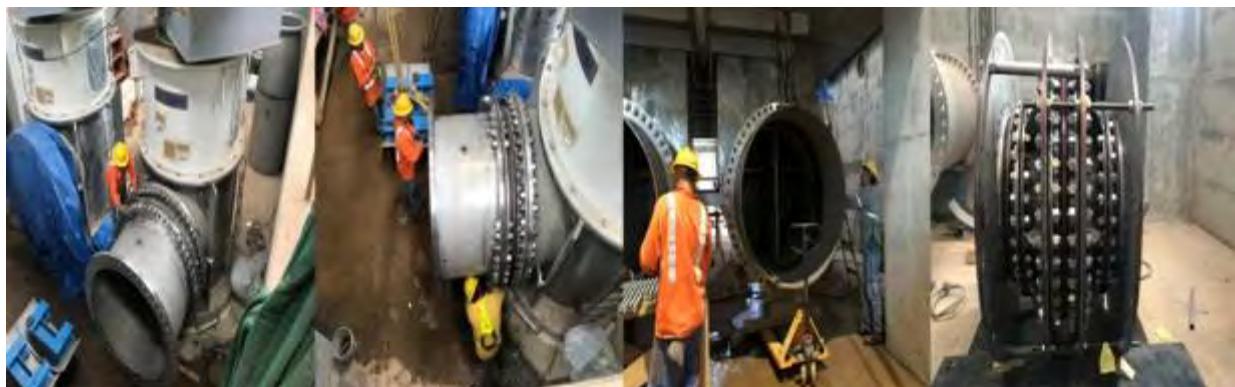
**Figura 151.** Instalación de tuberías de sistema de pozo caliente.

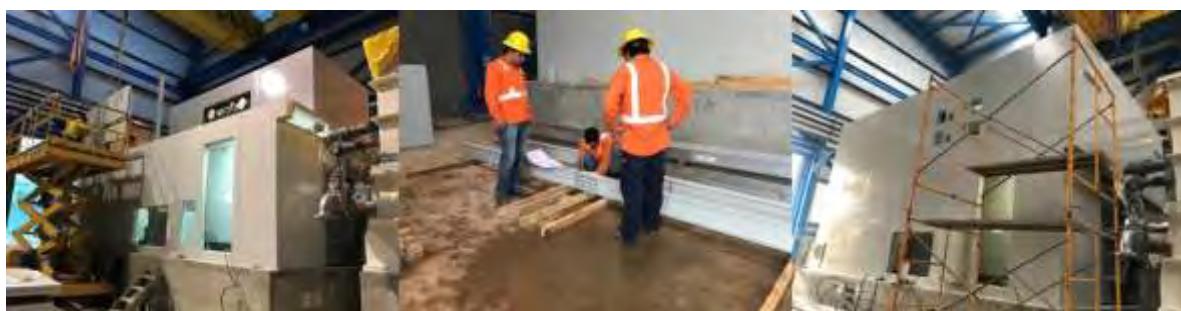
**Figura 152.** Instalación de turbina y generador

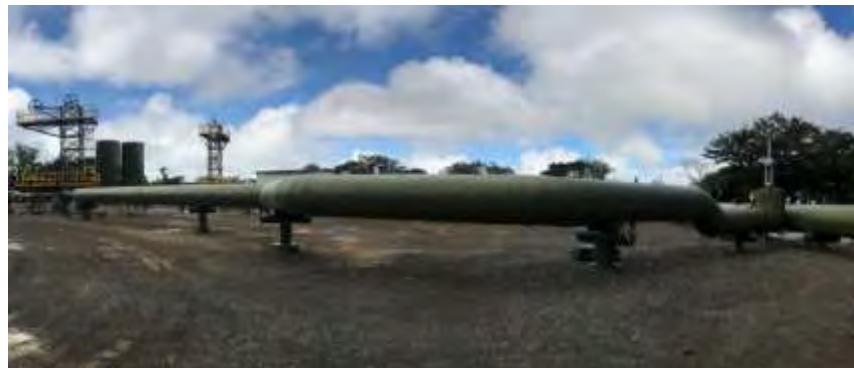
En la plazoleta 12, se ha construido todas las actividades asociadas a la obra civil y de montaje metalmecánico como tuberías, silenciadores y canales de vertedero. Los pozos se encuentran en fase de caracterización (Figura 153).

**Figura 153.** Avance en la PL-12.

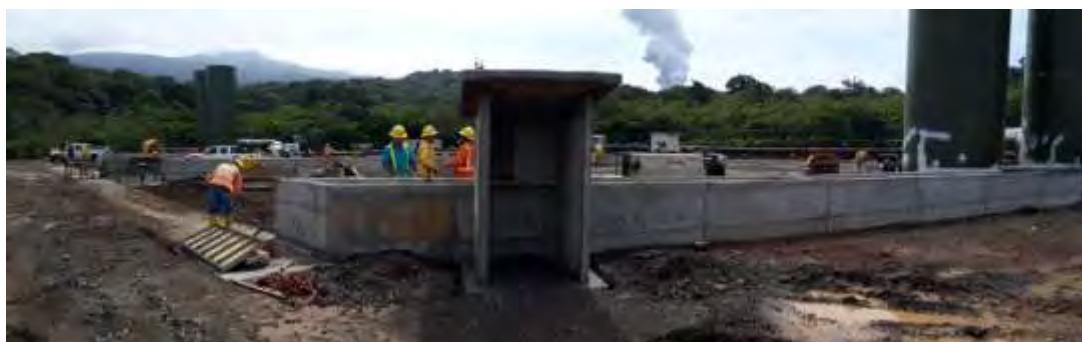
En la plazoleta 11, se inicia con el trazado y excavación de 10 cimientos y la prefabricación del acero para los mismos, se continúa con la construcción del pasoducto (Figura 154).

**Figura 154.** Avances en PL-11.

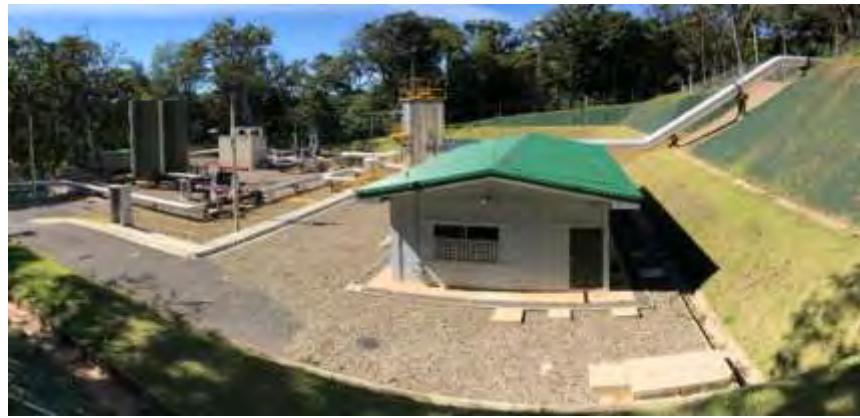
Durante este trimestre, se continua con las obras de montaje mecánico, en la actividad de montaje de válvulas, bridás y andamios. El avance general de la Estaciones Separadoras es de 96.54. En la Figura 155 se puede observar el montaje de andamios.

**Figura 155.** Avance en Estaciones Separadoras.

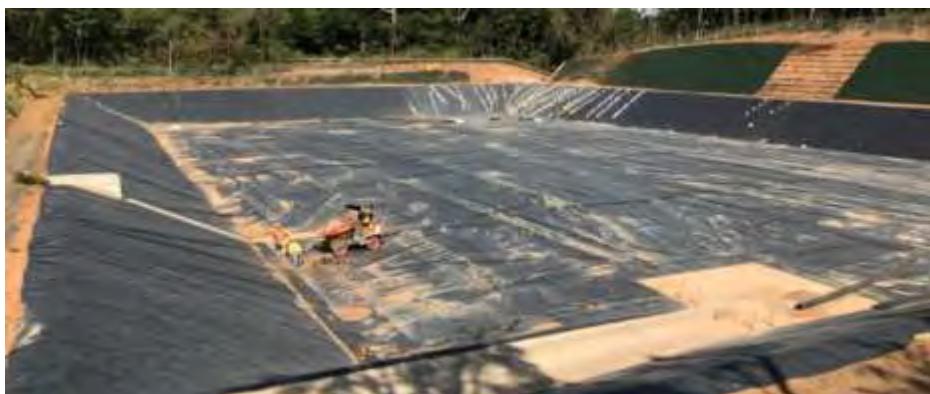
En la laguna 3, se realizó una excavación para colocar los tubos de drenaje de aguas y aguas pluviales y de reinyección de aguas subterráneas ya que por las características del suelo no se pudo realizar mediante perforación horizontal dirigida (Figura 156).

**Figura 156.** Trabajos en Laguna 3.

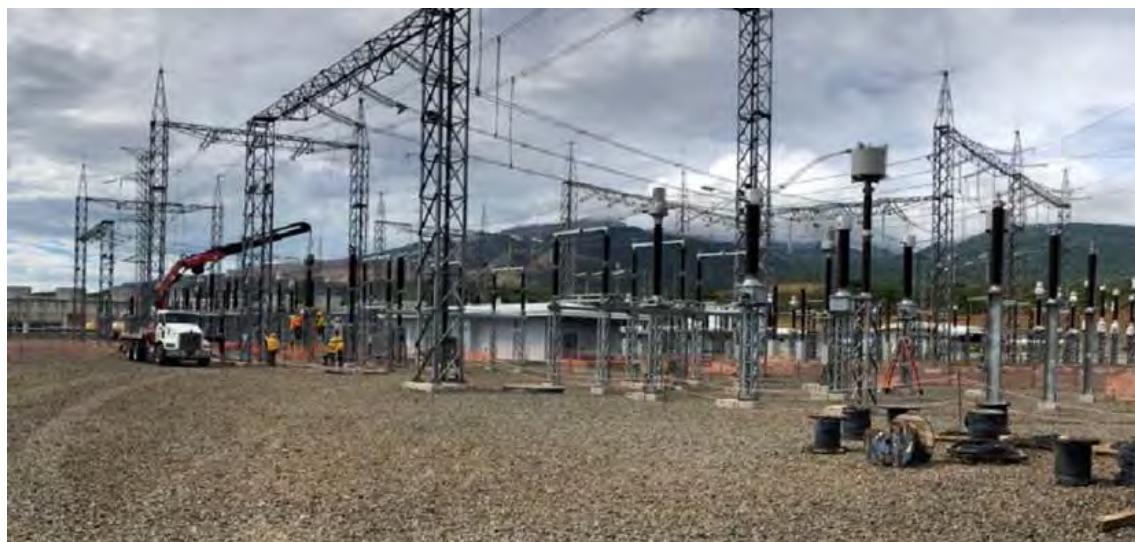
**Figura 157.** Avances en subestación.

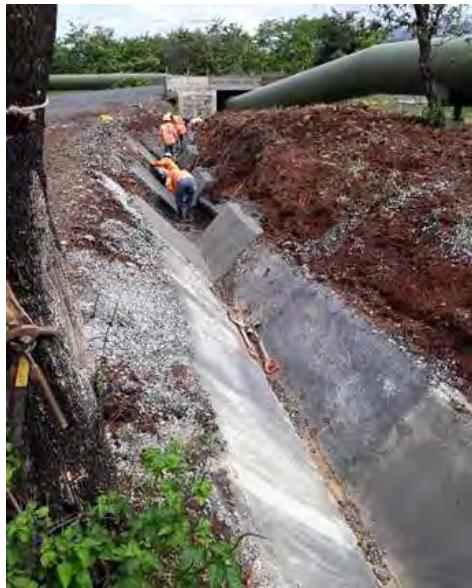
Durante este trimestre se continúa con los trabajos de cunetas para los caminos internos (Figura 158).

**Figura 158.** Construcción de cunetas.

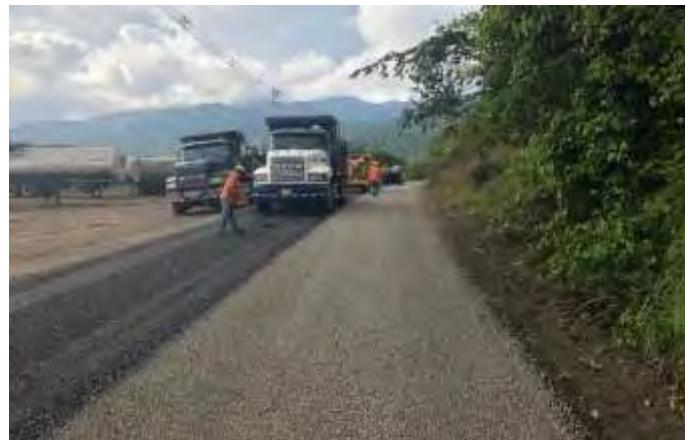
Asimismo, se realiza un tratamiento asfáltico para los 6.5 km de caminos internos del campo Pailas II (Figura 159).

**Figura 159.** Colocación de tratamiento asfáltico en caminos internos.

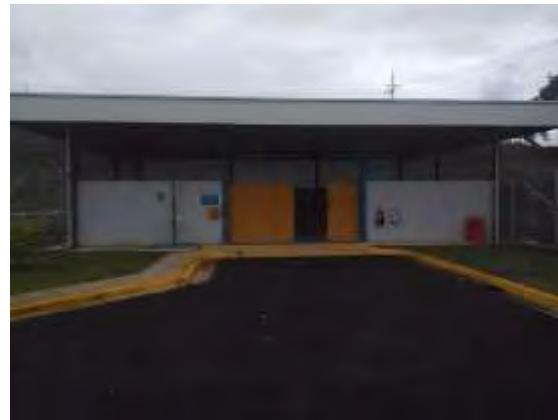
**Figura 1.** Vista exterior de la bodega de inflamables en su parte frontal y posterior. Junio 2018.

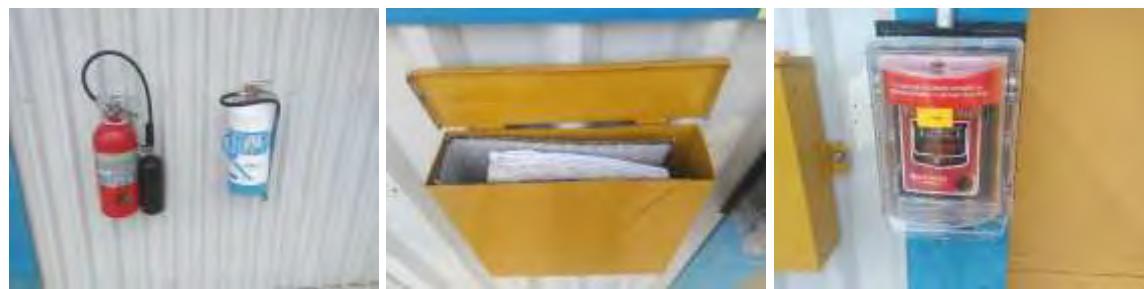
**Figura 2.** Todos los extintores ya están en su lugar y recargados. Junio, 2018.

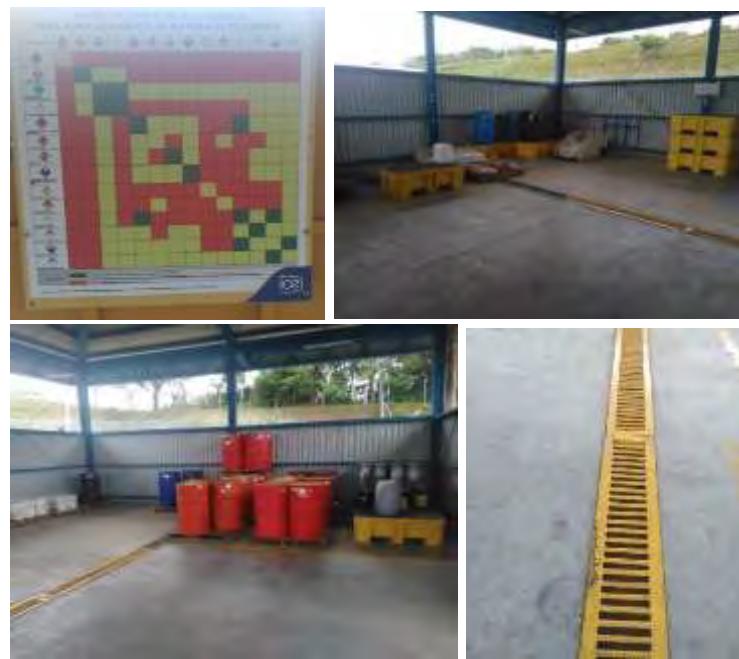
**Figura 3.** Vista interior de la bodega de inflamables y rotulación de incompatibilidades químicas. Junio 2018.

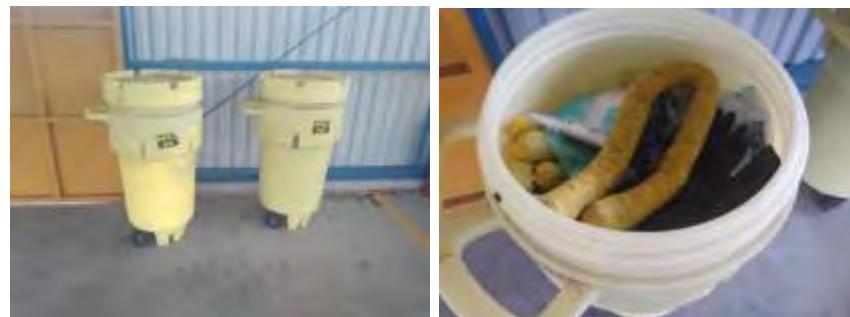
- Se hizo una visita en junio y se revisaron las hojas de seguridad que ya tienen un cajoncito nuevo en buen estado.
- Se revisó el tanque de contención de derrames y está con algo de agua de lluvia, no hay señales de derrames de químicos.
- El kit de contención de derrames está en buen estado.
- El drenaje de piso está limpio.
- Revisión de los extintores en buen estado, están cargados, falta que está recargándose.
- La ducha funciona satisfactoriamente.
- La bodega está limpia.
- Hay rotulo informativo sobre transporte y manejo de químicos en su lugar.

**Figura 4.** Kits de contención de derrames. Vista interior de la de la bodega de sustancias inflamables. Junio 2018.

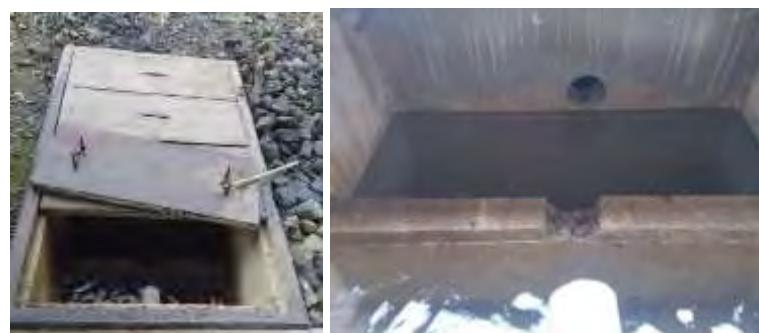
**Figura 5.** Vista del tanque de contención de derrames, hay que sacar algo de agua de lluvia. Se puede observar la ausencia de derrames. Junio 2018.

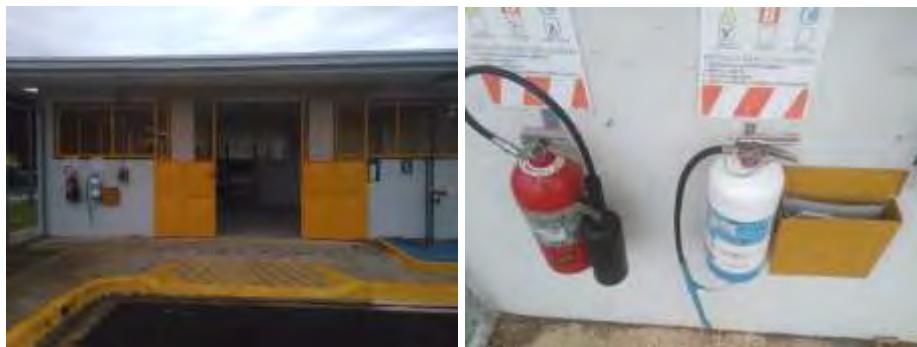
Las bodegas de productos químicos se encuentran acomodadas según diseño y recomendaciones del regente químico. Para la visita realizada se observó que las bodegas se encuentran en buenas condiciones y los tanques están en buen estado.

**Figura 6.** Bodega de químicos en buen estado. Junio 2018.

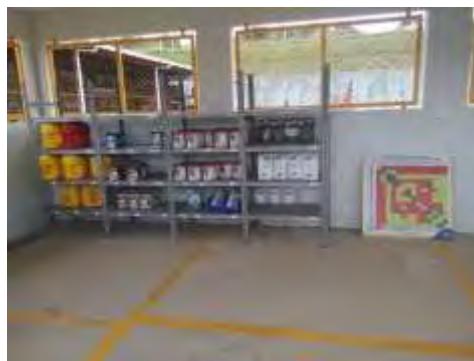
**Figura 7.** Vista de la bodega de químicos.

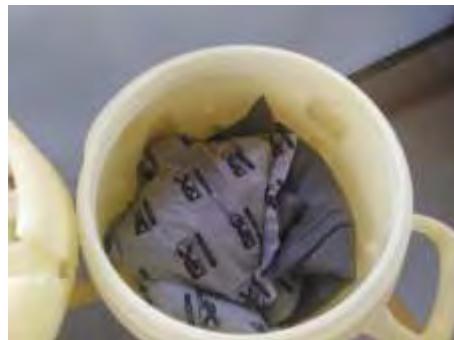
**Figura 8.** Bodega de químicos y kit de contención de derrames en buen estado. Junio 2018.

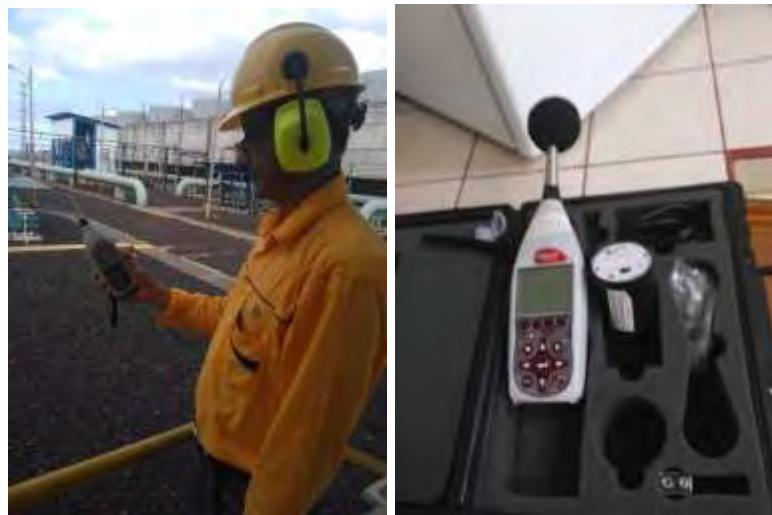
En las áreas más ruidosas es obligatorio el uso de protección personal como la turbina y bombas. La última medición de ruido se llevó a cabo en junio, el cual mostró valores de ruido dentro de los valores normales, esta información se muestra en el siguiente cuadro.

**Figura 9.** Equipo de medición de ruido y calibrador. Junio 2018.

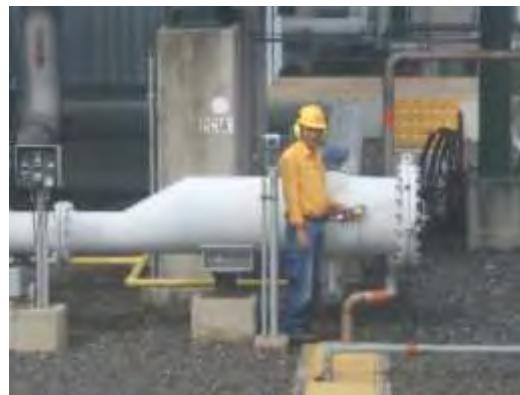
**Figura 10.** Medición de fugas de pentano. Junio 2018.

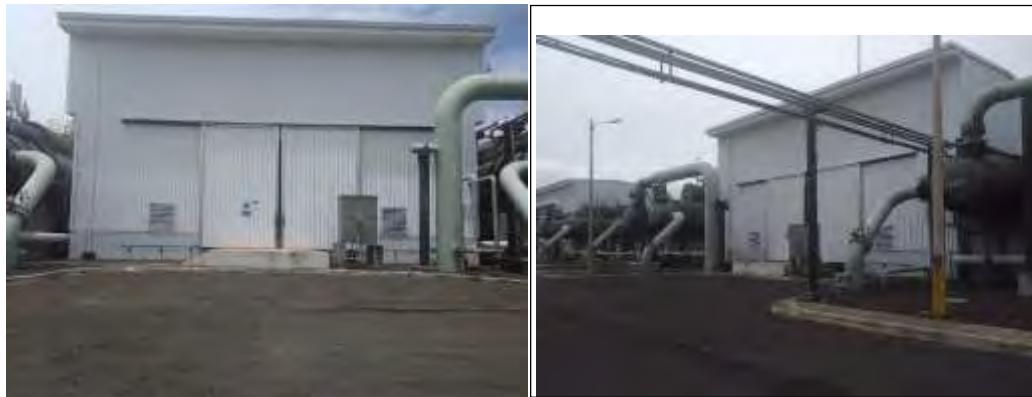
**Figura 11.** Casa de máquinas I y II con las puertas cerradas. Junio 2018.

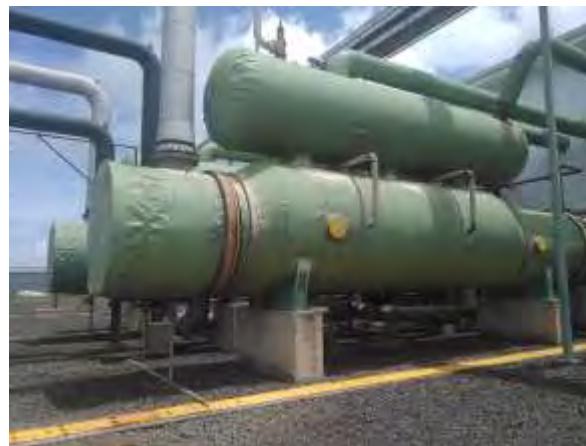
**Figura 12.** Recubrimientos térmicos de vaporizadores en buen estado. Junio 2018.

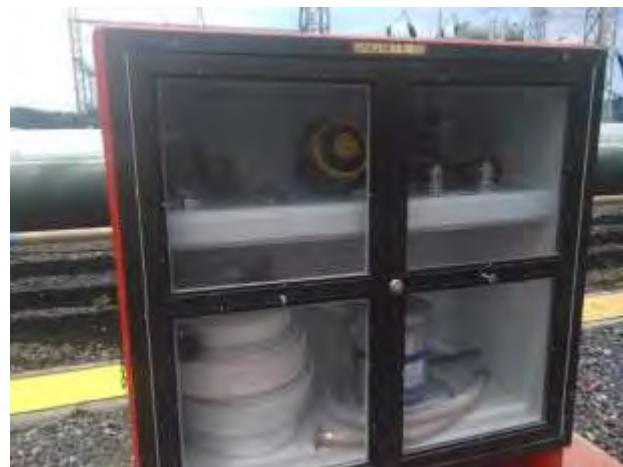
**Figura 15.** Gabinete con equipo contra incendios en buen estado, con mangueras, pitones y herramientas. Junio 2018.

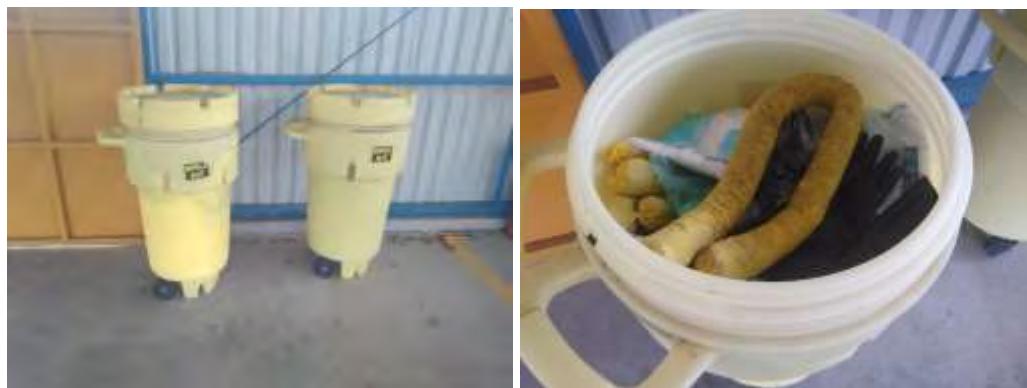
Para contener derrames de aceites y productos químicos se cuenta con bodegas con trampas de aceite y sistemas de contención de derrames de aceites y químicos, además, se tiene un kit absorbente de derrames, que se pueden llevar fácilmente al sitio.

**Figura 24.** Kit de contención de derrames.

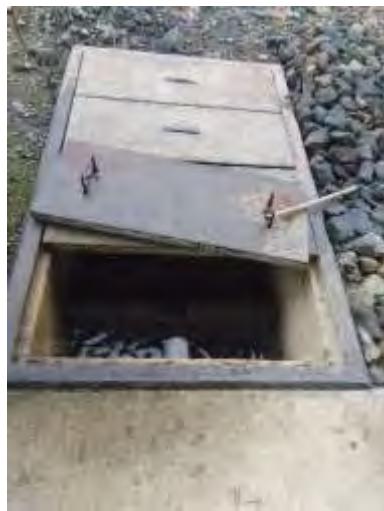
**Figura 25.** Trampa de aceites de la bodega y almohadillas.

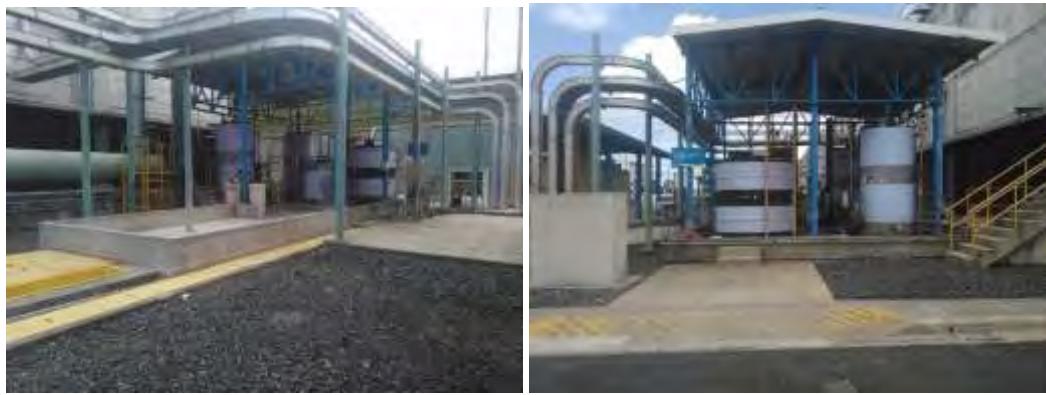
**Figura 27.** Sistema de soda con muros de contención de derrames. Junio 2018.

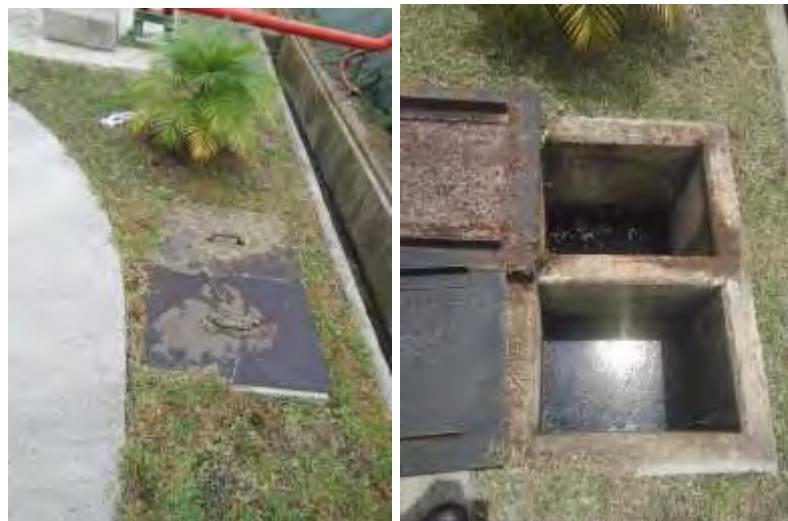
**Figura 28.** Trampa de aceites de taller junio, está limpia solo con agua. Junio 2018.

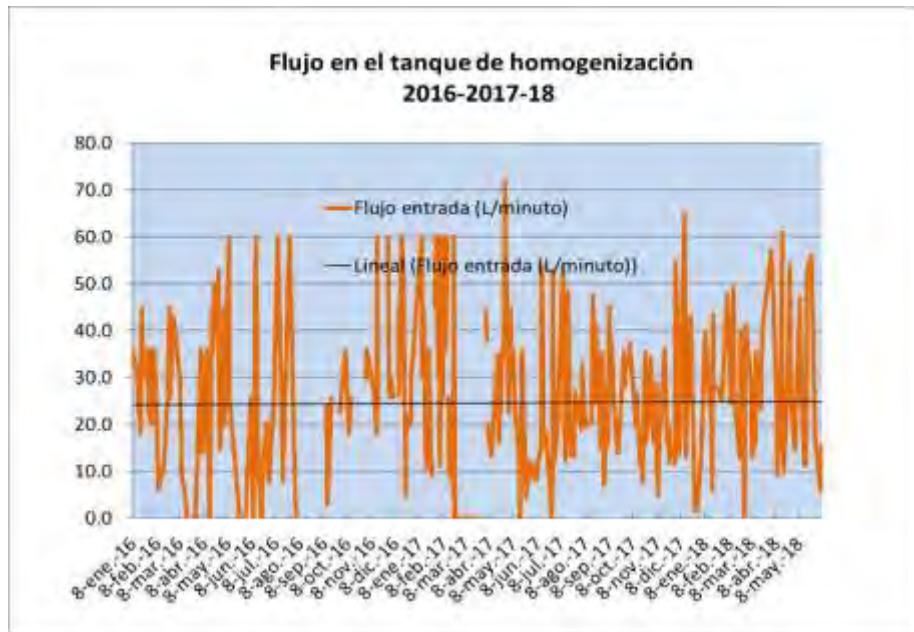
**Figura 31.** Los flujos son muy variables en la entrada al tanque de homogenización.

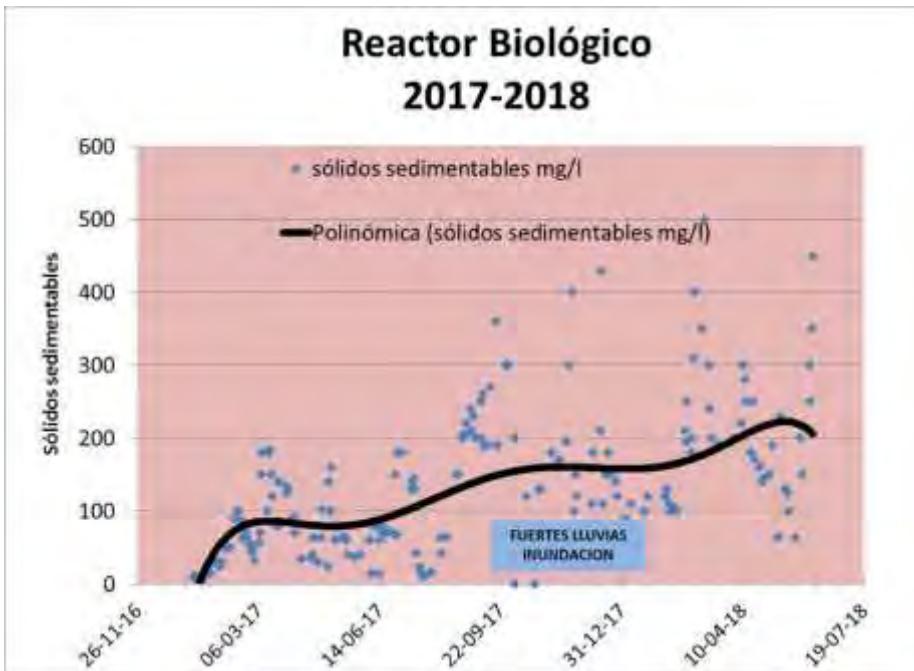
**Figura 32.** El comportamiento de los sólidos sedimentables en el reactor es hacia el aumento, esto aumenta las purgas de lodos y mejora la calidad del agua.

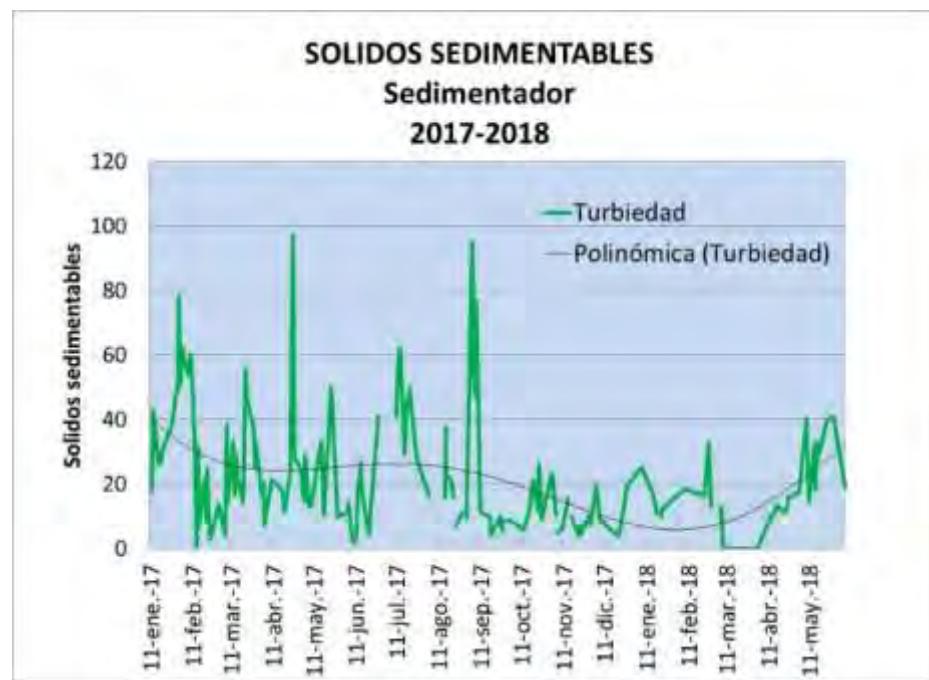
**Figura 33.** Los sólidos sedimentables han estado bajando con el mejor funcionamiento de sedimentador y control de purgas.
