## Informe de Responsabilidad Ambiental

Informe de Responsabilidad N° XLV-2018  
Periodo del Informe: abril-junio 2018

### Proyecto Geotérmico Las Pailas

Ubicación: Provincia: Guanacaste, Cantón: Liberia,  
Distrito: Curubandé

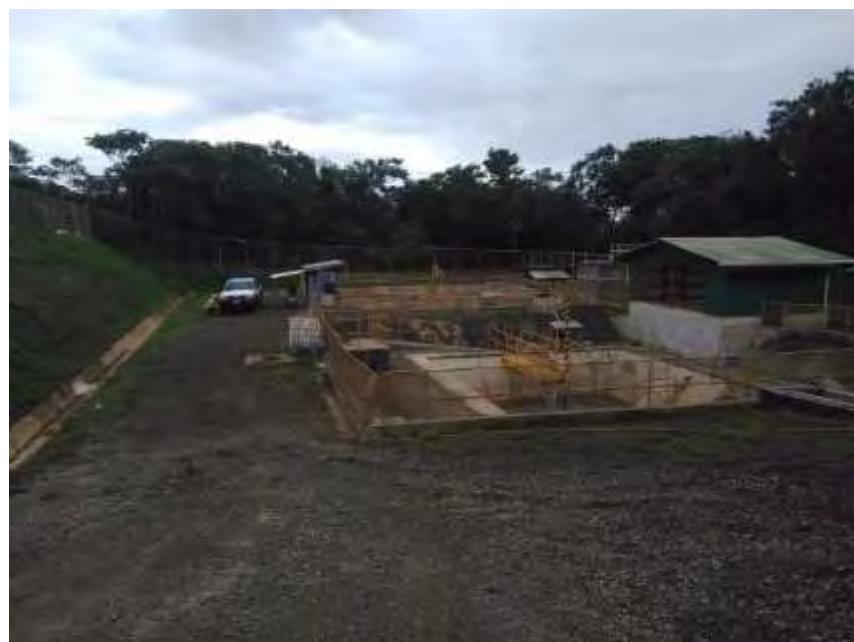
**Figura 34.** Vista general de planta de tratamiento. Junio 2018.

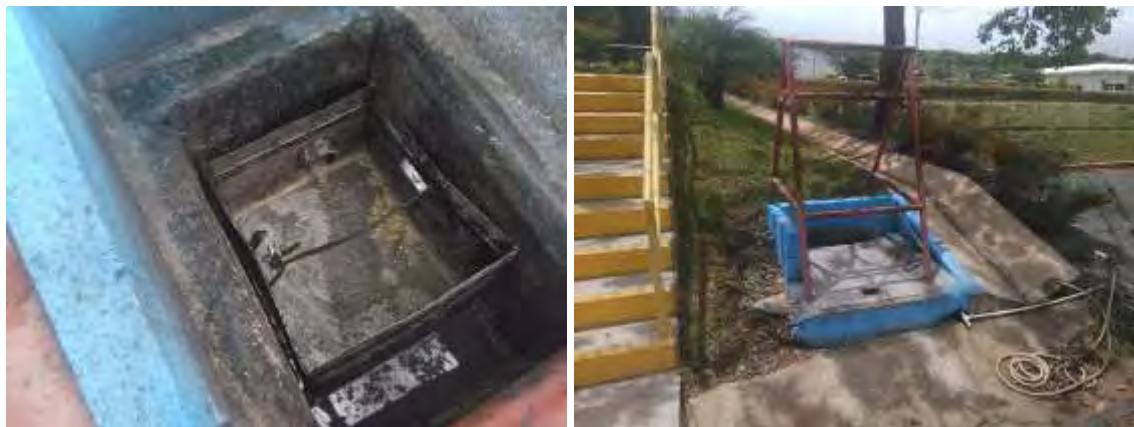
**Figura 35.** Vista del tamiz de gruesos del comedor. Esta estructura se puede mejorar. Se limpia tres veces al dia, si se ve que se rebalsa frecuentemente. Junio 2018

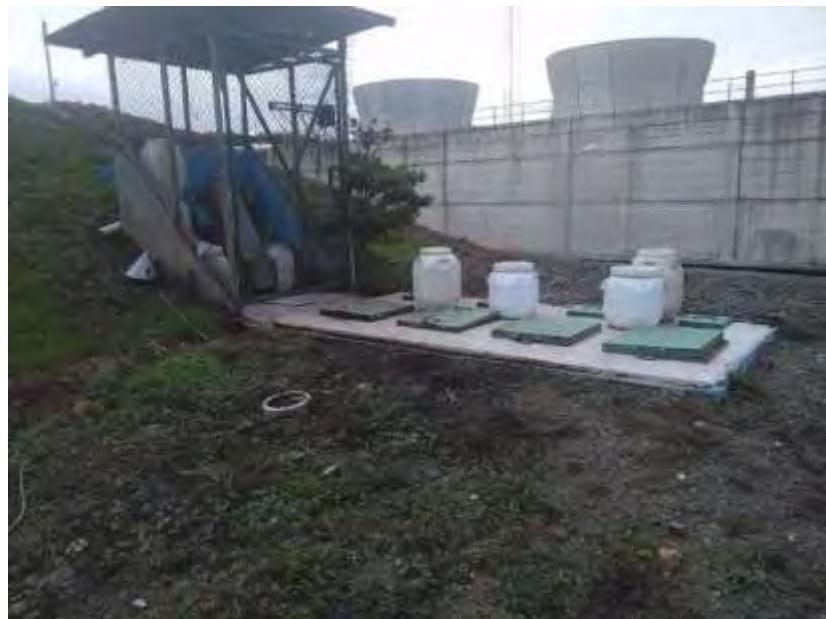
**Figura 36.** Tanque desgrasador. La grasa flotante se limpia tres veces por día (proyectos). Junio 2018.

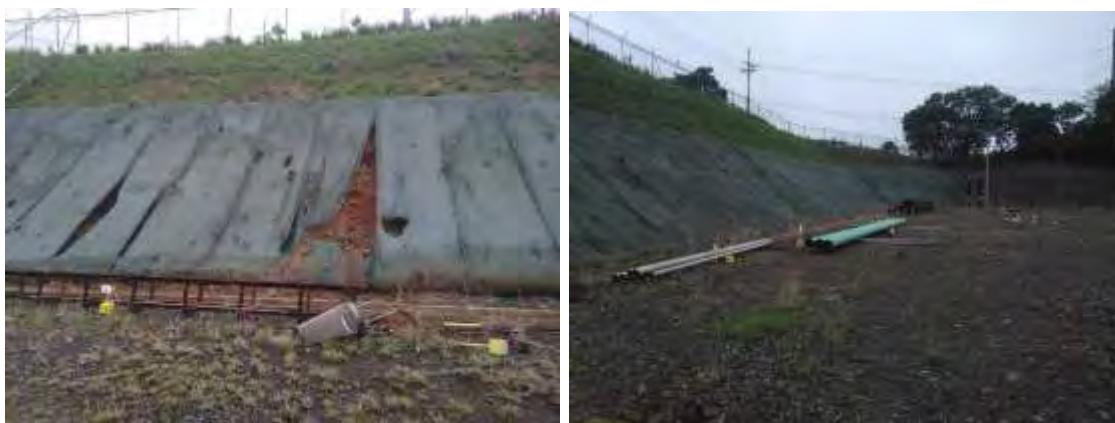
**Figura 39.** Vista de los taludes por el almacén, hay daños en algunas partes, ya se ha reportado al ingeniero.

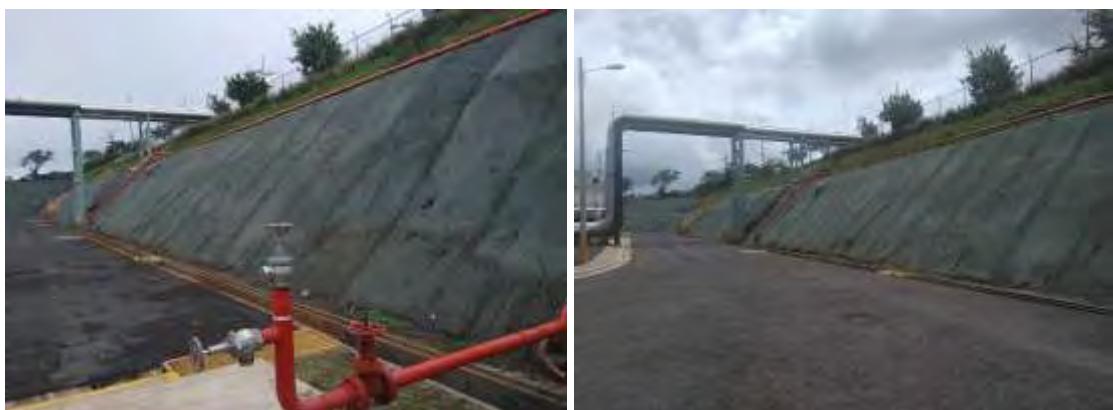
**Figura 40.** Taludes estabilizados con geo-membranas sintéticas en la Planta Geotérmica Pailas I, ya hay que hacer algunas reparaciones. Junio 2018.

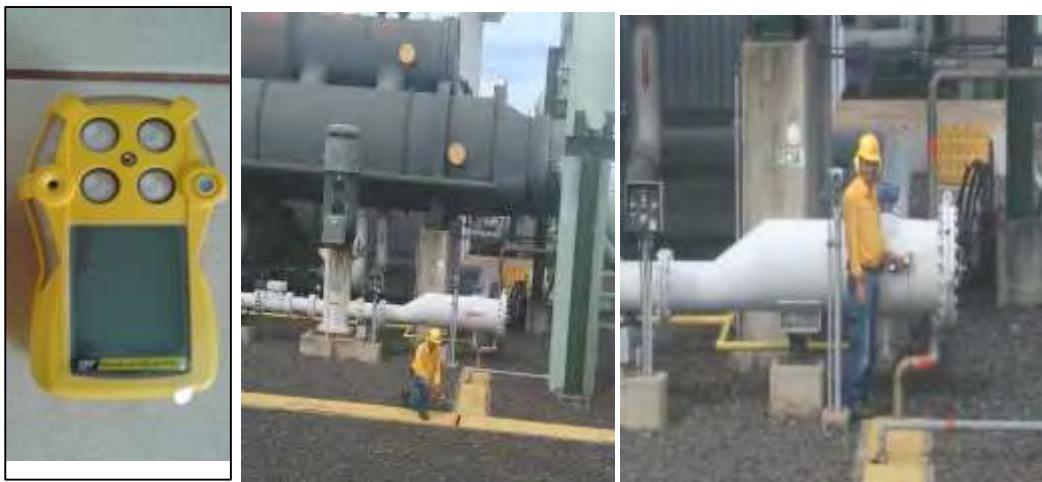
También se realizan mediciones de fugas de H<sub>2</sub>S en la planta, las cuales se realizan mediante instrumentos especializados en la detección de este tipo de gases. Los muestreos de H<sub>2</sub>S muestran condiciones normales en la planta, y los resultados se observan en el siguiente cuadro.

**Figura 44.** Detectores de fugas de pentano y H<sub>2</sub>S.

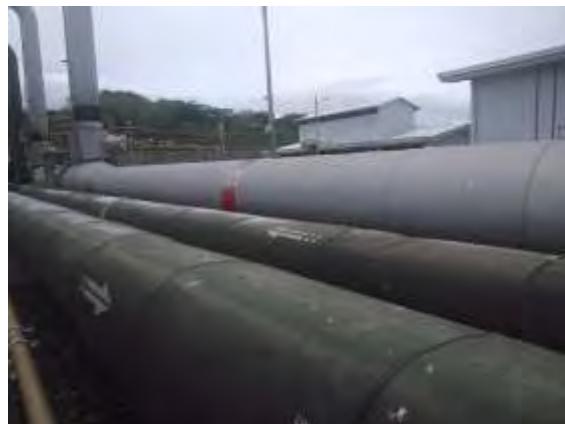
La planta cuenta con un sistema de recolección de drenajes en todos los sistemas principales del proceso, los cuales son llevados a través de una red de tuberías hasta llegar al tanque de neutralización donde se ajusta su pH y se bombea a la laguna de enfriamiento, para posteriormente ser pasado al pozo de reinyección, este sistema es automático, las tuberías están aisladas, camuflaje color verde, también se cuenta con sistemas de separación de aguas aceitosas en el edificio de mantenimiento, las que se limpian cada mes. Esto lo hace el área civil. Estos aceites se mandan al centro de transferencia donde un contratista los recoge para reciclarlos. Los comedores tienen trampas de grasa, que se limpian mensualmente por el área civil.

**Figura 47.** Vista del sistema de drenajes en buen estado.

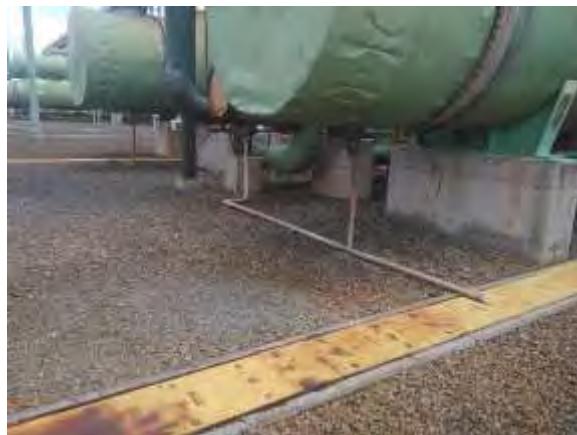
**Figura 48.** Vista del sistema de drenajes de condensados. Junio 2018.

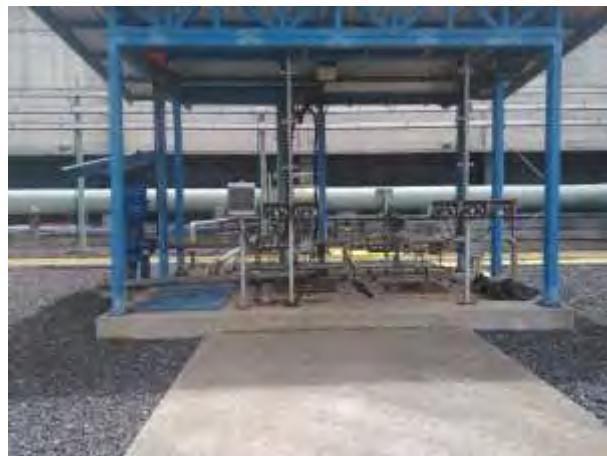
**Figura 49.** Tanque de drenajes de condensado. Junio 2018.

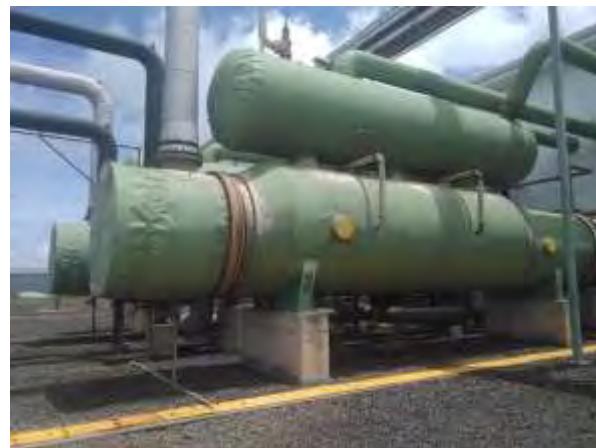
Las tuberías de vapor y salmuera están recubiertas con un aislante térmico para evitar la fuga de calor al medio y la pérdida de propiedades termodinámicas, similarmente, también están recubiertos los evaporadores y precalentadores de pentano, todo esto protege al personal, al ambiente y al proceso además baja en nivel de ruidos. Estos se mantienen en buen estado.

**Figura 50.** Vaporizadores de pentano con aislamiento térmico en buen estado. Junio 2018.

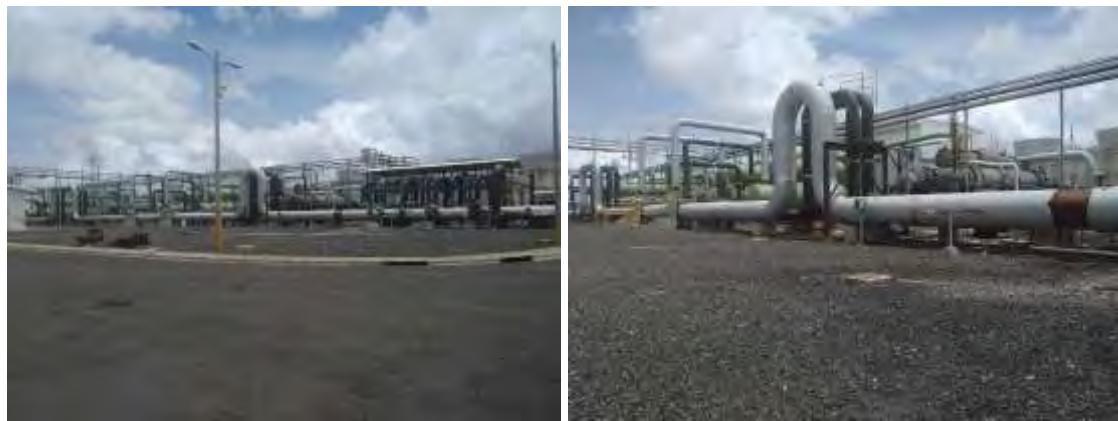
**Figura 51.** Estado de cubiertas aislante con aislamiento está en buen estado. Junio 2018.

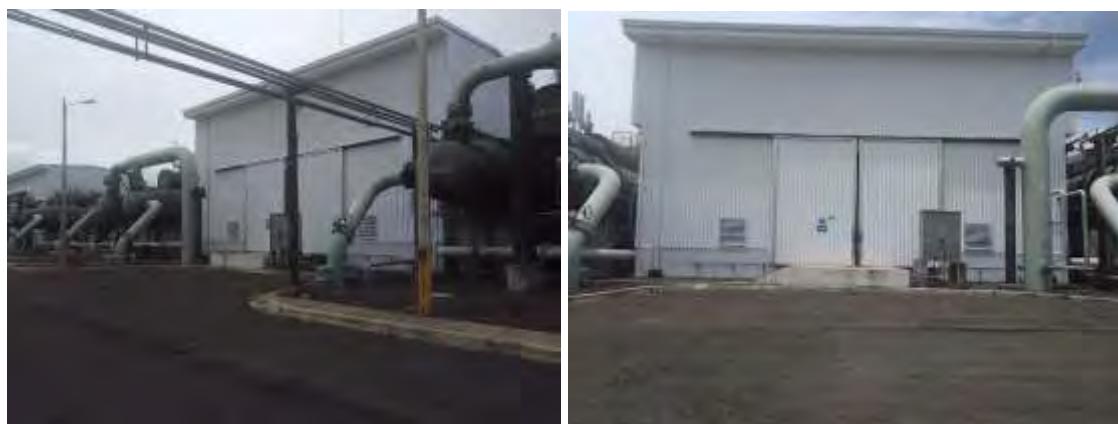
**Figura 52.** Aislamiento térmico y acústico de la caseta de turbina, está en buen estado y las puertas están cerradas. Junio 2018.

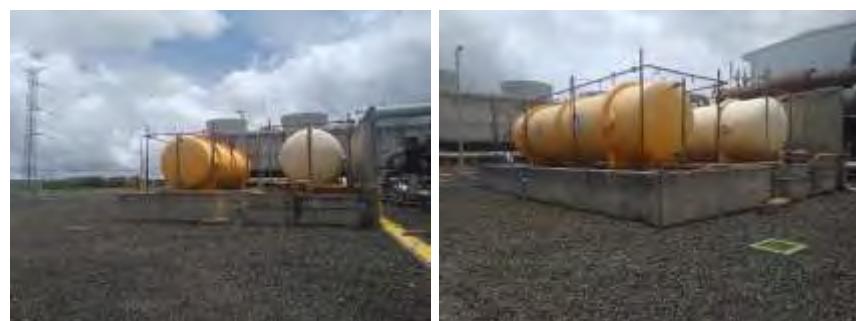
**Figura 53.** Tanques de pentano, pintura y sistema de aspersión en buen estado. Junio 2018

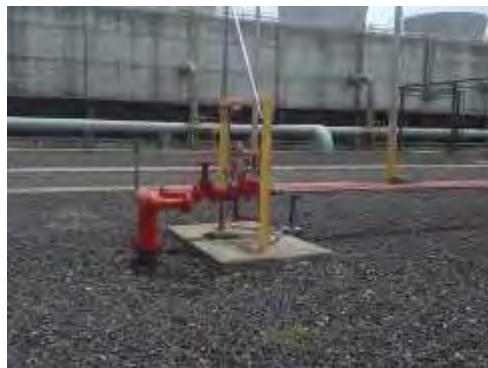
**Figura 54.** Tanques de pentano con sistema de rociado en buen estado. Junio 2018

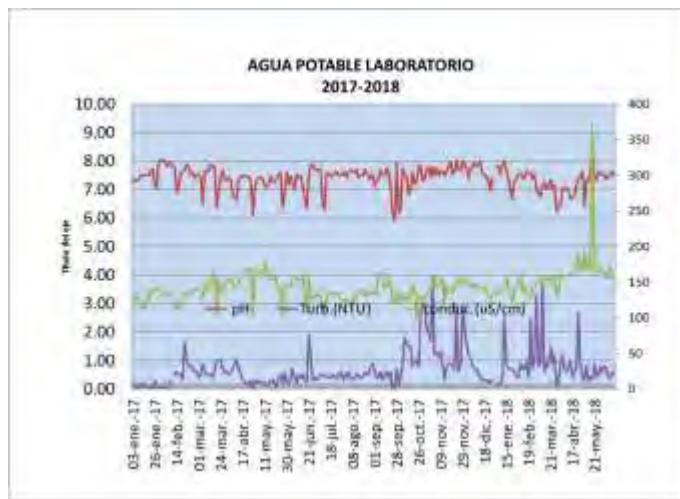
En la siguiente figura se muestra la variación del pH del agua del grifo, los resultados muestran que la planta de tratamiento de agua potable está trabajando de forma correcta. De igual manera en el siguiente cuadro se muestra los resultados de la salida de agua de la planta potabilizadora.

**Figura 53.** Variación del pH del agua para consumo humano. Las condiciones son satisfactorias. Junio 2018.

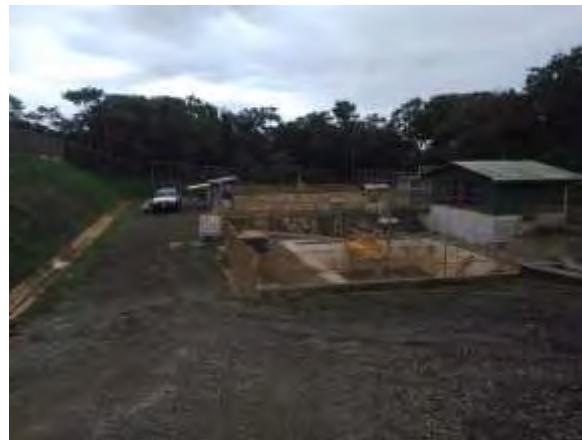
**Figura 56.** Vista general de la planta, está en buen estado. Se espera modernizar pronto.  
Junio 2018

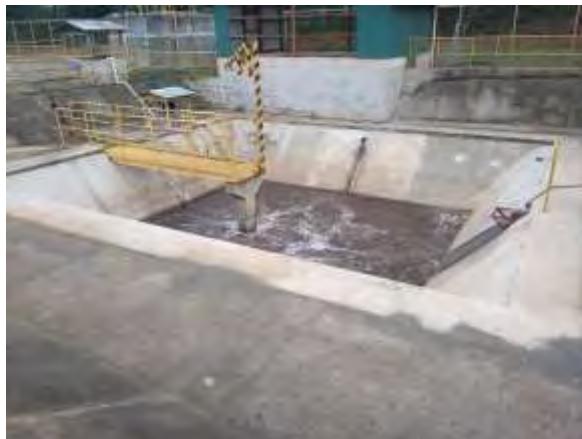
**Figura 57.** Vista de Tanque homogenizador con nueve aireadores, en buen estado. Junio 2018.

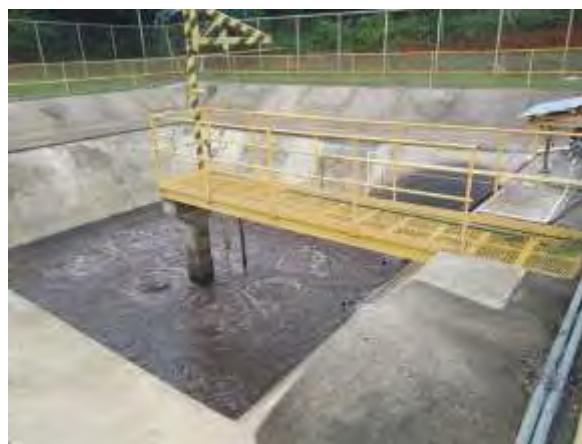
**Figura 58.** Vista del tanque reactor biológico.

**Ahora con control de flujo manual mediante válvulas lo que permite regular mejor el caudal. Junio 2018**

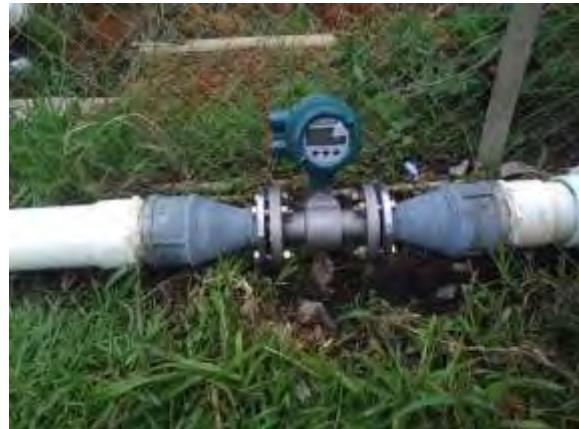
**Figura 59.** Salida del agua del sedimentador del agua tratada con medidor de flujo magnético. Junio 2018.

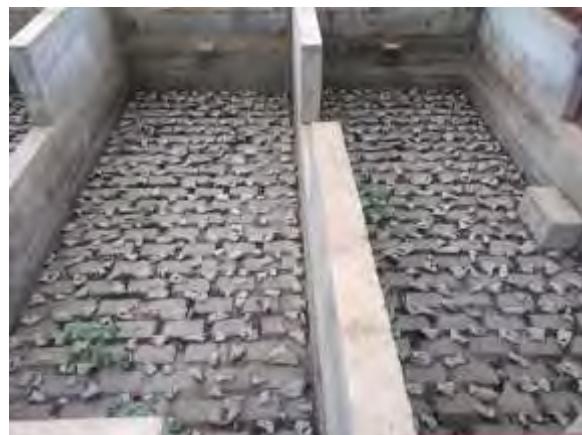
**Figura 60.** Fosas del lecho de secado. Junio 2018

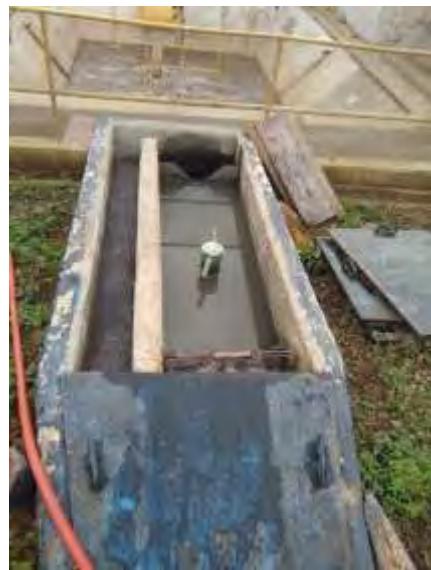
**Figura 61.** Entrada del agua al Homogenizador. Ésta se limpia diariamente de sólidos gruesos. Junio 2018

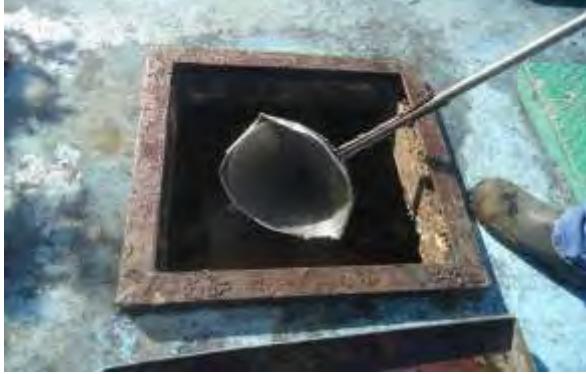
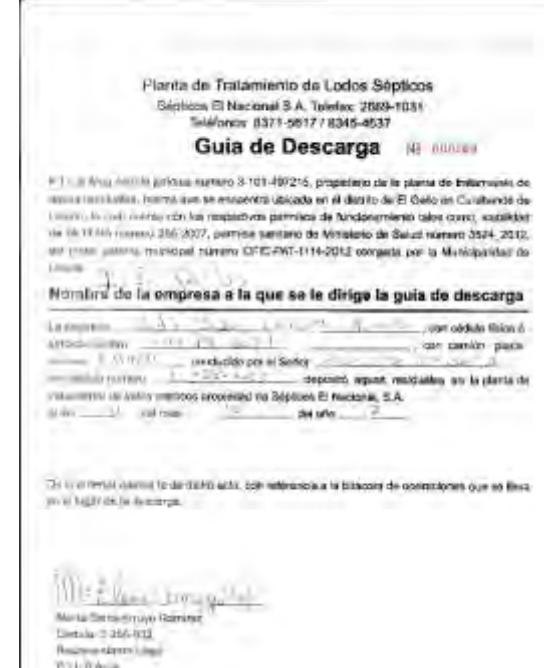
ACTIVIDAD DE CONTROL	FRECUENCIA O EVIDENCIA
<p><i>Fotos de la limpieza que se hace en el desgrasador y frecuencia de estas limpiezas.</i></p> <p><i>La frecuencias de la limpiezas es 3 veces por semana, pero si amerita se hace cuando se note acumulación de grasa flotante, de modo que se pueda recolectar con los paicones.</i></p>

<p><i>Frecuencia de la limpieza a fondo de este tanque con un camión cisterna.</i></p> <p><i>La programación de limpieza se hace cada 3 meses, pero si hay alguna limpieza en general en las tuberías o área de cocina que pueda generar más sólidos de lo normal, se adelanta la limpieza con camión séptico.</i></p> <p><b>La limpieza de este trimestre está programada para el 25 de junio 2018</b></p>

**Figura 62.** Tanque desgrasador, estas actividades son semanales.

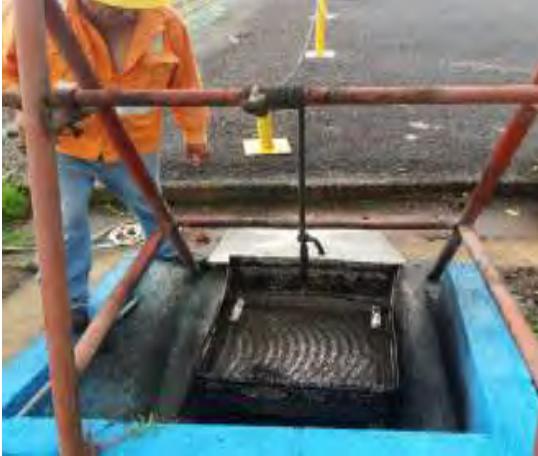
**Figura 64.** Limpieza de tamiz de gruesos.

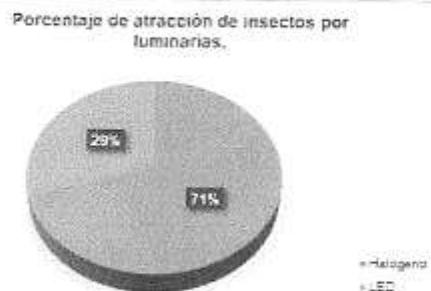
Figura 2. Porcentaje de insectos atraídos a las luminarias, datos de campo unidad biológica GASO – ICE.

el efecto de atracción de insectos es marcadamente mayor para las luminarias de Halógeno (71%) en comparación con las LED (29%) (Figura 2).

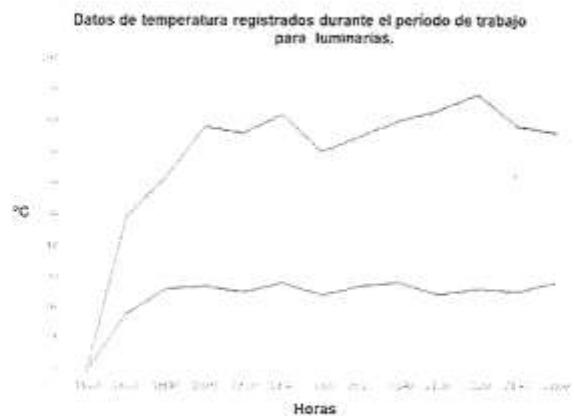
Figura 3. Registros de temperatura de luminarias obtenidos durante el muestreo, datos de campo unidad biológica GASO – ICE.

Otro aspecto de gran importancia es el efecto que genera la temperatura de las luminarias sobre los insectos atraídos, por observaciones realizadas en campo se a podido comprobar que muchos de los insectos que son atraídos a luminarias de Halógeno que tienen algunas horas de estar encendidas se quema y mueren por las quemaduras, en este estudio se pudo comprobar una diferencia significativamente menor en la temperatura que alcanzan las luminarias tipo LED en campo con un promedio de 25,5 °C, casi 50 °C menos que las luces de Halógeno en el mismo periodo de trabajo (Figura 3).
