Informe de Responsabilidad Ambiental

Informe de Responsabilidad N° XXXVIII-2016
Período del Informe: julio-setiembre 2016

Proyecto Geotérmico Las Pailas

OCTUBRE 2016

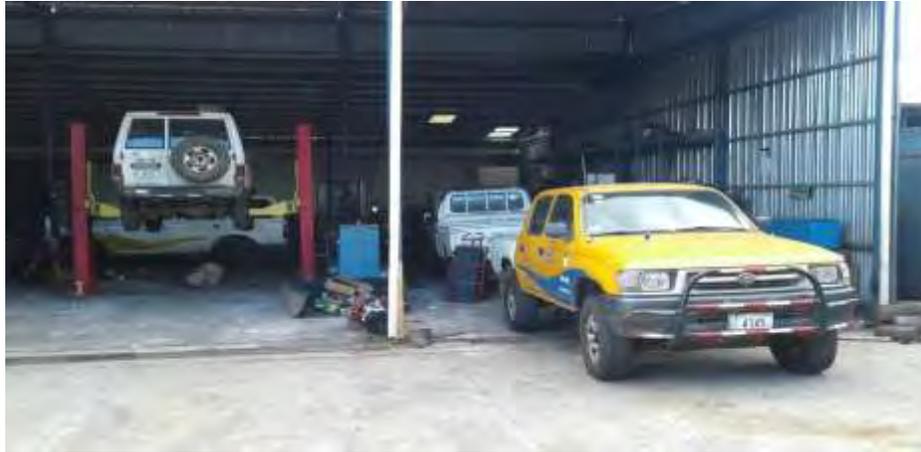
Actualmente los vehículos utilizados por el C.S.R.G. son propiedad del ICE y cuenta con la Revisión Técnica Vehicular al día. En la Figura 12 se evidencia donde los vehículos que no cuentan RTV están fuera de circulación debido a que están en reparaciones importantes en taller.

Figura 12: Vehículos en reparación placa 45-16- y 41-45.

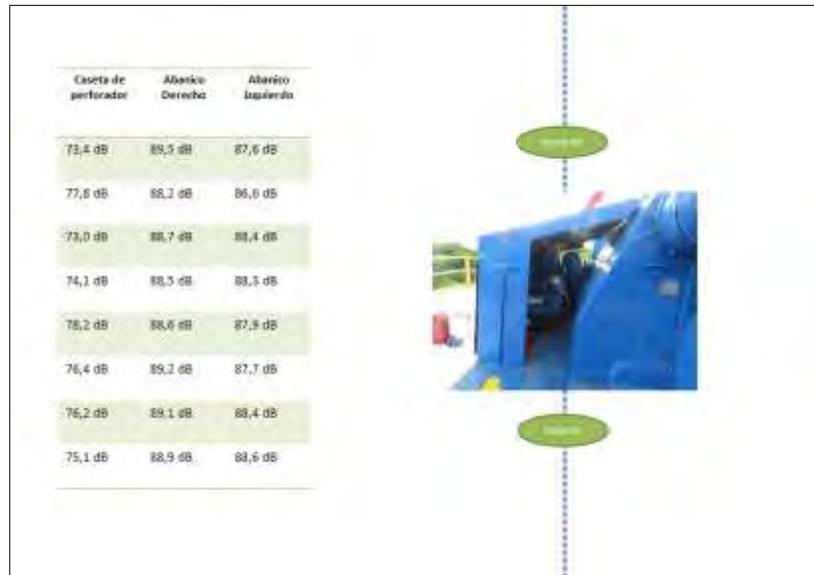
Adicionalmente se realizan mediciones de ruido a equipos ya existentes con el propósito de realizar mejoras ingenieriles en caso de requerirlas o considerar sustituirlos en cierta proyección de tiempo. En la Figura 17 se presenta de manera parcial el estudio de ruido realizado a equipos de perforación existentes en el mes de agosto 2016.

Figura 17: Estudio de ruido realizado a equipos de perforación existentes.

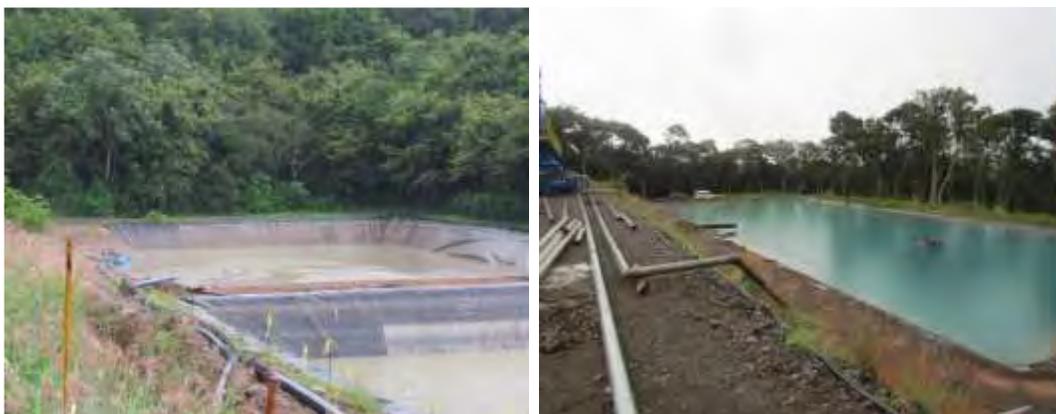
Los fluidos geotérmicos son enviados a lagunas que se encuentran diseñadas con sistemas de impermeabilización por medio de geomembrana según se muestra en la Figura 22.

Figura 22: Lagunas utilizadas para el manejo de fluidos geotérmicos y de perforación.

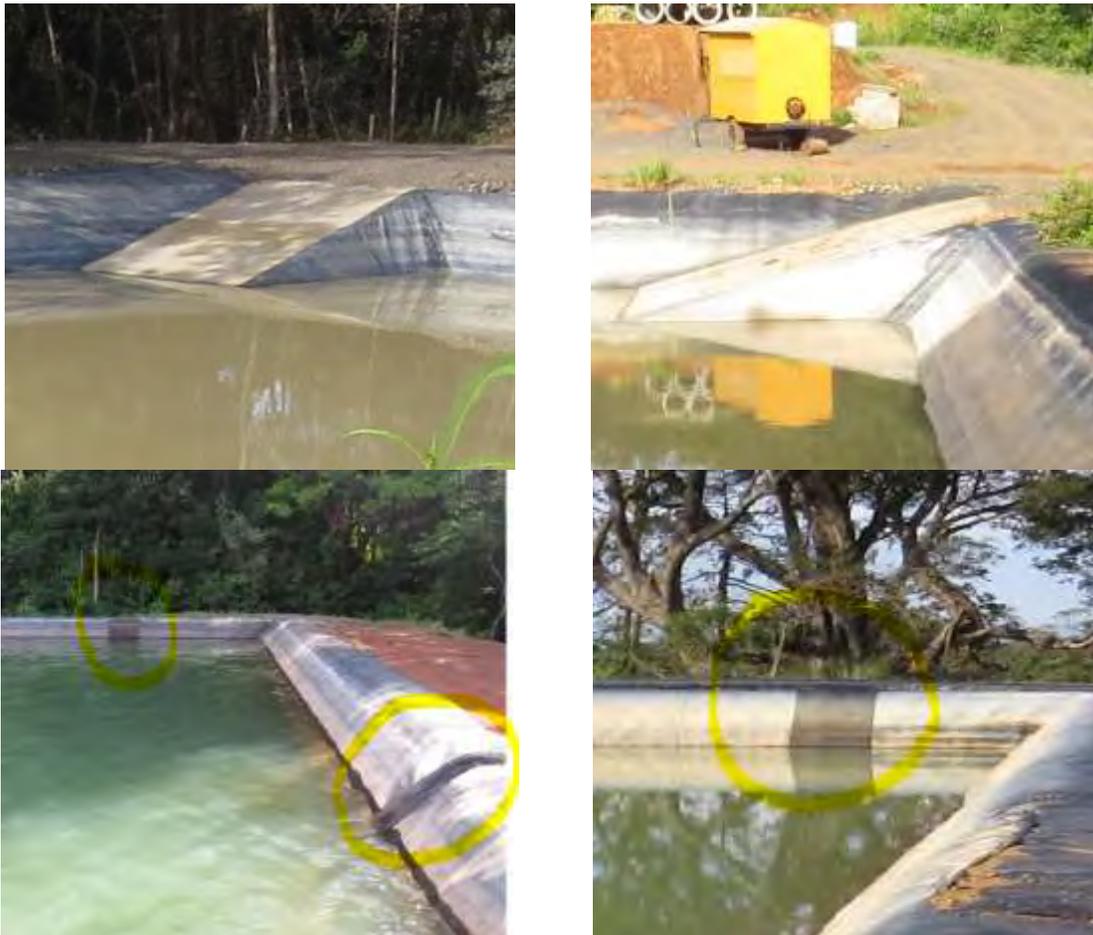
Se realizan revisiones periódicas en fosas de las 6 plazoletas de perforación para garantizar la existencia y funcionalidad de dispositivos de escape para animales, algunos sitios como las fosas más grandes de las plazoletas 13 y 16 cuentan con rampas de concreto que garantizan la salida de los animales que ingresen en ellas (Figura 27).

Figura 27: Rampas de concreto y dispositivos para escape de fauna en plazoletas de perforación.

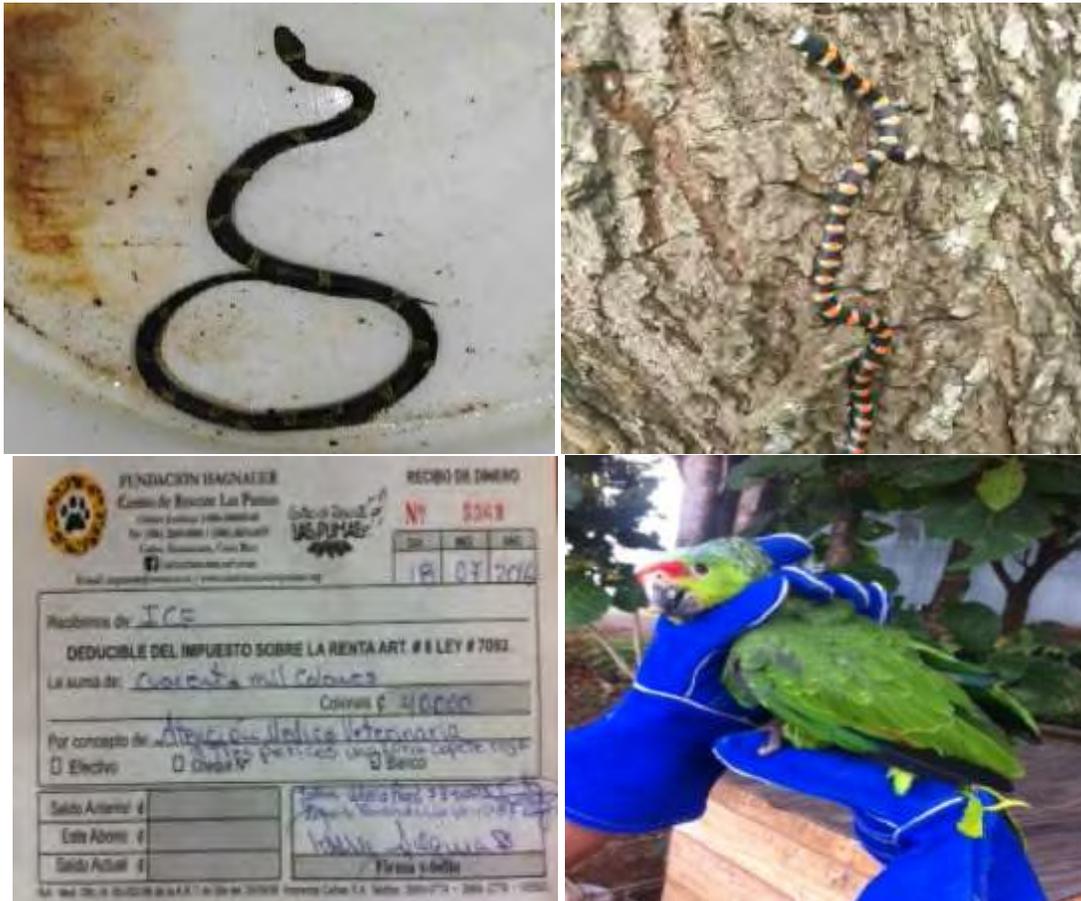
Durante el período actual se reporta el rescate una lora de copete rojo (*Amazona autumnalis*), una especie común en la región, amenazada de extinción por la pérdida de hábitat y por el saqueo de los nidos, este individuo fue trasladado al centro de rescate las pumas, también se realizó la translocación de dos culebras rescatadas en PLP13, perforadora Cardwell estos animales no ameritaron atención clínica (Figura 28).

Figura 28: Atención de fauna silvestre rescatada.

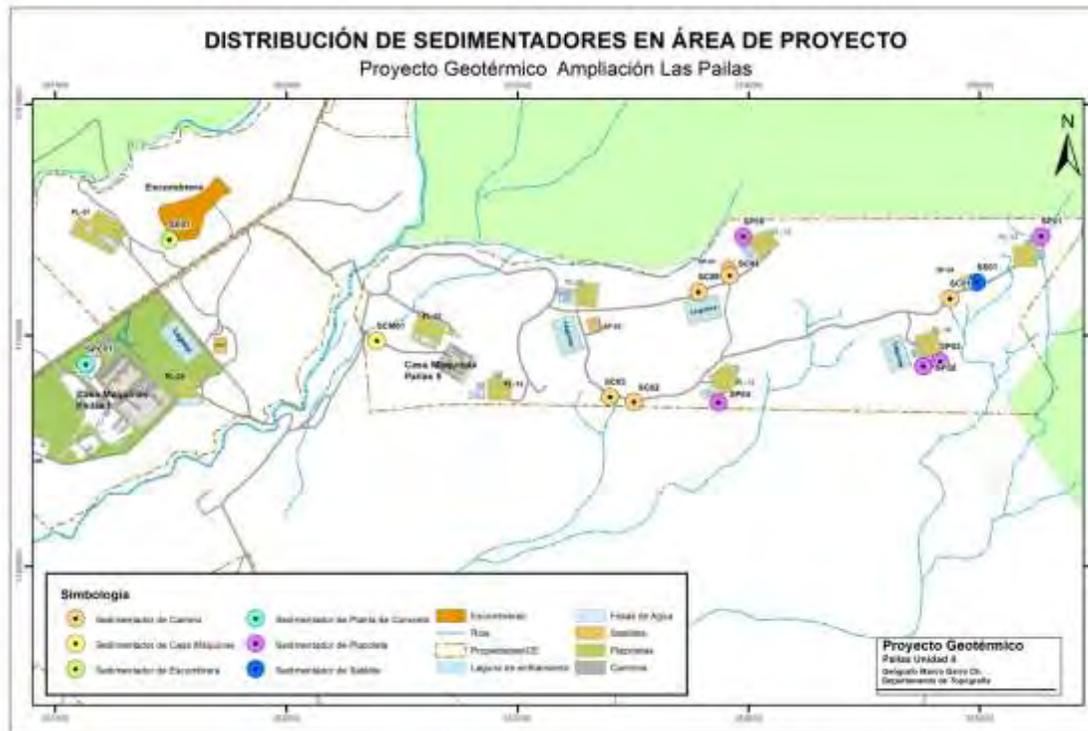
Dentro del Área del Proyecto se han construido 14 sedimentadores, de los cuales, cinco de ellos están asociados a los caminos que comunican los sitios de obra (Figura 29).

Figura 29. Ubicación de sedimentadores en el Proyecto Geotérmico Las Pailas II.

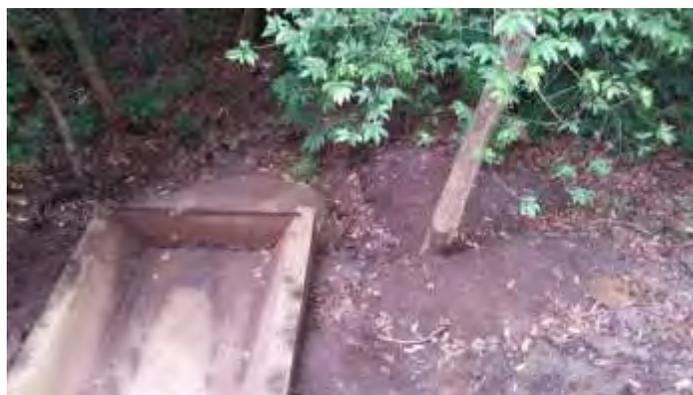
Mensualmente se llevan a cabo inspecciones para determinar la existencia de larvas en aguas estancadas en estas estructuras y reducir de esta manera los focos de transmisión de enfermedades. Hasta el momento, en ninguna de las inspecciones se tiene registros de aguas estancadas.

En la medida ambiental N° 26 se detalla el plan de mantenimiento de sedimentadores que se está implementando para el seguimiento de la efectividad de dichas estructuras (Figura 30).

Figura 30. Sedimentador en el Proyecto Geotérmico Las Pailas II.

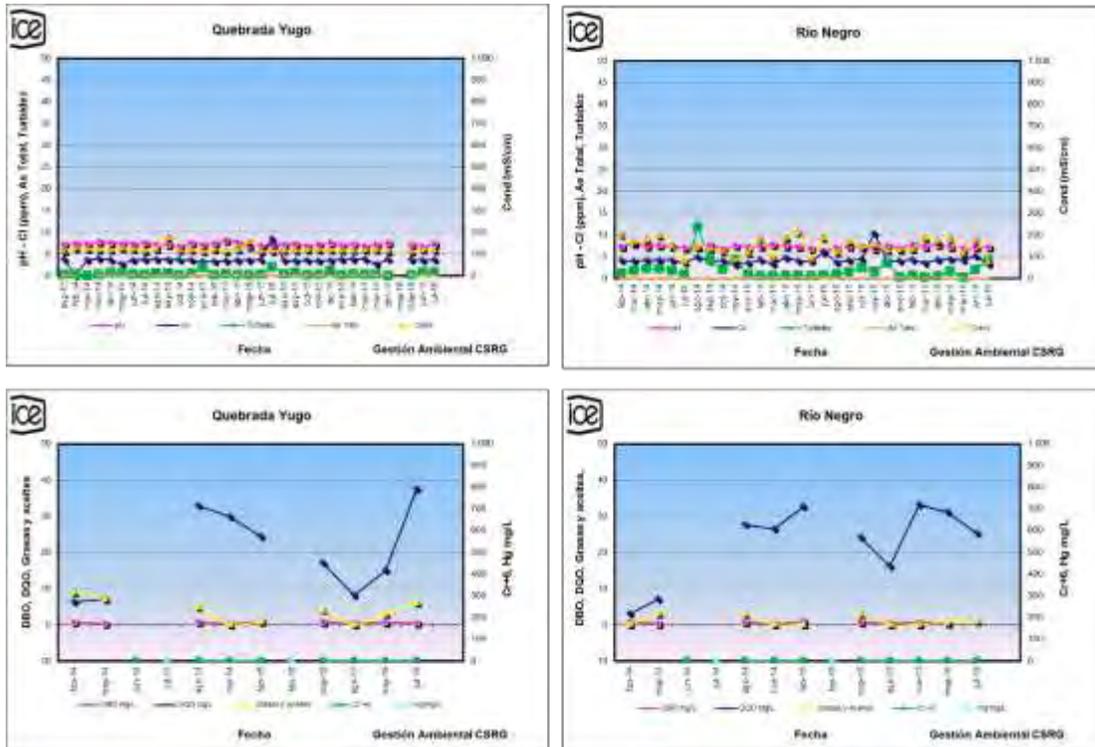
El CSRG realiza un seguimiento del arrastre de sedimentos suspendidos en las aguas se analiza conductividad eléctrica, Turbidez, DBO, DQO, arsénico (As), cromo hexavalente (Cr +6), mercurio (Hg) y aceites y grasas en Quebrada Yugo y Río Negro. En la Figura 31 se detalla las gráficas asociadas a los registros obtenidos.

Figura 1: Registros de análisis químicos de las aguas.

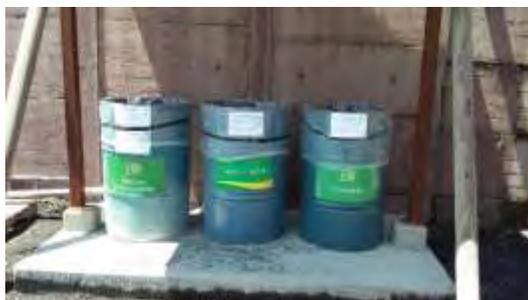
Durante el periodo se colocaron 19 recipientes para separación de residuos, distribuidos en las áreas del Taller de Ebanistería, Almacenes, Planta de Concreto, Comedores, Dispensario Médico y Obra Civil (Figura 32).

Figura 32. Colocación de recipientes para residuos en la Planta de Concreto.

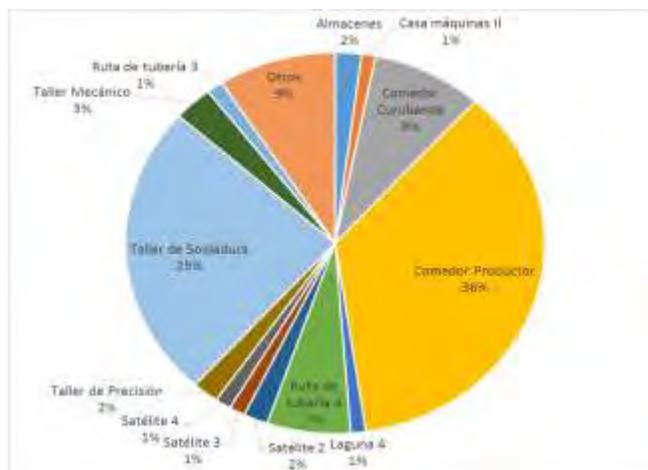
En el tercer trimestre del 2016, se recibieron en el Centro de Acopio 92317 kilogramos de residuos, de 47 frentes de trabajo diferentes, la distribución de residuos por sitios de generación con cantidades significativas se detalla en la Figura 34. Además de la acostumbrada mayoría de los comedores y el Taller de Soldadura, por la naturaleza de sus residuos (orgánicos y chatarra, respectivamente), durante este trimestre se inició con el forro de la tubería con fibra y geomembrana (Figura 35), lo que justifica el incremento de residuos provenientes de la ruta de tubería.

Figura 34. Fuentes de generación de los residuos generados durante el trimestre.

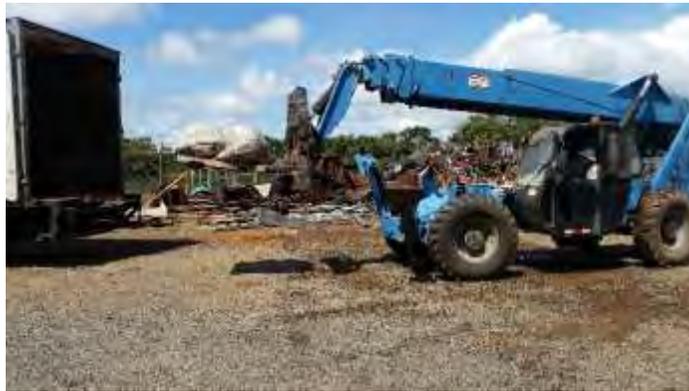
Respecto a la salida de residuos del Centro de Acopio, se dio la disposición, por medio de un gestor autorizado por el Ministerio de Salud, de aproximadamente 15650 kilogramos de residuos (figura 36, a la espera del reporte oficial por la empresa recolectora de algunos descartes), en su mayoría de madera de desecho del proceso constructivo, en el Cuadro 1 se presenta el detalle del material despachado.

Figura 36. Proceso de entrega de residuos a gestor autorizado.

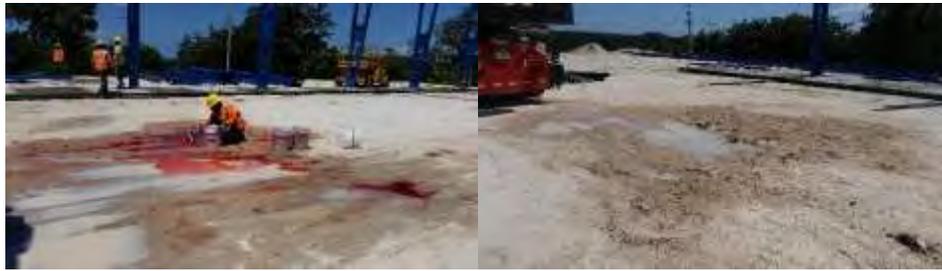
El protocolo para atención de derrames de sustancias peligrosas se encuentra en etapa de aprobación por parte de la Coordinación de Proyectos. Este método ya se empezó a aplicar para el reporte y atención de derrames en el Proyecto, durante el periodo se realizó el reporte y atención de 6 derrames (Figura 40).

Figura 40. Atención de derrame ocurrido en Campamento.

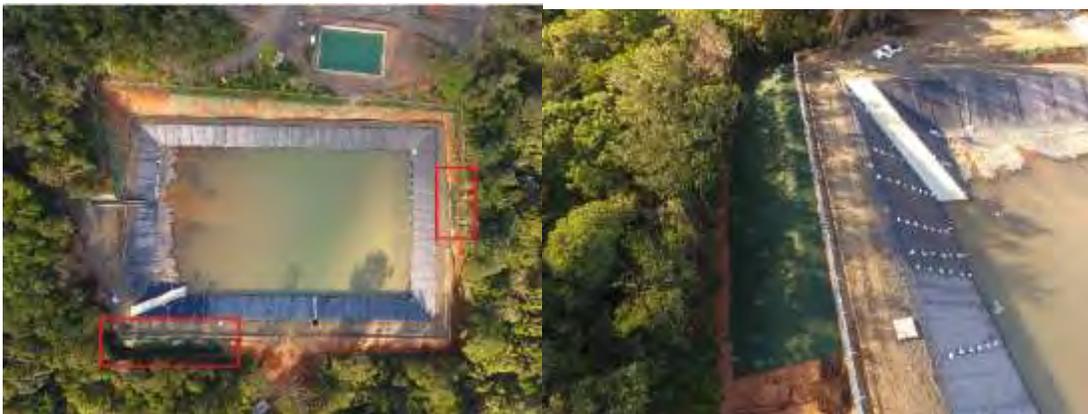
También se recubrieron taludes con geo-membrana de fibra sintética en el satélite 2 y en la laguna de enfriamiento 4 (Figura 43). La geo-membrana se caracteriza por su alta resistencia a las condiciones climáticas, en lo que respecta al proyecto ha mostrado resultados satisfactorios para el manejo de erosión y recuperación de la cobertura vegetal.

Figura 43: Taludes recubiertos con geo-membrana en la laguna de enfriamiento 4.

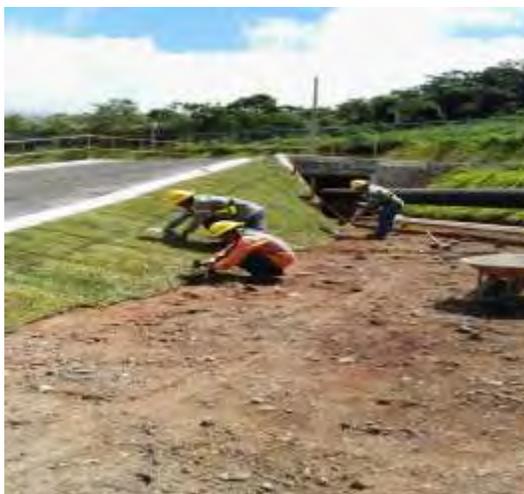
Se continuó con el manejo de los taludes de las estaciones separadoras 2 y 3, en las cuales se realizó la colocación de 800 m² de zacate, el cual tiene la función de ayudar a estabilizar el talud y disminuir el proceso de erosión. Con estos 800m² de zacate, se da por finalizada la labor de manejo de taludes con zacate dentro de las estaciones (Figura 44).

Figura 44. Trabajos de protección de taludes con zacate en la estación separadora 3.

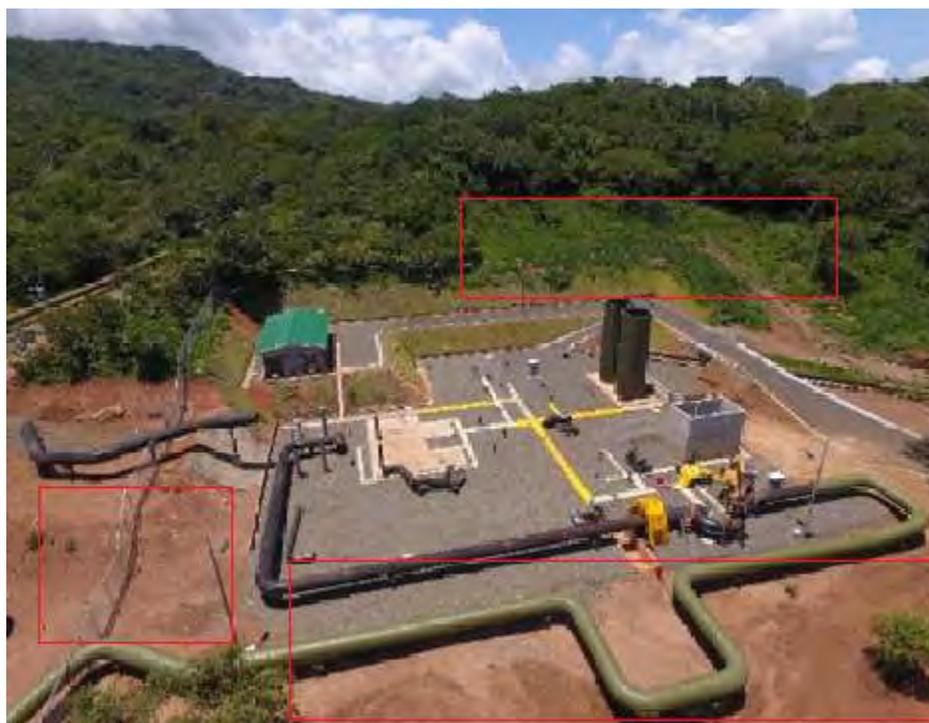
Se realizó la identificación de sitios con prioridad de reforestación dentro del área del proyecto. Estas áreas fueron determinadas mediante el uso de un Drone y fotografías aéreas. Los sitios se encuentran ubicados en los alrededores de la Laguna 4, la Plazoleta 14 y la Estación separadora N° 2. (Figura 45).

Figura 45: Sitios a reforestar en los alrededores de la Estación Separadora 2.

En estos sectores se realizará la siembra de arbustos de porte pequeño para evitar que a futuro el tamaño de las plantas pueda afectar la estructura de las obras. La especie de arbusto a plantar será

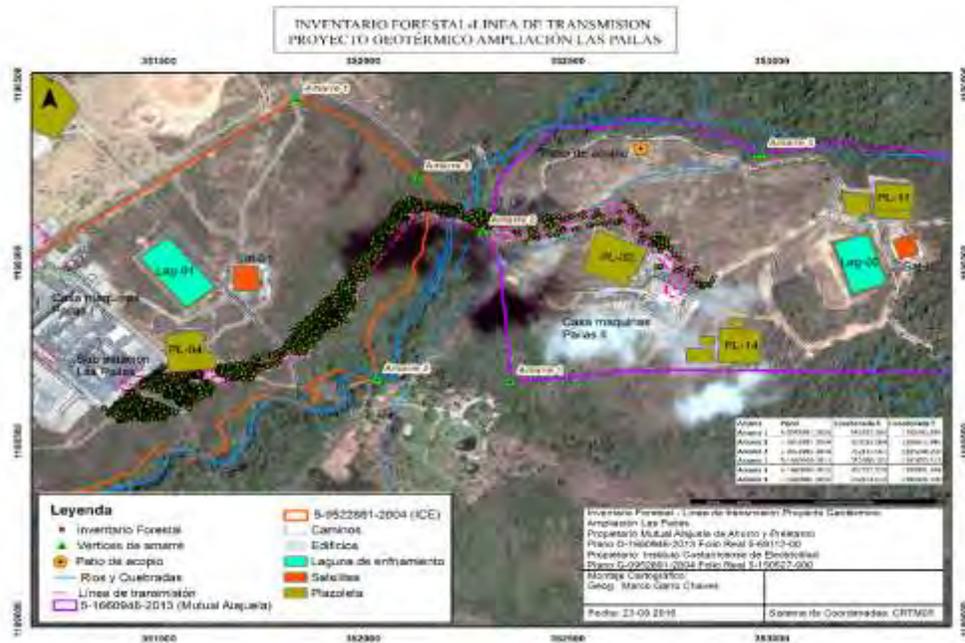
Para las obras complementarias se solicita permiso de corta para un total de 286 árboles con un área afectar de 1.4 ha. Para la habilitación de la línea de transmisión se solicitó permiso de corta para 1679 árboles, afectando un área de 5.22 ha. (Figura 48). La tala de árboles deberá acoplarse al Plan de Tala ejecutado para el proyecto, procurando cortar la menor cantidad de árboles, contribuyendo a la conectividad estructural del bosque.

Figura 48. Ubicación de árboles a talar para la construcción de la línea de transmisión.

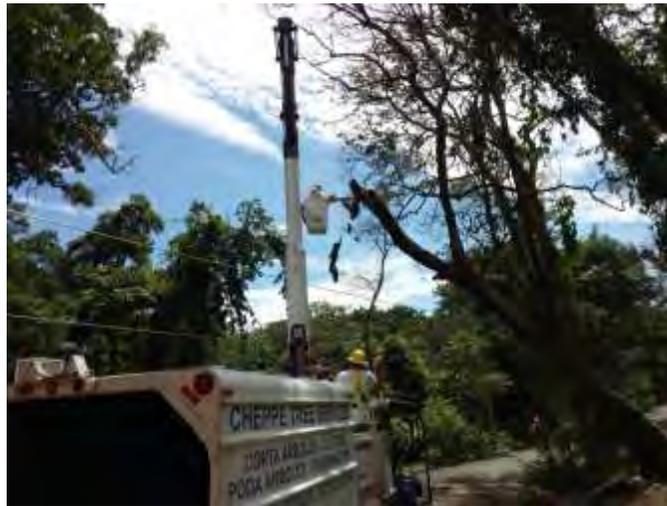
En el sector de los vapor ductos, cerca de la Plazoleta 15, se realizaron labores de desrame de un árbol seco, el cual ponía generaba una condición de riesgo para los trabajadores que se encontraban cerca del lugar (Figura 49). Este árbol también comprometía el suministro eléctrico ya que su caída estaba dirigida hacia la línea de distribución interna del proyecto.

Figura 49. Labores de desrame de árboles ubicados cerca de la Plazoleta 15

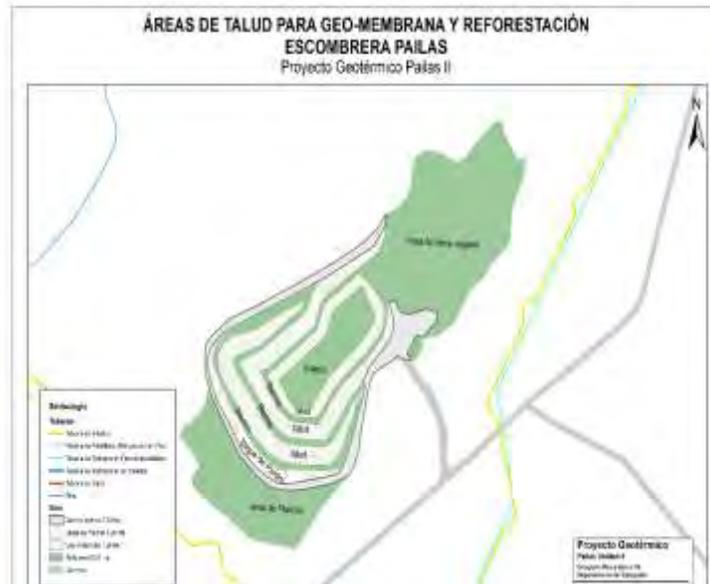
Se elaboró el plan de acondicionamiento de escombreras, donde se proponen las técnicas y procedimientos a ejecutar para recuperar la cobertura vegetal y el restablecimiento del bosque (Figura 50). Este plan contempla la recuperación de tres escombreras ubicadas dentro del proyecto, la escombrera 1, escombrera 2 y escombrera PI-13.

Figura 50. Técnicas a ejecutar para la recuperación de la escombrera 1.

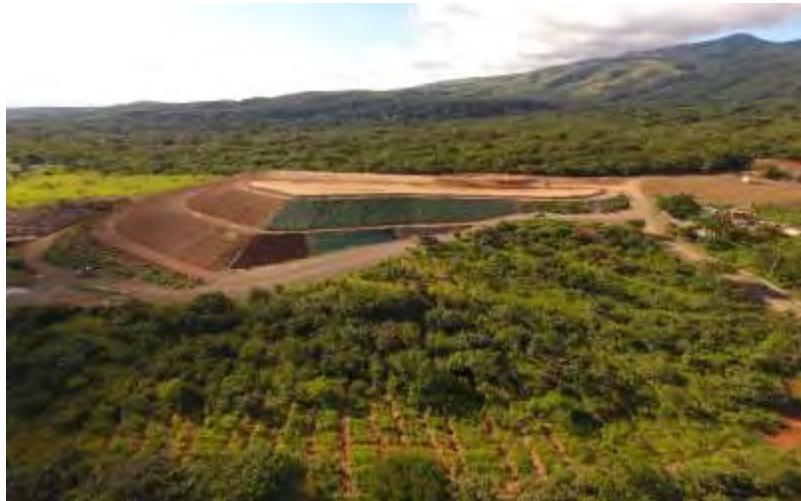
En área de la escombrera 1 se inició con el recubrimiento de los taludes con geo-membrana para disminuir los procesos erosivos y facilitar la recuperación vegetal de los taludes. En total se deben colocar aproximadamente 28000m² de geo-manto para abarcar todos los taludes de la escombrera. (Figura 51).

Figura 51: Geo-membrana colocada en los taludes de la escombrera 1 del Proyecto Geotérmico Pailas II.

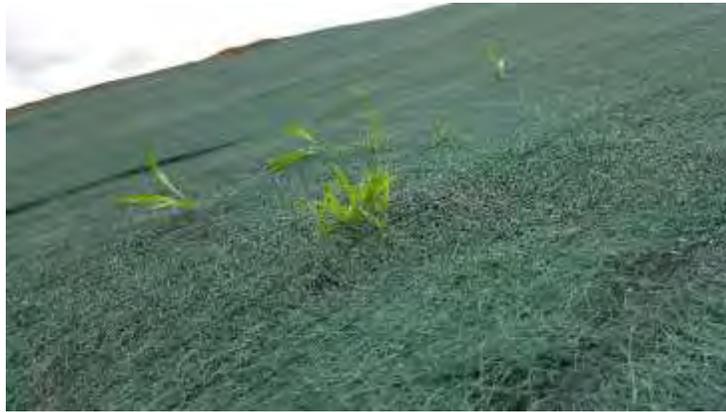
Para la colocación de la geo-membrana, primero se cubre el área de talud con tierra orgánica, se expande una capa de un grosor mínimo de 30 cm. Posterior a la colocación de la capa de tierra, se realiza el riego de semillas de plantas herbáceas y luego se cubren con la geo-membrana. La labor de recubrimiento de los taludes de la escombrera dio inicio a finales del mes de agosto, a un mes de iniciada esta labor, ya se observan avances en el proceso de recuperación de la cobertura vegetal de los taludes. (Figura 52).

Figura 52: Germinación de plantas herbáceas en los taludes de la escombrera 1.

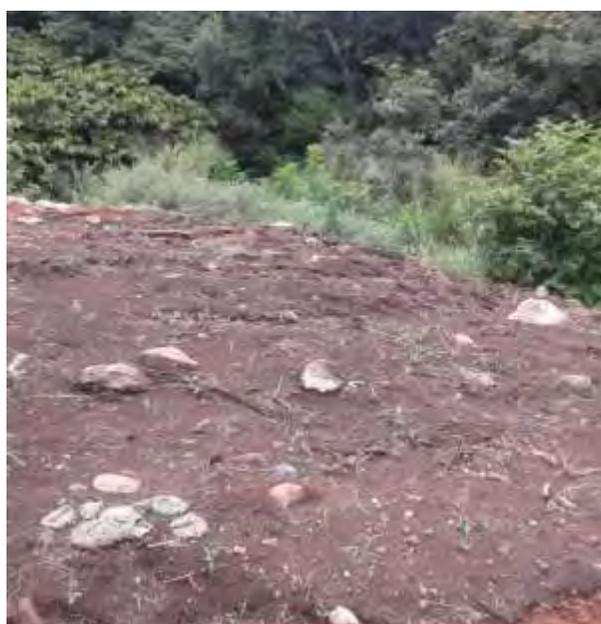
Figura 56. Seguimiento a recuperación de Escombrera de la PL-13.

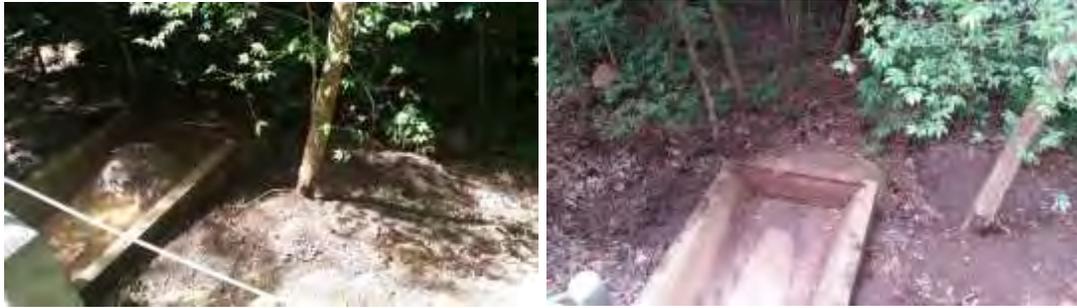
Mensualmente se realiza una inspección de los sedimentadores para determinar el funcionamiento de los mismos. Se llevaron a cabo tres visitas de campo en las que visualmente se determinó que algunos de los sedimentadores se encontraban colmatados, se procede a notificar a los encargados de obra para que realicen los trabajos de limpieza. Por las fuertes lluvias los sedimentadores siguen almacenando sedimento, en las siguientes inspecciones se procede a notificar a los encargados. En la siguiente Figura (Figura 66) se observa que en la fotografía de julio el sedimentador estaba colmatado, en la siguiente visita se verifica que el mismo se encontraba en buenas condiciones.

Figura 66. Inspección de sedimentadores julio y agosto.

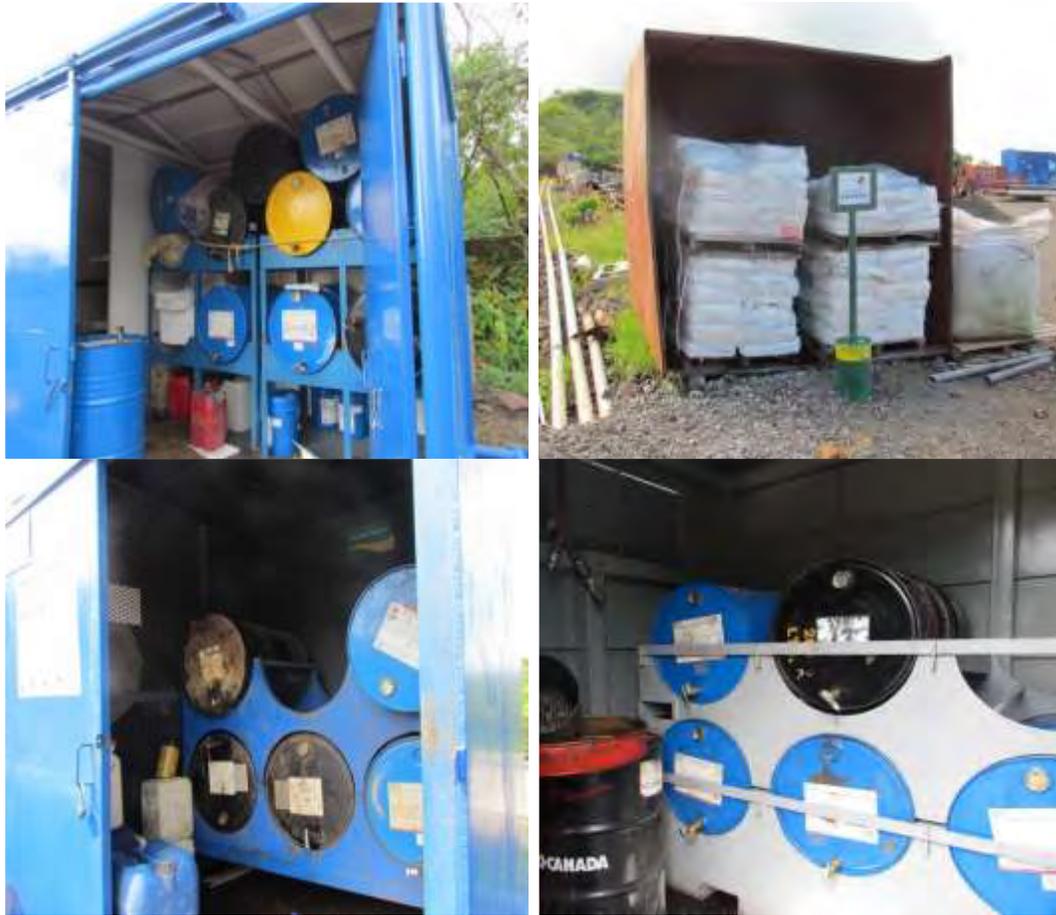
Los sitios de perforación cuentan con obras civiles necesarias para el almacenamiento y manipulación de hidrocarburos y sustancias peligrosas en las plataformas de pozos profundos (Figura 68).

Figura 68: Áreas para almacenamiento de sustancias peligrosas en perforadoras

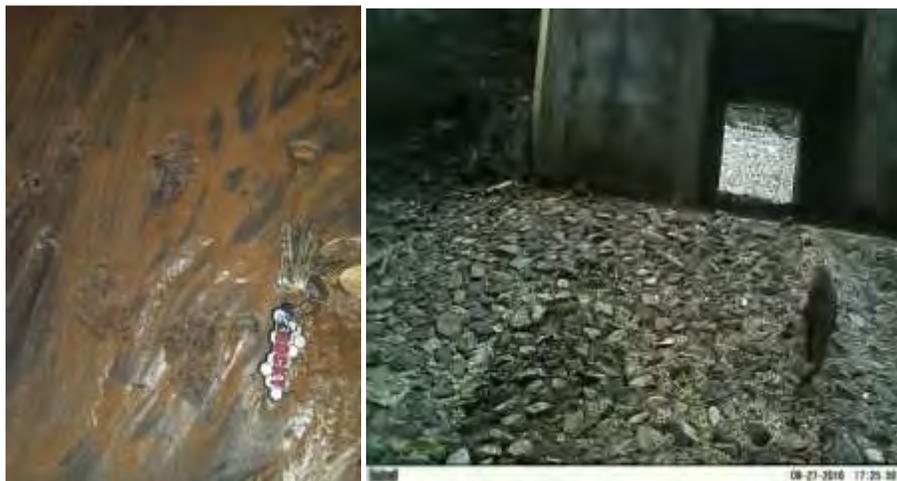
Figura 103. Evidencias del uso de paso subterráneo para fauna.

Se registra un Pizote (*N. narica*) haciendo uso de la estructura, sin embargo mediante observación de huellas se identifican un zorro pelón y pizote, además otra huella que no se logra identificar por la contextura del terreno (Figura 103).

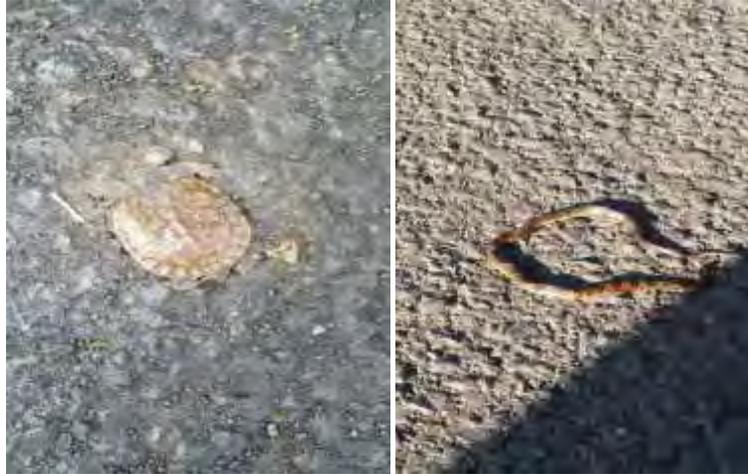
Figura 106. Avistamientos de fauna atropellada dentro del Proyecto.

Se reporta una tortuga y una serpiente atropellada en la carretera que va a las oficinas de Pailas II (Figura 106).

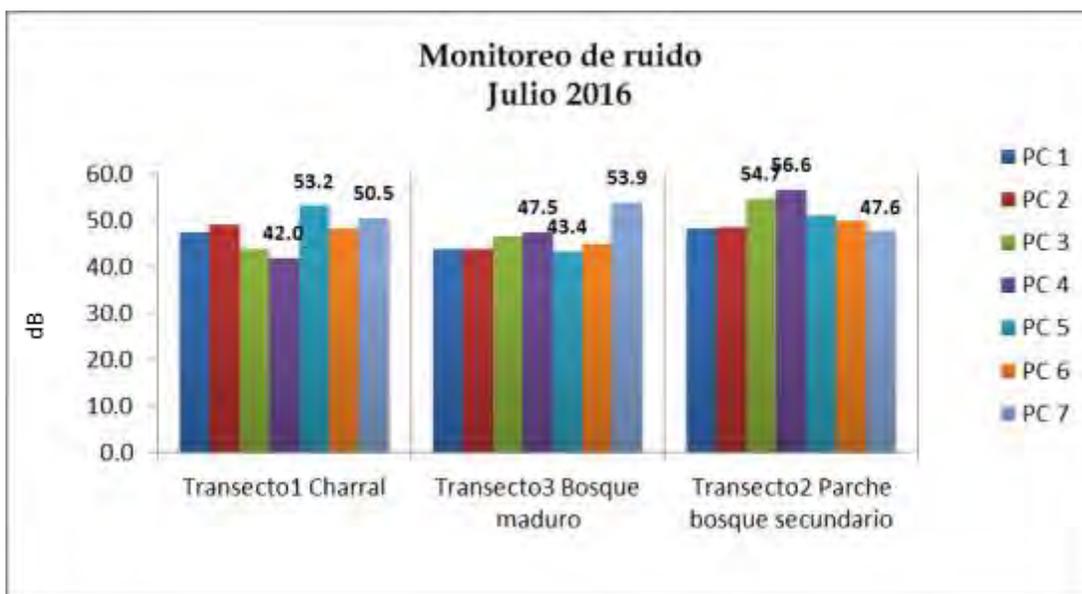
Figura 107. Medición de los niveles de ruido en puntos de conteo para monitoreo de aves durante julio 2016.

En la Figura 107 se observa que los niveles de ruido promedios obtenidos en julio oscilan entre los 42 dB y los 56.6 dB. Como se indicó en el cuadro 7, el paso de maquinaria y ráfagas de viento son las principales fuentes de ruido que se identificaron en los monitoreo sin embargo, la presencia de aves y de mamíferos es continua.

Se observa que el transecto que reporta el dato más bajo de ruido es el Transecto 1, este transecto está ubicado en un área abierta y el dato más elevado se registró en el T2 el cual está muy cerca de los sitios de obra que se encuentran actualmente en construcción, por ejemplo, el montaje de tuberías que a lo largo del transecto tiene algunos sectores que se encontraba el personal laborando. Este sitio además, se caracteriza por tener influencia del factor tránsito de vehículos al estar en áreas cercanas a los accesos a los frentes de obra.

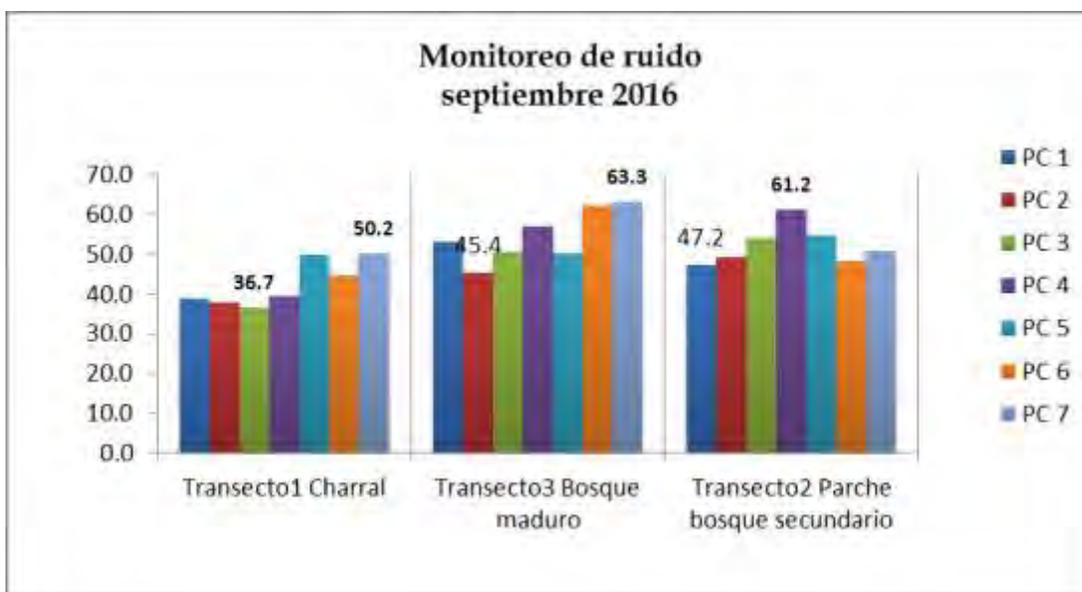
Figura 108. Medición de los niveles de ruido en puntos de conteo para monitoreo de aves durante septiembre 2016.

Por otra parte, se observa en la Figura 108 que el T1 registra el menor valor para septiembre en el PC3 36.7 dB. En general se reportan datos muy bajos que oscilan entre 36.7 y 50 dB; los otros transectos oscilan entre los 45 y los 63dB.

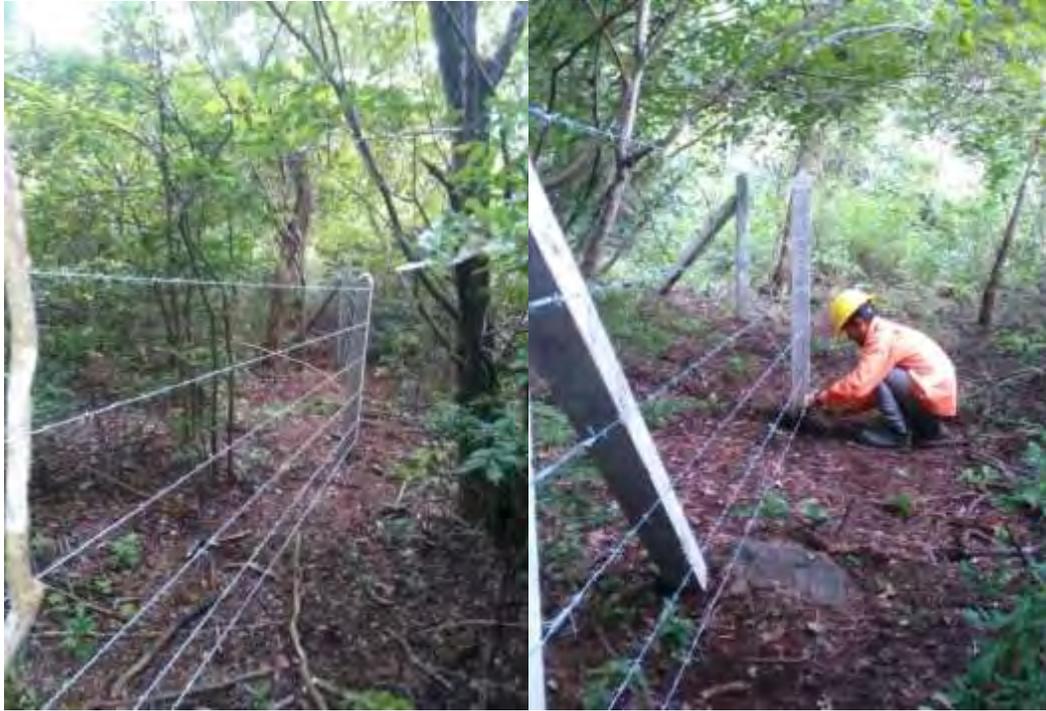
Figura 114. Alambrado en la zona de escombrera.

El Centro de Gestión Ambiental del ICE, recomendó la protección de los sitios arqueológicos ubicados en zonas de reserva del campo geotérmico Pailas I y II, se procedió a realizar la colocación de un alambrado para proteger las zonas sensibles de cada uno. Se termino de colocar el alambrado en el cementerio del Sitio arqueológico Veintidós. (Figura 114)

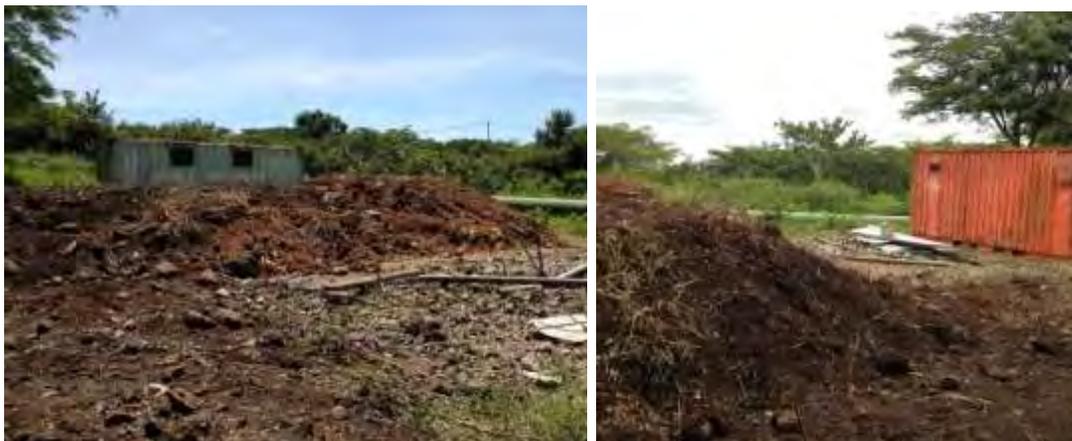
Figura 115. Movimientos en el Polvorín.

Se realizó una inspección arqueológica en Pailas II donde se va a construir el Polvorín. Durante la remoción de cobertura vegetal se identificó un rasgo arqueológico, el cual presentaba afectación en superficie por obras hechas años atrás. Desconociendo las condiciones arqueológicas en el subsuelo se decide parar la obra y realizar una recomendación. El sitio el Polvorín es desplazado aproximadamente 5 metros donde el terreno ya había sido comprometido, es decir, alterado, evitando dañar o afectar el contexto arqueológico que se identificó con la obra. El contexto o rasgo arqueológico se protegió delimitando su perímetro con cinta de precaución para eventualmente cercar su área con postes de hormigón (concreto) y conservar el patrimonio arqueológico (Figura 115).

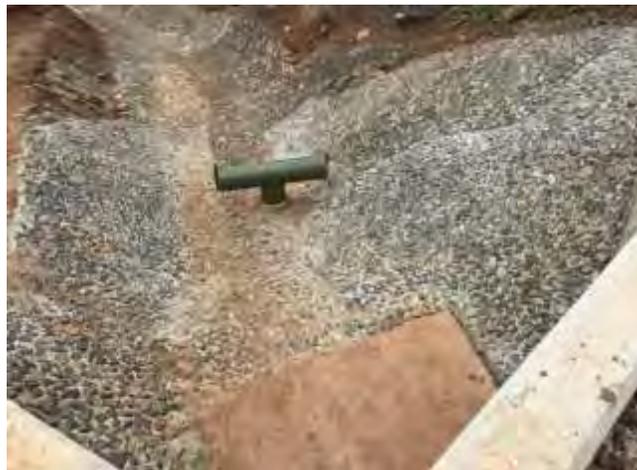
Figura 159. Manejo de aguas pasoducto 1.

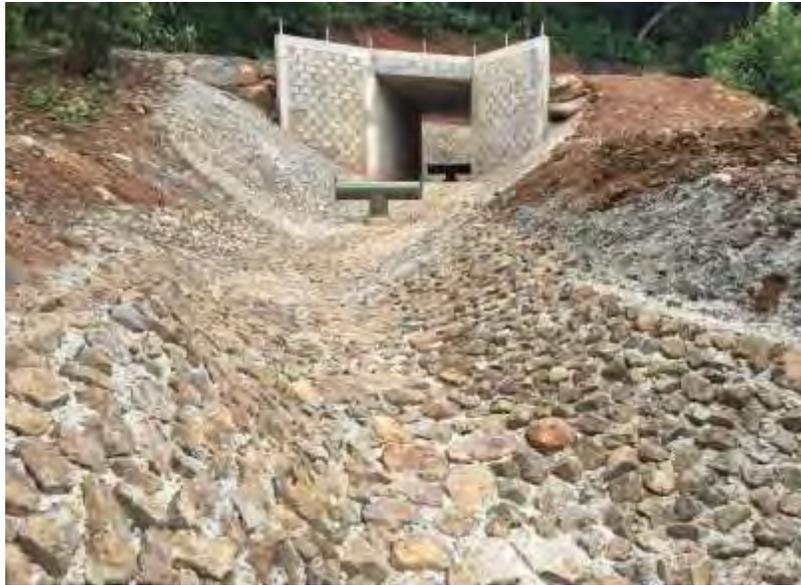
Figura 160. Manejo de aguas pasoducto 2.

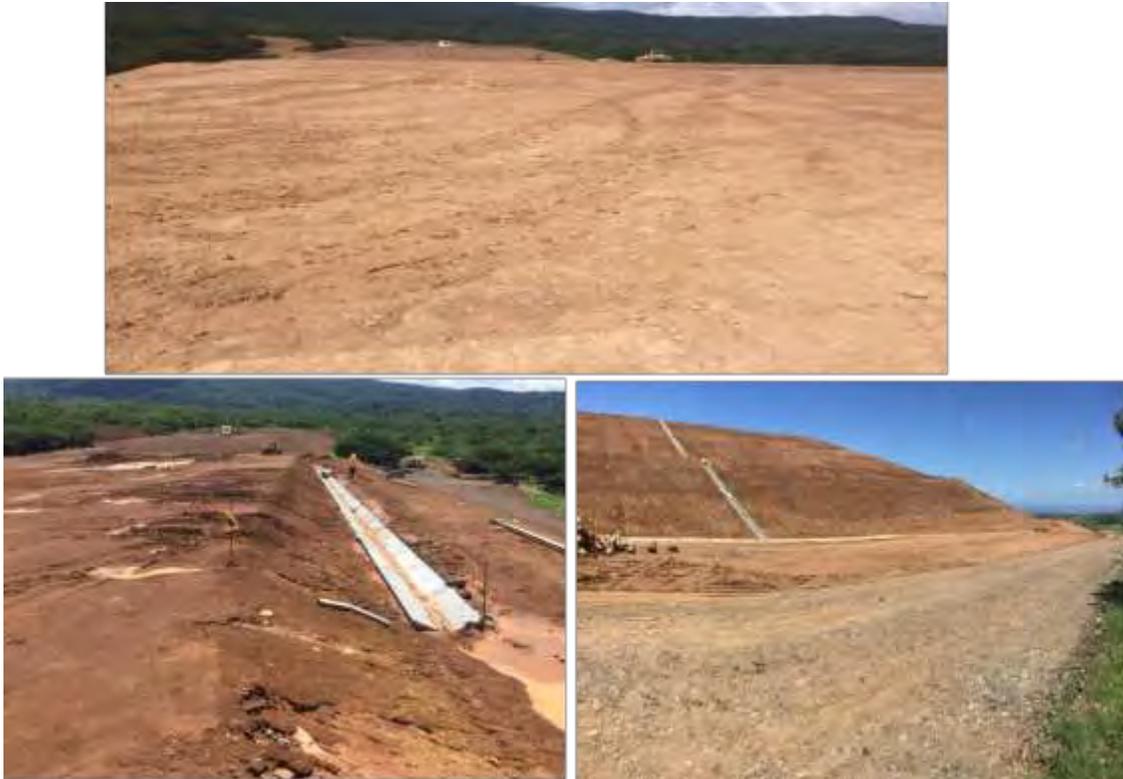
A su vez, se ha realizado la colocación de drenes por cada 8 m de altura de relleno y la construcción de las cunetas como medida de manejo de aguas de la escombrera Figura 162. A la fecha están colocados 600 m de drenes de un total de 850 m, es decir, un 70.5% de los drenes a colocar. Con respecto a las cunetas se construido 2147 m de un total de 1800 m previstos. Además se mejoró la entrada y los caminos de acceso a la escombrera dándole conformado, lastreado y manejo de aguas.

Figura 162. Muestra el avance de los trabajos en la escombrera Pailas I y de las cunetas.

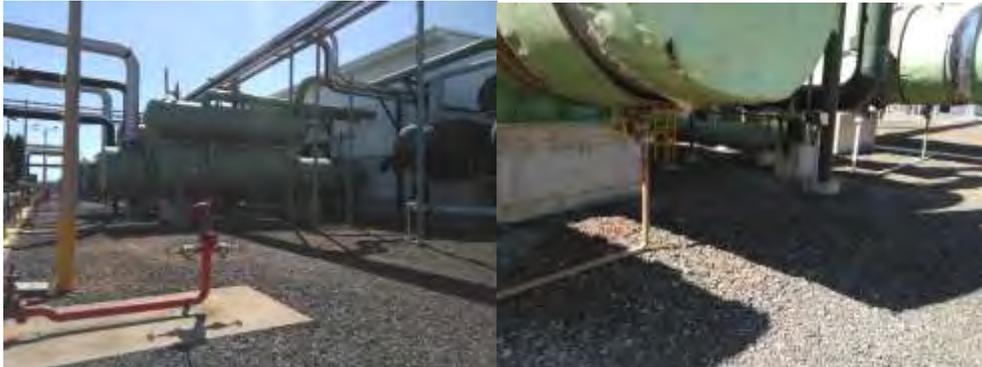
Drenajes de condensados en buen estado

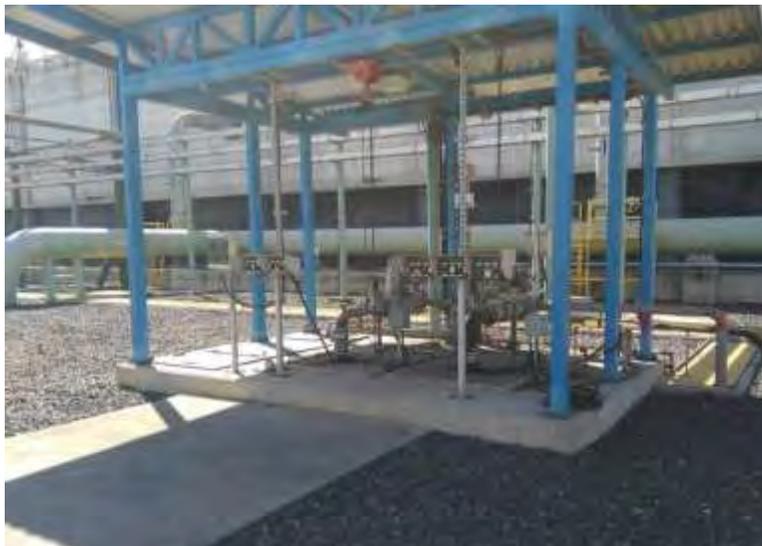
Sistema de recolección y neutralización de drenajes de condensados, se encuentran en buen estado

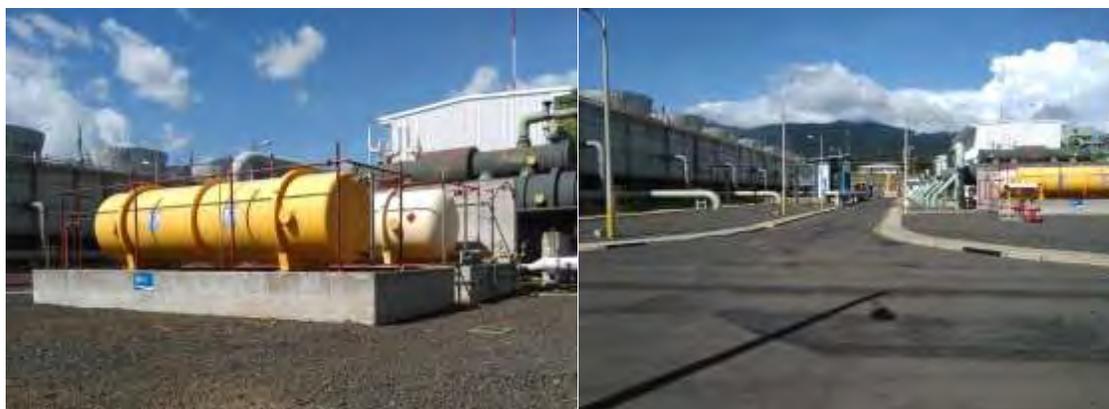
Tanque de reserva de pentano en buen estado.

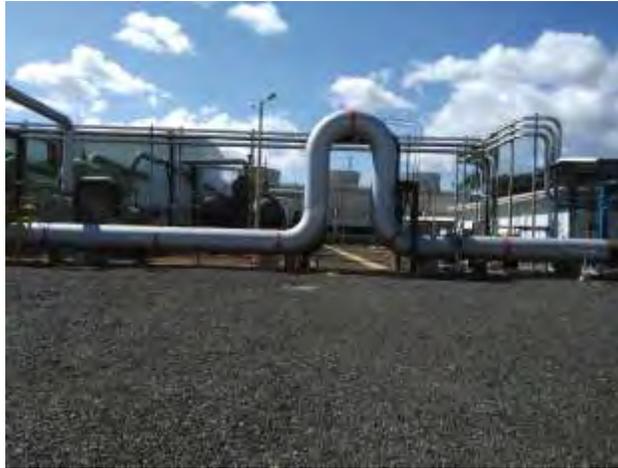
Tuberías recubiertas con forros aislantes térmicos en buen estado

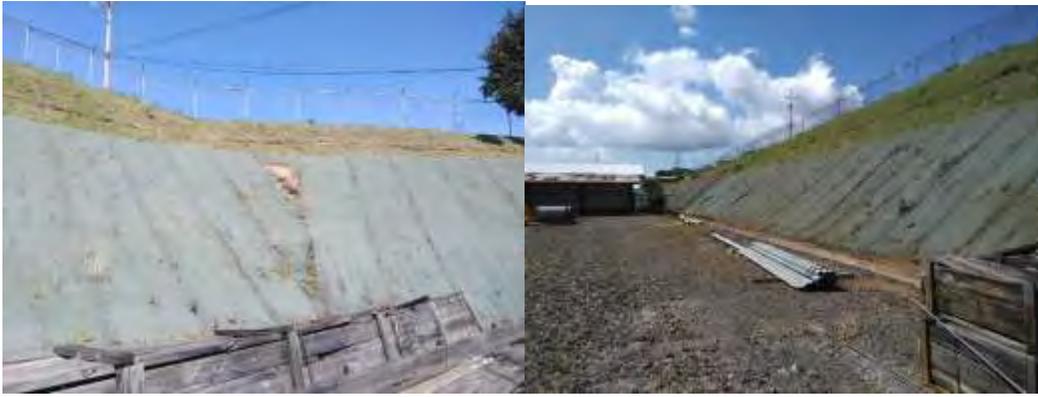
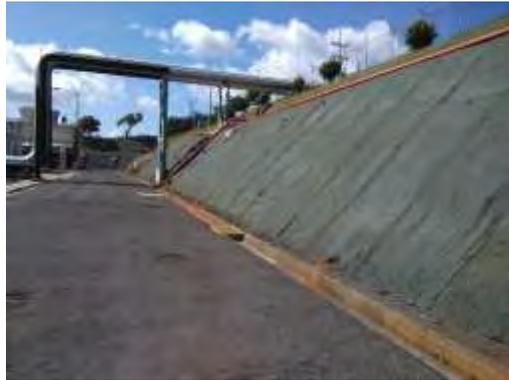
Se cuenta con una cubierta de membrana para sostener el suelo de los taludes la cual se encuentra en buen estado no hay evidencia desprendimientos, hay que hacer algunas reparaciones.

Vista de la malla de los taludes, hay que hacer algunas reparaciones menores.

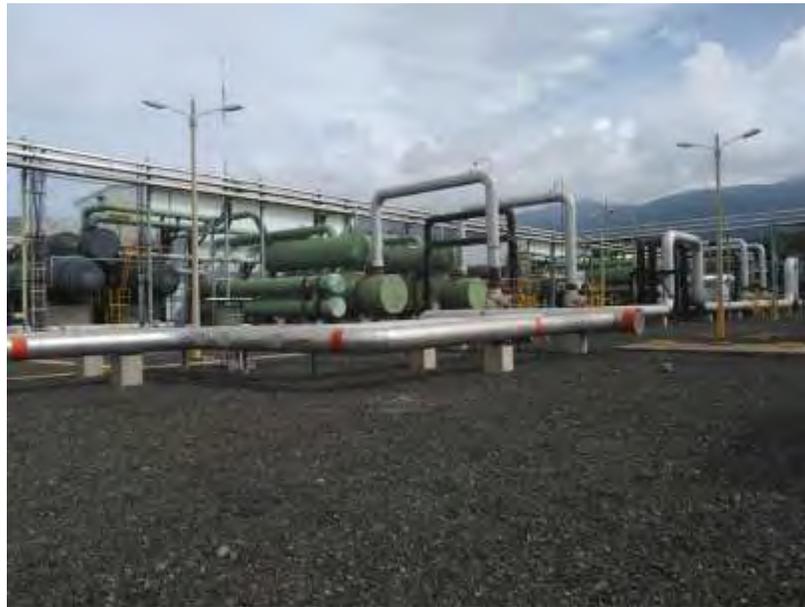
Vista de la planta, se encuentra en buen estado de conservación
30 de setiembre
