Informe de Responsabilidad Ambiental

Informe de Responsabilidad N° XXXVIII-2016
Período del Informe: julio-setiembre 2016

Proyecto Geotérmico Las Pailas

OCTUBRE 2016

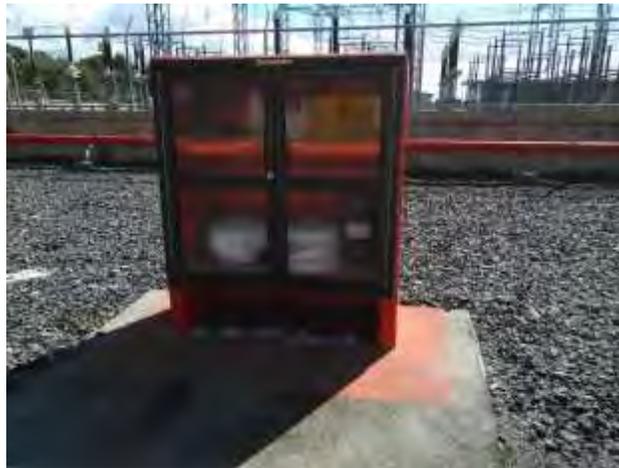
Gabinete con equipo contra incendios en buen estado, con mangueras, pitones y herramientas.

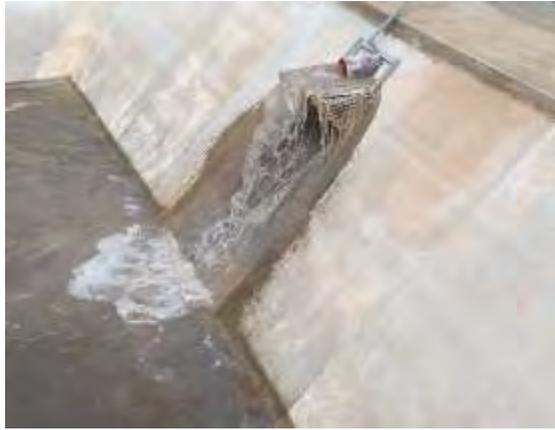
La entrada de suciedades del llamado textil de uso industrial Waypad sigue llegando, pero en menos cantidad, este queda en la canasta o filtro que se colocó a la entrada del tanque de homogenización y se limpia diariamente, se ha hablado con el personal de Proyectos sobre identificar la fuente de estos desechos pero no se ha podido encontrar, aunque se sigue investigando, se va a proponer una medida de control que es colocar una parrilla que contenga estos papales y que se limpie diariamente.

Filtro para atrapar el wyfad en tanque de homogenización

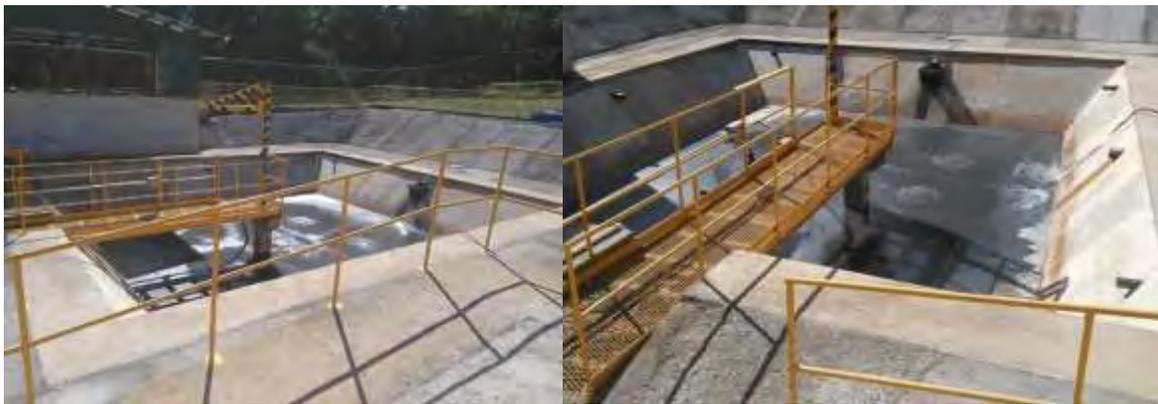
El 31 de agosto se presentó la falla en el soplador del reactor biológico, esto nos puso en una situación crítica ya que estábamos solo con un soplador, esto causo problemas de malos olores y descargas alteradas, como medida de mitigación urgente se puso un compresor de aire pequeño para alimentar las boquillas de aireación, pero al no dar la capacidad se tuvo que buscar otra forma de alimentar las tuberías, hasta que se consiguió un compresor de mayor capacidad y este si está funcionando satisfactoriamente, mientras tanto se está reparando un motor y tramitando la compra de un repuesto.

Vista de la laguna de homogenización trabajando con el compresor de aire.
30 de setiembre 2016

Actividad	Responsable	inicio	final	Comentarios
Falla de sopladores de aire del tanque de homogenización y reactor biológico.	Área mecánica	Setiembre 2016	Setiembre 2016	Se instaló un compresor de aire de capacidad equivalente, mientras se reponen los equipos.
Bajar el contenido de DBO, DQO, Sólidos suspendidos, grasas y textiles ajenos al proceso.	Área química, área mecánica, área eléctrica	setiembre 2016	Setiembre-octubre 2016	Para bajar los sólidos sedimentables y DBO, se están haciendo descargas de fondo en el sedimentador, también aumentar el reciclado del agua, velar que la aireación sea normal, evitar la entrada de materiales contaminantes ajenos al proceso limpiando las parrillas más frecuentemente.
Redundancia	Área Eléctrica	Setiembre	2016	Se mantendrá un compresor disponible en caso de futuras fallas, para evitar el deterioro del tratamiento biológico.

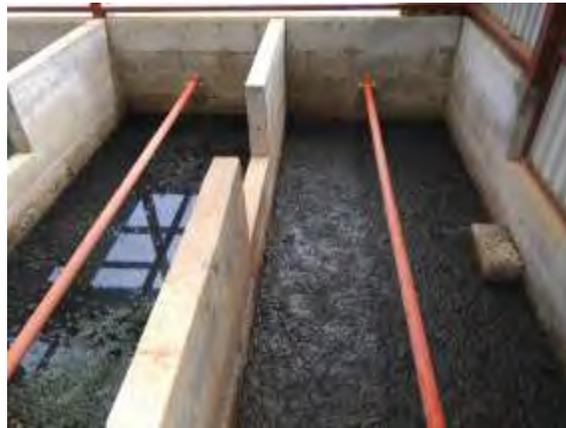
Compresor de aire alterno

Análisis a la salida del proceso, los valores de varios parámetros salieron altos ya que el muestreo se realizó luego de la falla de los aireadores, esto ya está normalizado con un compresor alterno.
