## Informe de Responsabilidad Ambiental

Informe de Responsabilidad N° XLII-2017

Periodo del Informe: Julio-Agosto-Setiembre 2017

## Proyecto Geotérmico Las Pailas

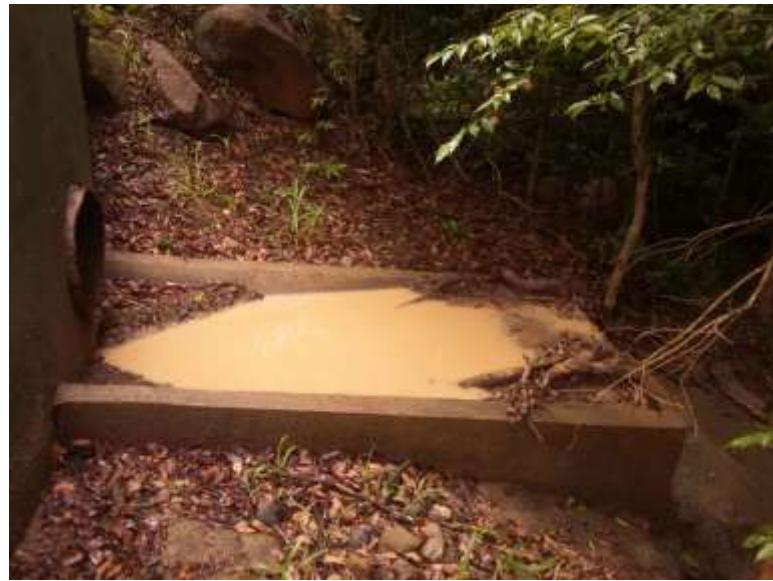
Figura 68. Inspección de sedimentadores en julio 2017.

Mensualmente se realiza una inspección de los sedimentadores para determinar el funcionamiento de los mismos. Se llevaron a cabo tres visitas de campo en las que visualmente se determinó que los sedimentadores se encontraban colmatados, producto de las fuertes lluvias en el AP, por lo tanto, se procede a notificar a los encargados de obra para que realicen los trabajos de limpieza (Figura 68).

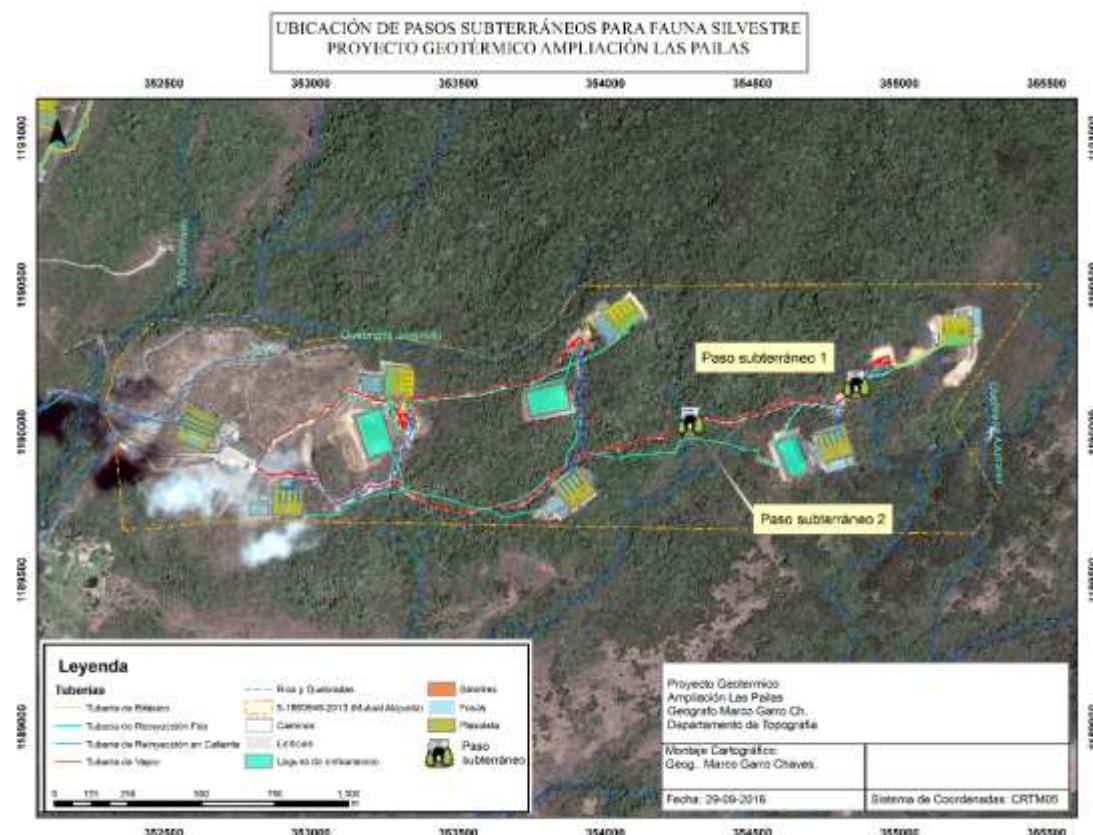
Se da por finalizada la construcción de los pasos subterráneos para fauna dentro del Área de Proyecto en el tramo que comunica la PL-16 con la PL-13 y el segundo paso se ubica cerca de la quebrada el Yugo (Figura 100). Estos túneles son un medio de mitigación de los impactos de las carreteras los cuales comunican parches de bosque secundario que se encuentran en el borde del camino.

Figura 100. Ubicación de los pasos subterráneos dentro del Proyecto.

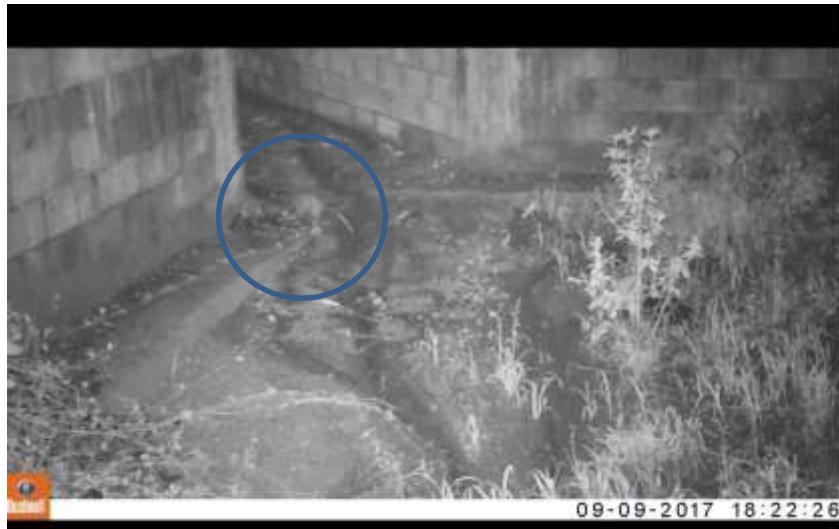
Figura 101. Evidencia de un zorro (*D. marsupialis*) utilizando el paso subterráneo N°2.  
Septiembre, 2017.

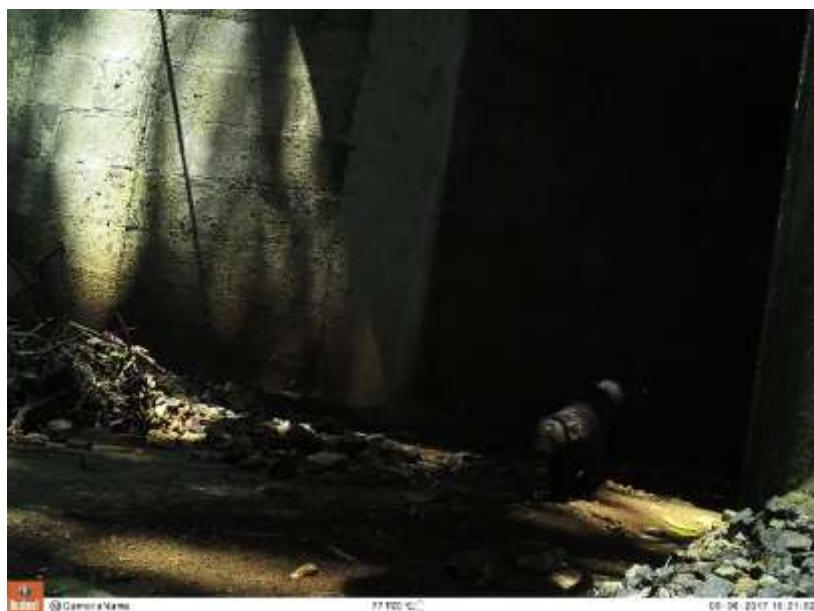
Se registra por primera vez un tolomuco (*E. barbara*) utilizando el paso subterráneo N°1 (Figura 101).

Figura 102. Tolomuco (*E. barbara*) utilizando el paso subterráneo N°1. Septiembre, 2017.

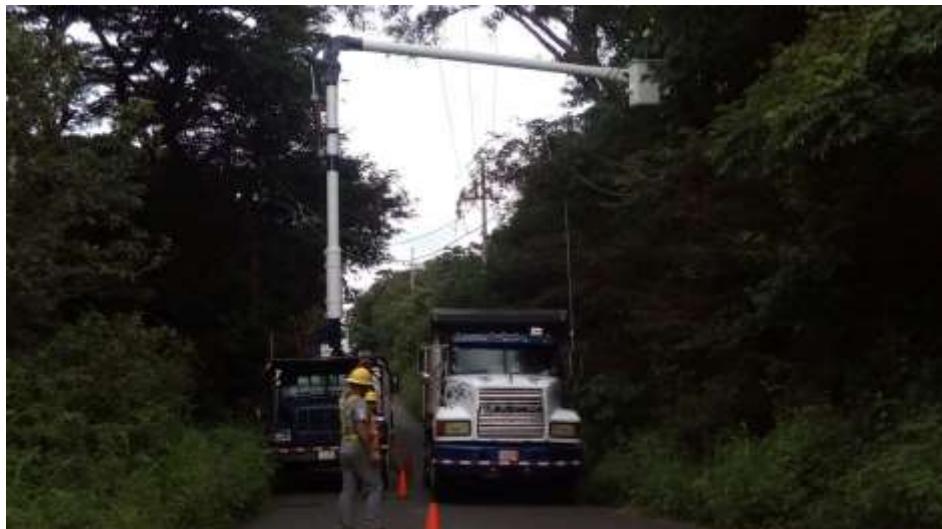
En septiembre del año en curso se da por finalizada la construcción de los puentes aéreos con un total de 10 estructuras tanto dentro del Área de Proyecto como en las áreas de influencia directa. Actualmente se realiza el monitoreo de la efectividad de los puentes mediante el uso de cámaras trampa y observación directa. A la fecha los resultados han sido satisfactorios Figura 103.

Figura 103. Construcción de paso aéreo para fauna.

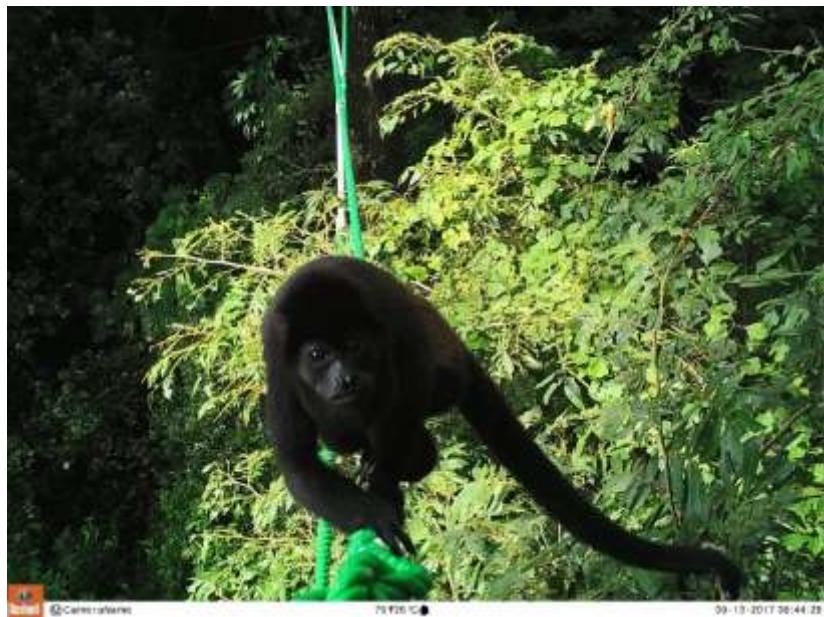
Mediante recorridos se pudo registrar la presencia de una tropa de carablancas (*Cebus imitator*) conformada por aproximadamente 20 individuos, este dato se logró comprobar mediante la observación directa de los individuos. Por cámaras trampa se reportan dos nuevas especies el mono congo (*A. palliata*) y un zorro del género *Didelphis*. En la Figura 104 se observa un individuo de mono congo en uno de los pasos aéreos cercano a la quebrada Victoria.

Figura 104. Mono congo (*A. palliata*) utilizando uno de los puentes para fauna arborícola.

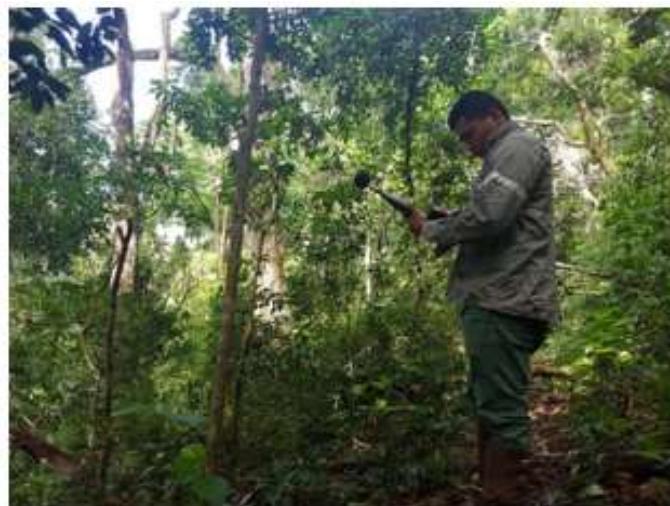
Figura 106. Mediciones de ruido efectuadas dentro del Proyecto. Julio, 2017

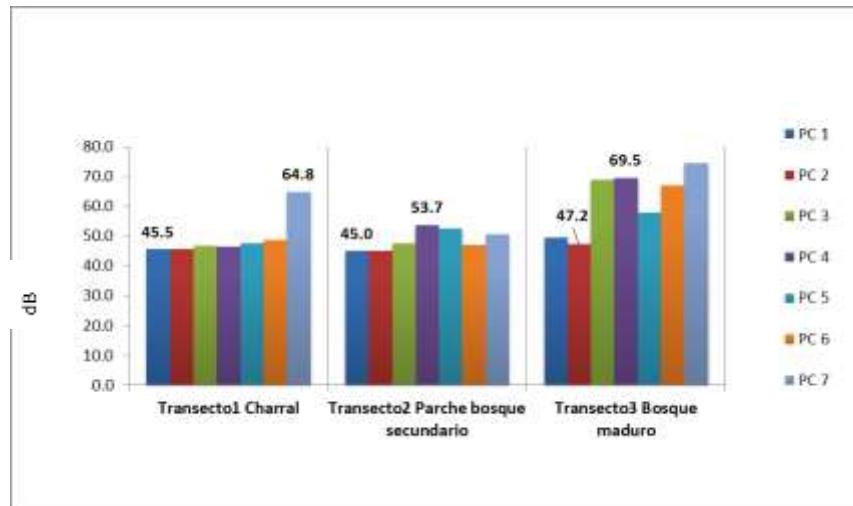
En la Figura 107 se observa que los niveles de ruido promedios obtenidos en julio oscilan entre los 45 dB y los 69 dB. Se observa que el T2 presenta los valores más bajos de ruido y similares entre sí, este comportamiento se manifiesta durante los monitoreos de ruido. Por otra parte, en el monitoreo efectuado en septiembre no se pudieron tomar los datos en el transecto 2 debido a problemas con la calibración del equipo utilizado. En septiembre los valores obtenidos oscilan entre los 34 y 68 dB, coincidiendo los dos valores aptos en el PC 4 del Transecto 3.

Figura 107. Medición de los niveles de ruido en puntos de conteo para monitoreo de aves durante julio 2017.

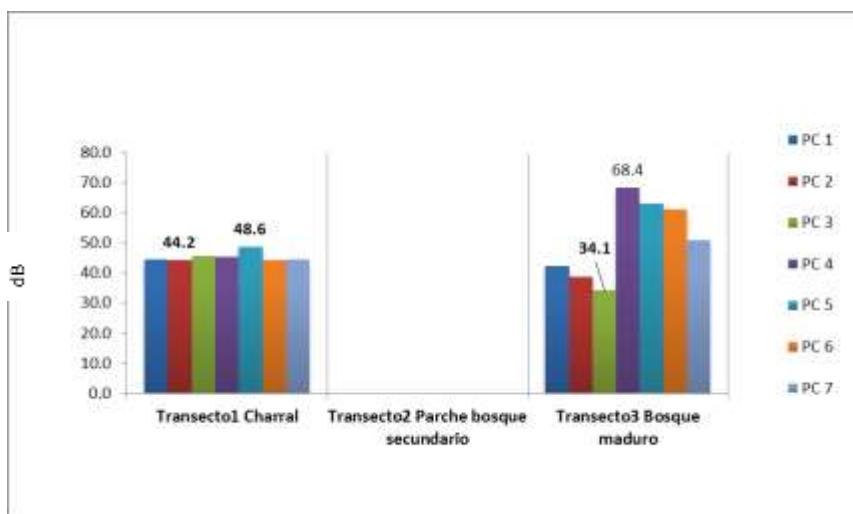
Figura 108. Medición de los niveles de ruido en puntos de conteo para monitoreo de aves durante septiembre 2017.

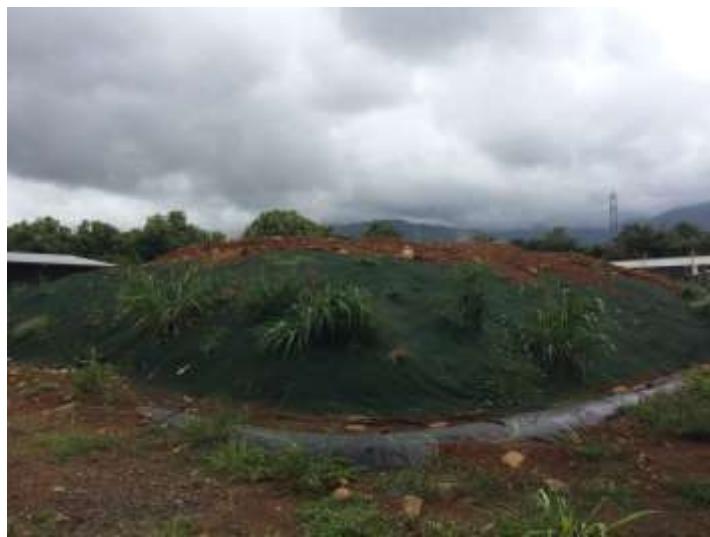
Como se dijo con anterioridad el 20% de los residuos orgánicos provenientes de los comedores durante este periodo fueron aprovechados en para realizas compost, lo que significa que el otro 80% de estos residuos fueron vertidos en el relleno sanitario, rociados con carbonato de calcio y cubiertos con tierra (Figura 111) y estas últimas instancias para ir dando cierre a la fosa se le ha colocado un geomanto para permitir el un mejor agarre de la vegetación que emerja del sitio y que evita la erosión o la extracción del material por la fauna silvestre.

Figura 111. Cobertura de residuos orgánicos en relleno sanitario.

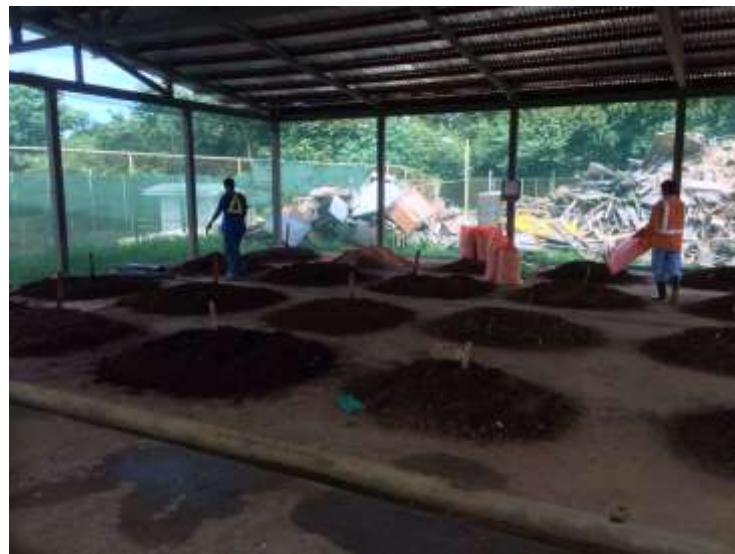
La planta de compostaje se encuentra completamente cerrada con sarán en sus cuatro costados para evitar el ingreso de fauna silvestre donde estos puedan tener contacto con los residuos orgánicos con los que realiza el compost, dicho sarán es revisado constantemente para reparar cualquier abertura que se le ocasione. (Ver Figura 112)

Figura 112. Planta de compostaje con sarán como aislante de los residuos orgánicos para la fauna silvestre.

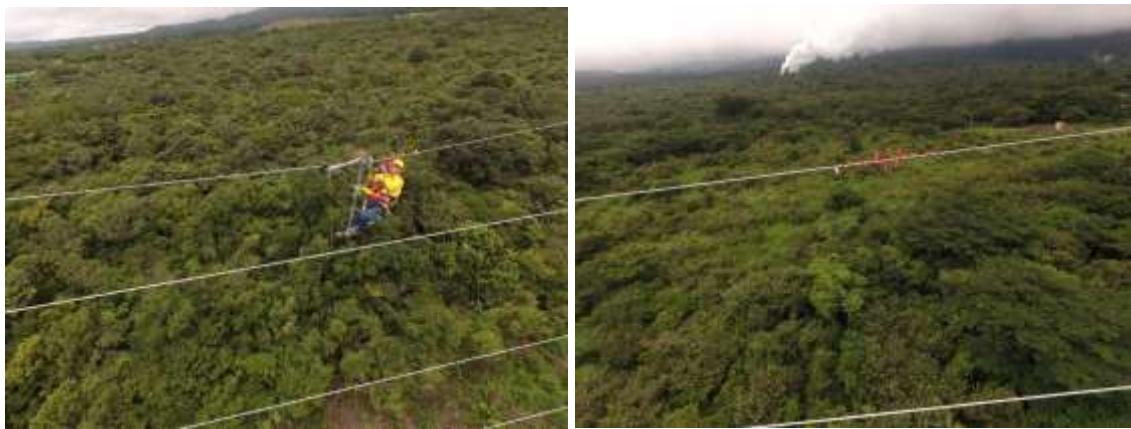
Los dispersores de aves son dispositivos en forma de espiral con colores llamativos, su función es permitirles a las aves esquivar la estructura eléctrica. Con esto se pretende evitar la muerte por colisión de aves tanto migratorias como residentes que se han identificado en los alrededores de la Línea (Figura 115).

Figura 115. Instalacion de dispersores para aves en la Línea de Transmisión. Septiembre, 2017.

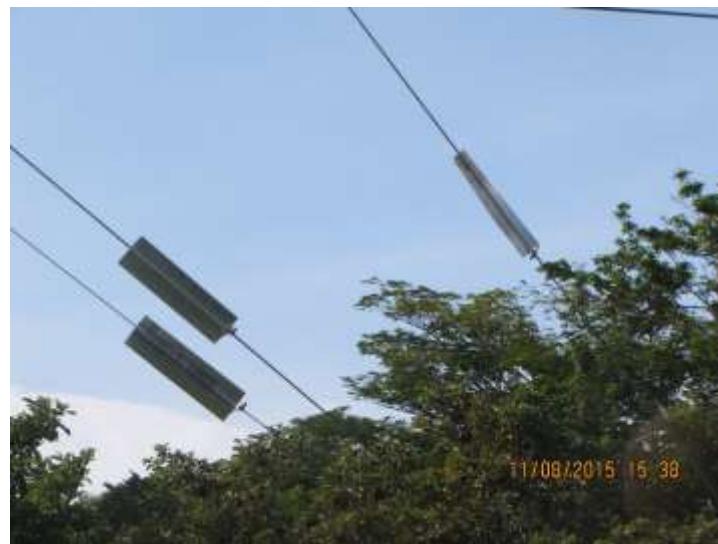
Las láminas antiescalamiento (Figura 116) son dispositivos creados para evitar que la fauna silvestre escale a través de los anclajes de los postes y así minimizar la muerte por electrocución de mamíferos arborícolas, por ejemplo: zorros, martillas, osos perezosos, osos hormigueros, entre otros.

Figura 116. Colocación de láminas antiescalamiento.

Se da por concluida la colocación de láminas antiescalamiento en los anclajes de los postes de LD del Proyecto. Estas estructuras se colocaron en todos los anclajes de los postes de la Línea de Distribución dentro del Área de Proyecto y las líneas eléctricas en la carretera principal al Proyecto y hacia el PNRV.

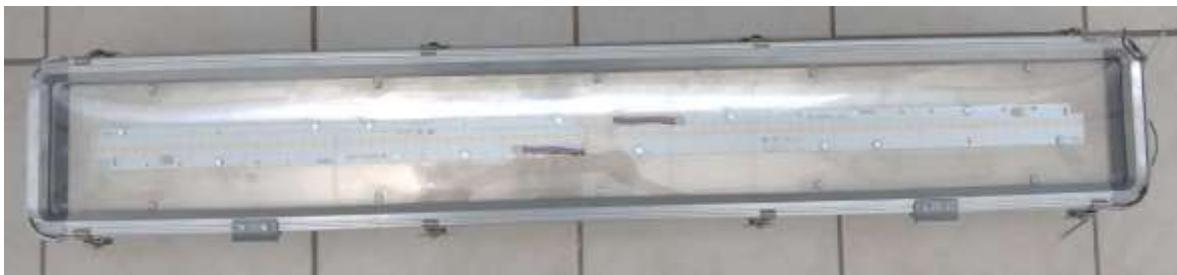
Figura 118. Luminarias LED.

Como parte de la mejora continua en sistemas de iluminación, se inició el cambio de las luminarias fluorescentes para intemperie. Actualmente el pendiente de sustitución es de un 10% de la iluminación fluorescente en las perforadoras. Las nuevas lámparas tienen una apariencia similar a los sistemas anteriores, pero trabajan con series LED. (Figura 118).

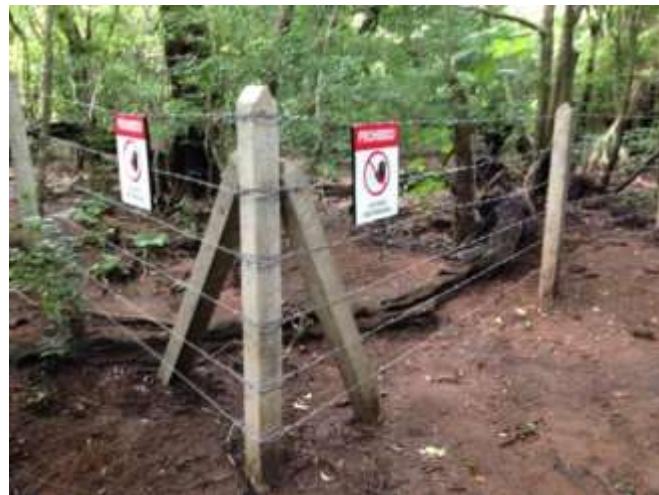
Se concluyó con las recomendaciones emitidas por el Centro de Gestión Ambiental del ICE, en relación con la Protección del Patrimonio Arqueológico. En ese sentido, en las reservas arqueológicas cercadas se instalaron rótulos que restringen el paso, evitando el huaquerismo que ha afectado su conservación. ( Figura 120).

Figura 120.Rotulación en el alambrado del sitio funerario Rincón de la Vieja.

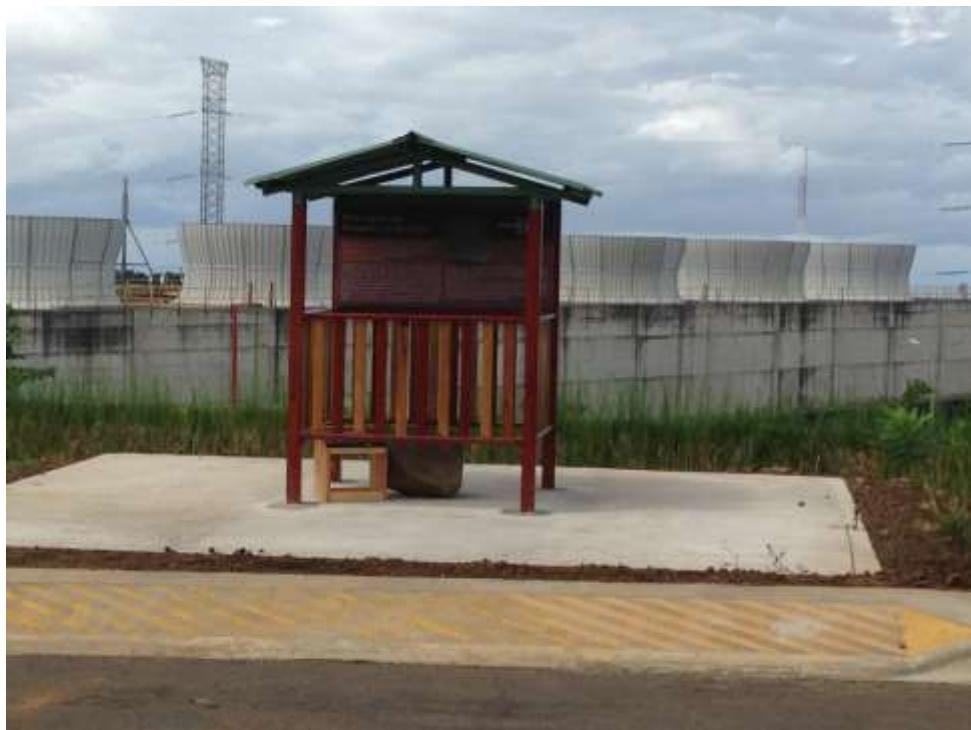
Figura 121.Loza de concreto y estructura del petroglifo.

Se colocó una losa de concreto para ubicar el petroglifo del sitio arqueológico El Blanco, el petroglifo fue extraído y reubicado en coordinación con el Departamento de Protección de Patrimonio Cultural del Museo Nacional. Sobre la losa se construyó una estructura techada que resguarde dicho petroglifo. Esto además de conservar y resguardar el bien patrimonial permite la divulgación y su puesta en valor por medio de cedulas explicativas que informe sobre su procedencia e importancia. La ubicación de la estructura se encuentra contiguo a la entrada principal de la Planta Geotérmica Pailas I (Figura 121).

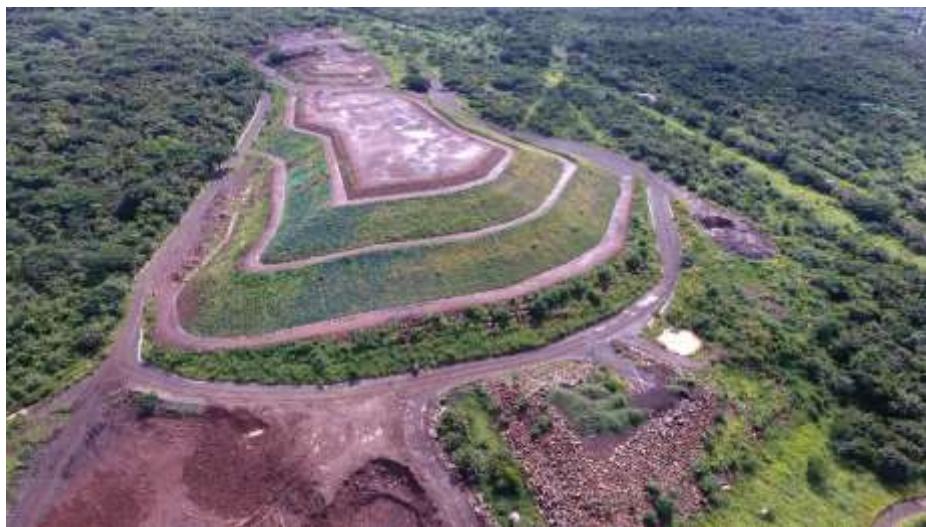
**Figura 122.**Taludes recubiertos con Geo-manta en la escombrera 1.

Debido a las constantes lluvias que se presentan en la zona del proyecto, se ha aprovechado para dar un riego constante de abono, lo que ha permitido una recuperación eficaz de los taludes. Actualmente 100% de los taludes de la escombrera cuentan con algún tipo de vegetación, que permite retener los sedimentos y además ayuda a disminuir el impacto visual de la escombrera.

Durante el periodo se continuó con el manejo y recuperación de taludes de la escombrera 1, el cual consiste en recubrir el talud en primer lugar con tierra orgánica, posterior se realiza un riego de semillas de plantas herbáceas para finalizar con el recubrimiento del talud con geo-manta sintética, la cual ayuda a controlar la erosión y facilita el proceso de colonización vegetal en el talud, como se muestra en la Figura 122.

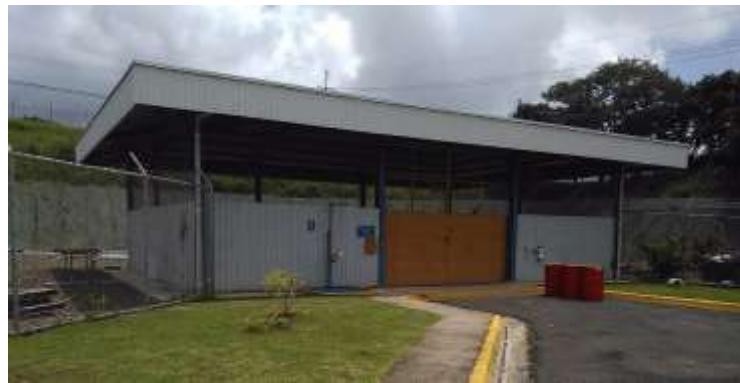
Ilustración 1 Vista exterior de la bodega de inflamables en su parte frontal y posterior.  
Setiembre 2017

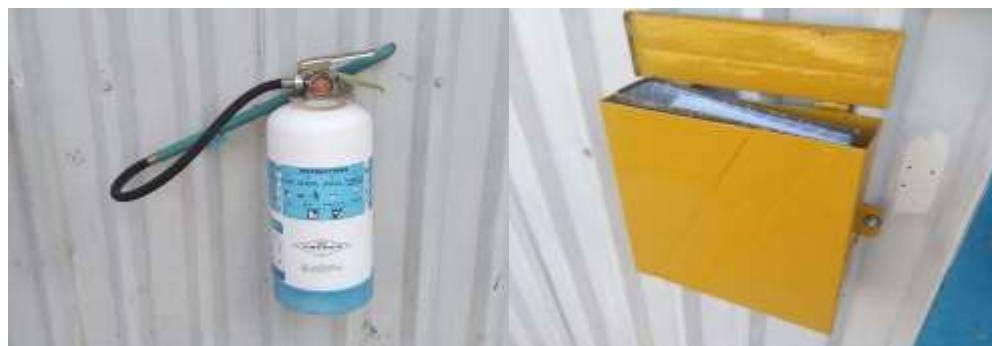
Ilustración 2 Hojas de seguridad y extintor.

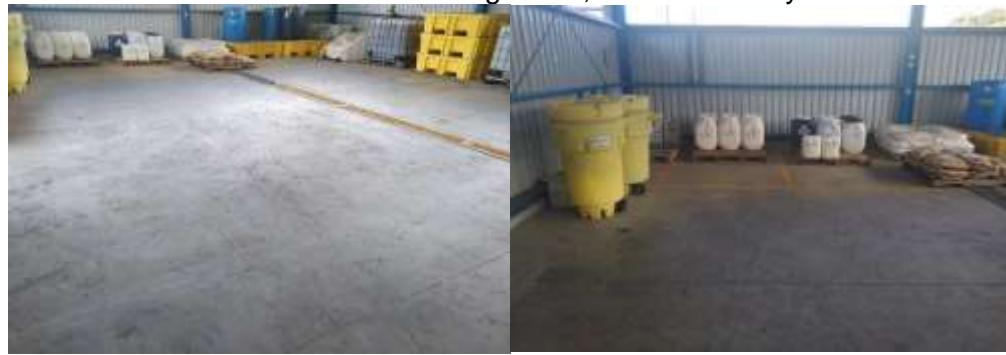
Ilustración 4. Vista de la bodega limpia setiembre 2017.

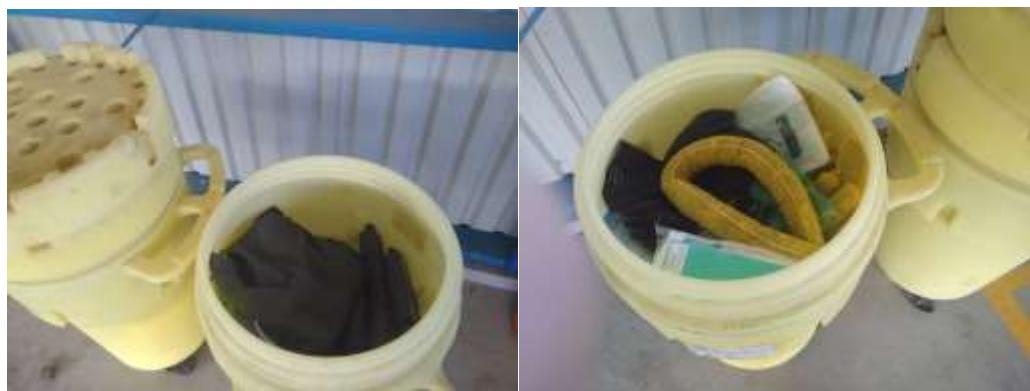
Ilustración 5. Kits de contención de derrames.

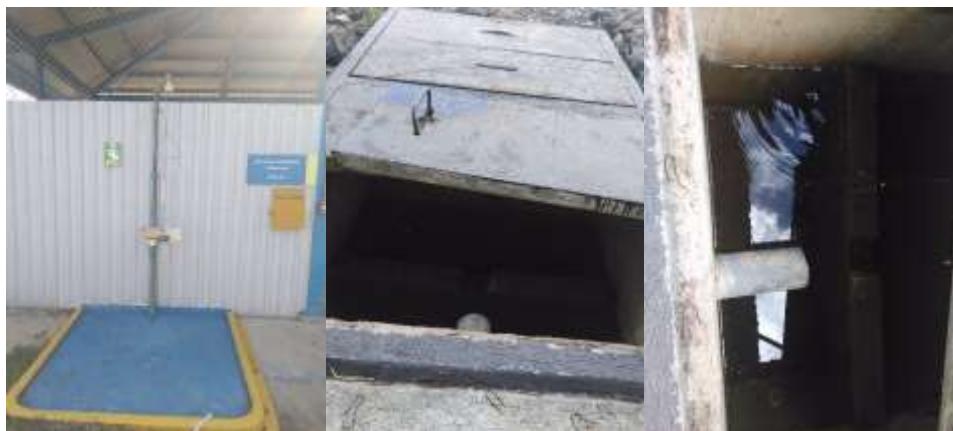
- Se hizo una visita el 7 de setiembre y se revisaron las hojas de seguridad que ya tienen un cajoncito nuevo en buen estado.
- Se revisó el tanque de contención de derrames y está lleno de agua de lluvia, es necesario impermeabilizar esta tapa, no ha habido derrames.
- El kit de contención de derrames está en buen estado.
- El drenaje de piso está limpio.
- Revisión de los extintores en buen estado, están cargados.
- La ducha funciona satisfactoriamente.
- La bodega está limpia.
- Hay rotulo informativo sobre transporte y manejo de químicos en su lugar.

Ilustración 6. Vista de la ducha, el canal de drenaje y el tanque de contención de derrames

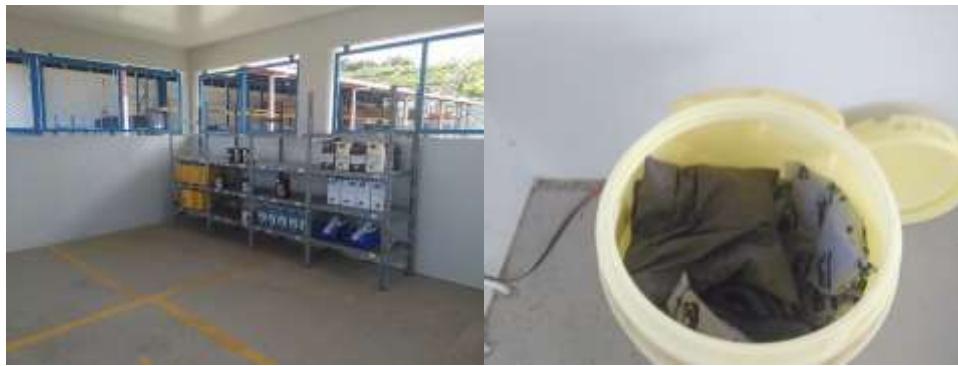
Las bodegas de productos químicos se encuentran acomodadas según diseño y recomendaciones del regente químico. Para la visita realizada en setiembre, se observó que las bodegas se encuentran en buenas condiciones y los tanques están en buen estado.

Ilustración 8. Vista del exterior e interior de la bodega de químicos, los edificios estan en buenas condiciones, no hay derrames.

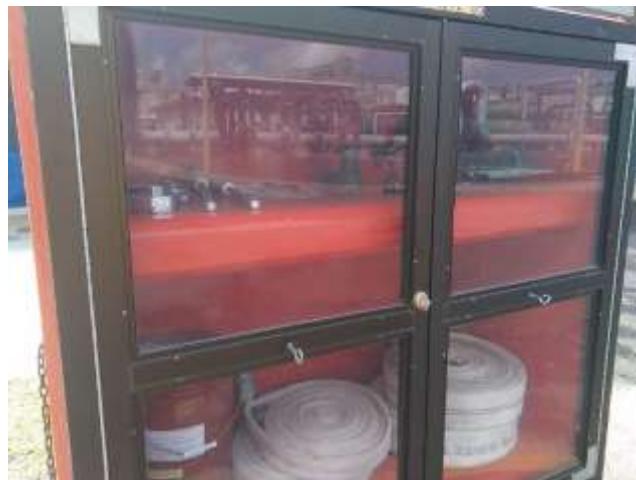
Ilustración 11. Gabinete con equipo contra incendios en buen estado, con mangueras, pitones y herramientas.

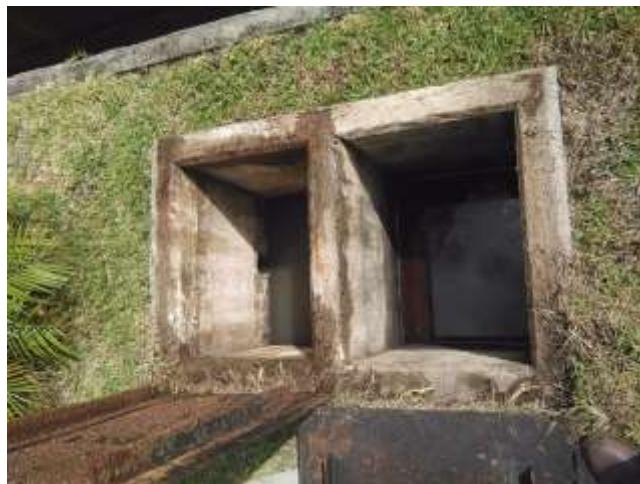
Ilustración 15.Trampa de aceites de taller 11 de setiembre.

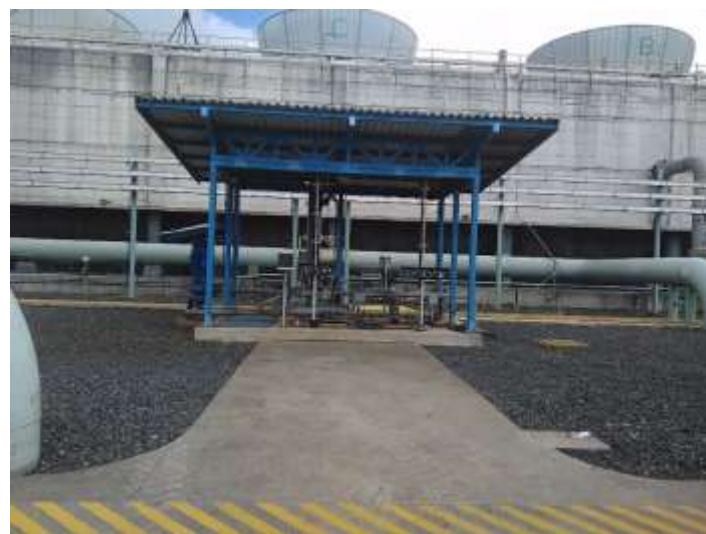
Ilustración 30. Tanque de drenajes de condensado buen estado

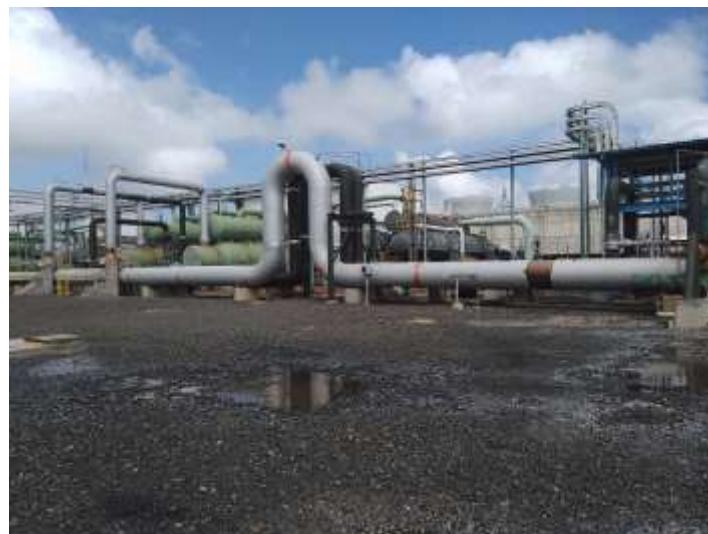
Las tuberías de vapor y salmuera están recubiertas con un aislante térmico para evitar la fuga de calor al medio y la perdida de propiedades termodinámicas, similarmente, también están recubiertos los evaporadores y precalentadores de pentano, todo esto protege al personal, al ambiente y al proceso, baja en nivel de ruidos. Estos se mantienen en buen estado.

Ilustración 32. Estado de cubiertas aislantes de precalentadores y vaporizadores.

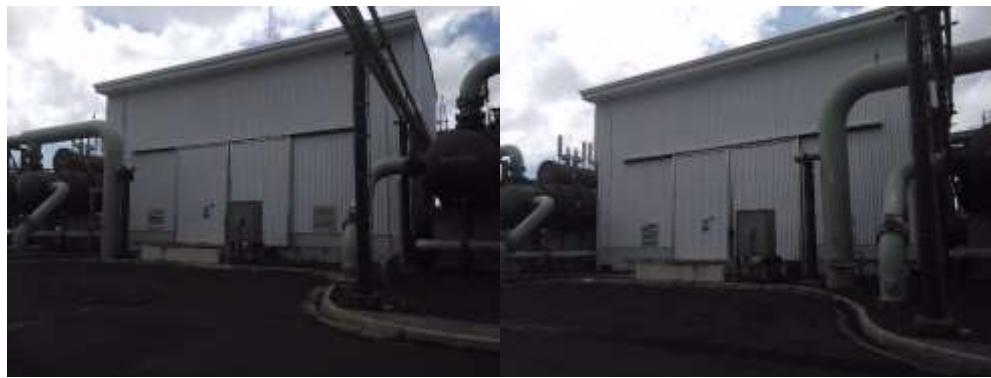
Ilustración 33. Aislamiento térmico y acústico de la caseta de turbina está en buen estado.

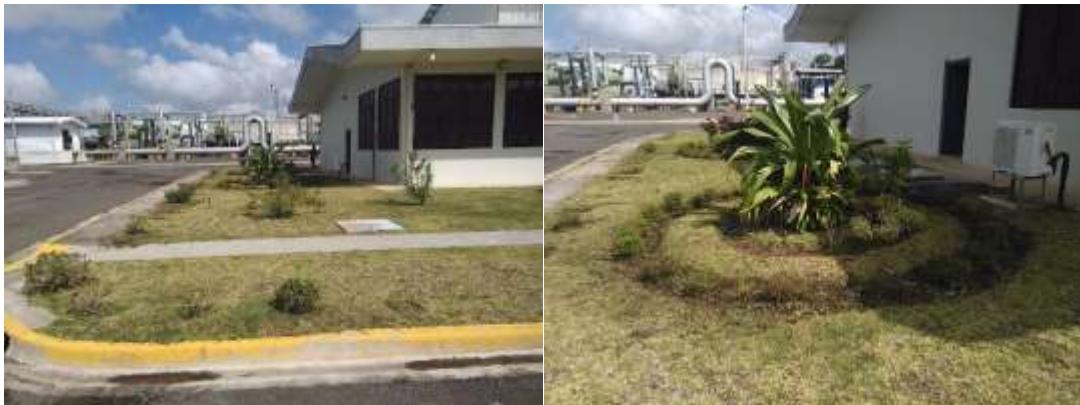
También se da mantenimiento a las zonas verdes ubicadas dentro del área de la planta, las cuales durante el periodo se mantuvieron bien conservadas.

Ilustración 35. Zonas verdes ubicadas en los alrededores de la Planta Geotérmica Pailas.

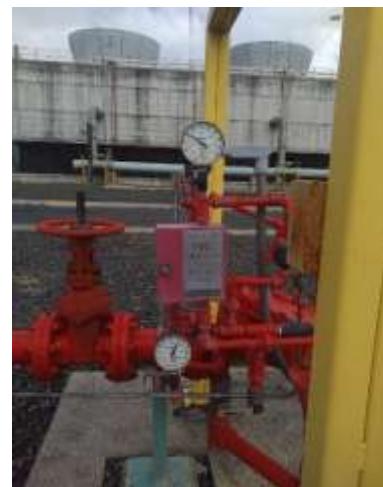
Tanques de pentano con sistema de rociado en buen estado

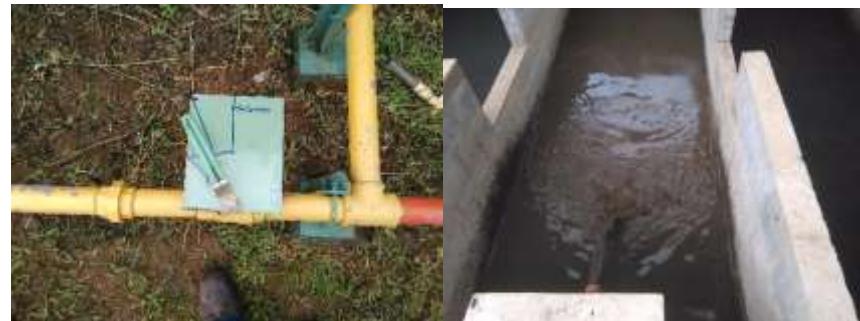
Indicación de válvula de retorno de lodos

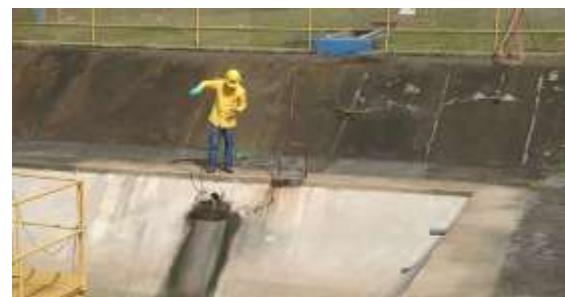
Midiendo flujo.
