Informe de Responsabilidad Ambiental

Informe de Responsabilidad Nº III-2018
Período del Informe: Agosto 2018 – Noviembre del 2018

Proyecto Geotérmico Borinquen

Ubicación: Provincia: Guanacaste, Cantón: Liberia, Distrito: Cañas Dulces
Nº de Expediente: D1-8715-2012-SETENA

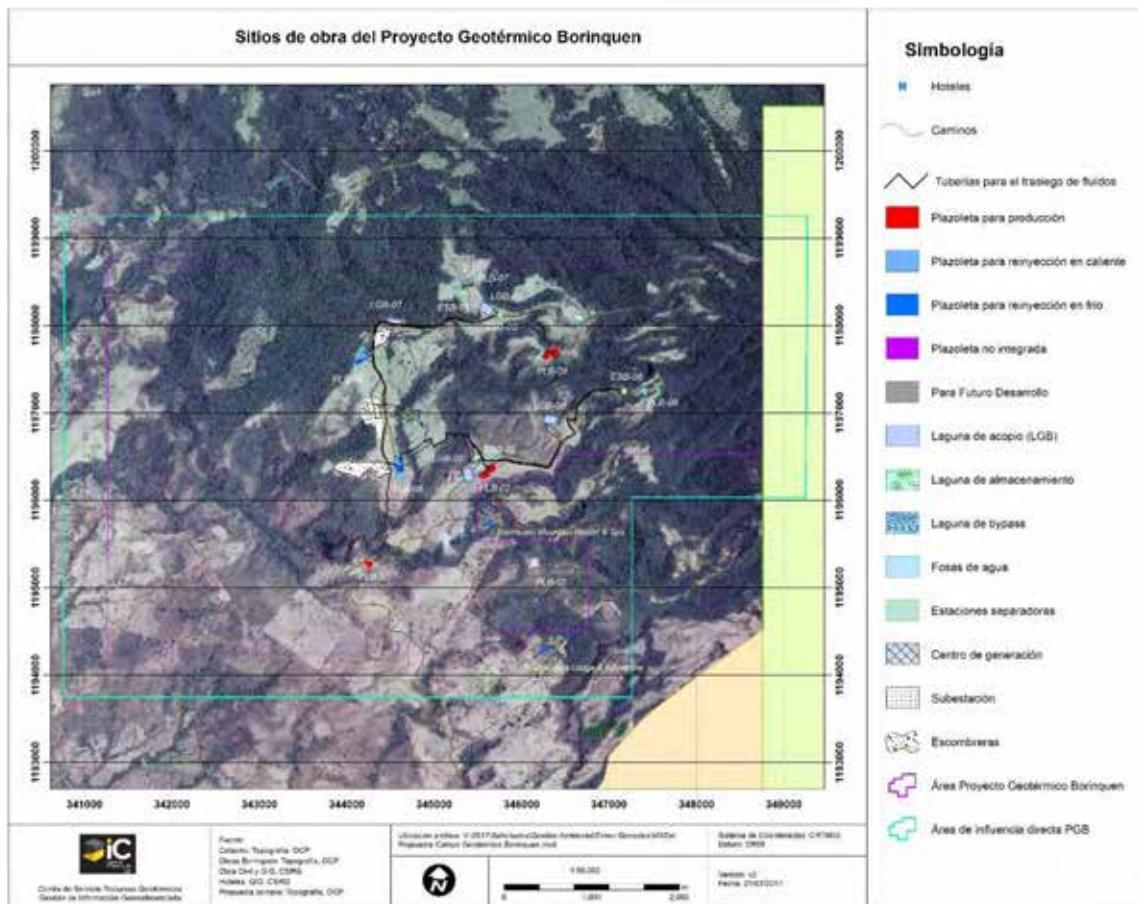
Figura 1. Plano base de la distribución del desarrollo del futuro campo geotérmico Borinque. Informe técnico ambiental de modificación de obras del PG Borinque, aprobado a partir de Resolución N° 2285-2016-SETENA.

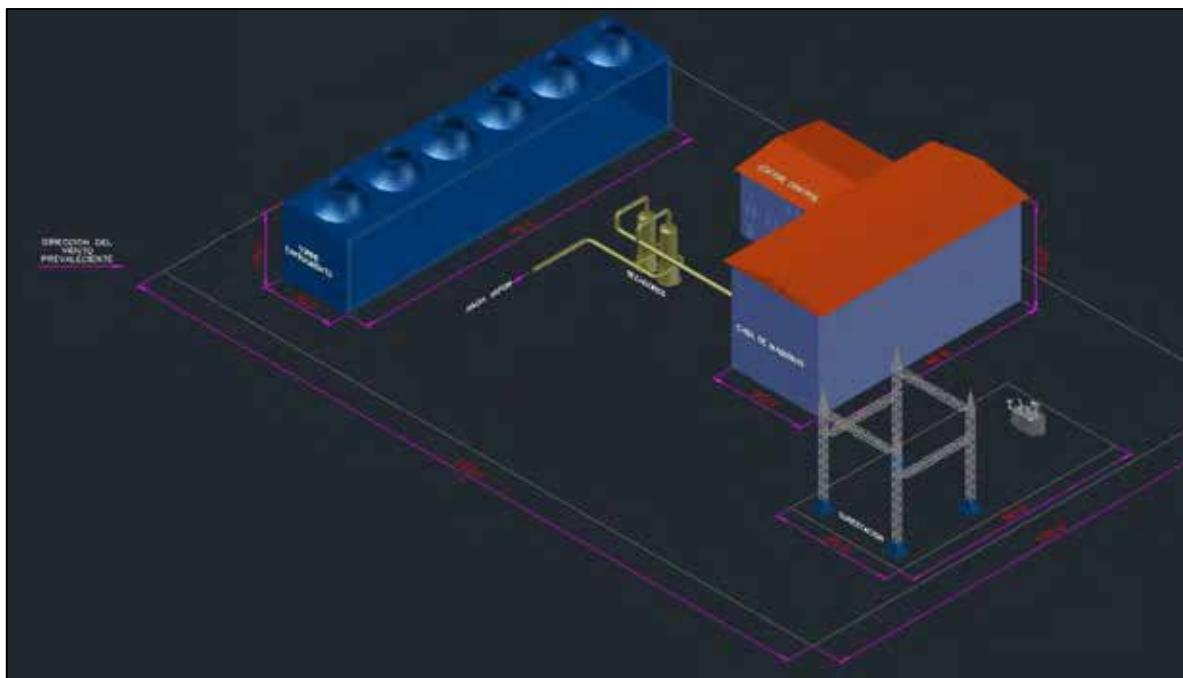
Figura 2. Esquema de distribución de la central geotérmica. EsIA del Proyecto Geotérmico Borinque (Tomo I, pág. 36).

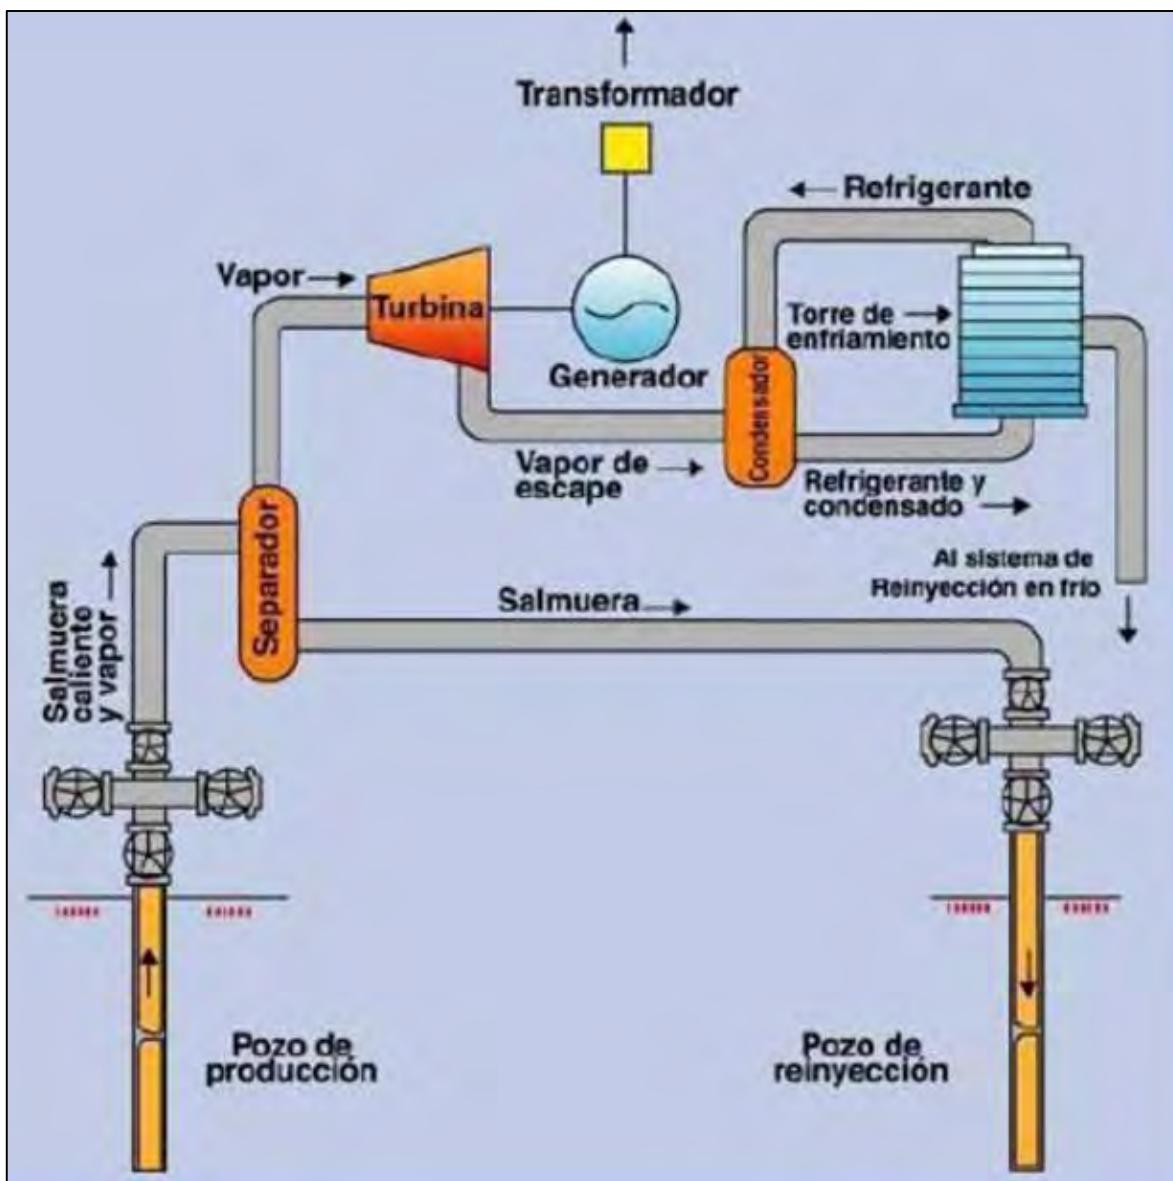
Figura 3. Esquema de un campo geotérmico bajo explotación. EsIA del Proyecto Geotérmico Borinque (Tomo I, pág. 37).

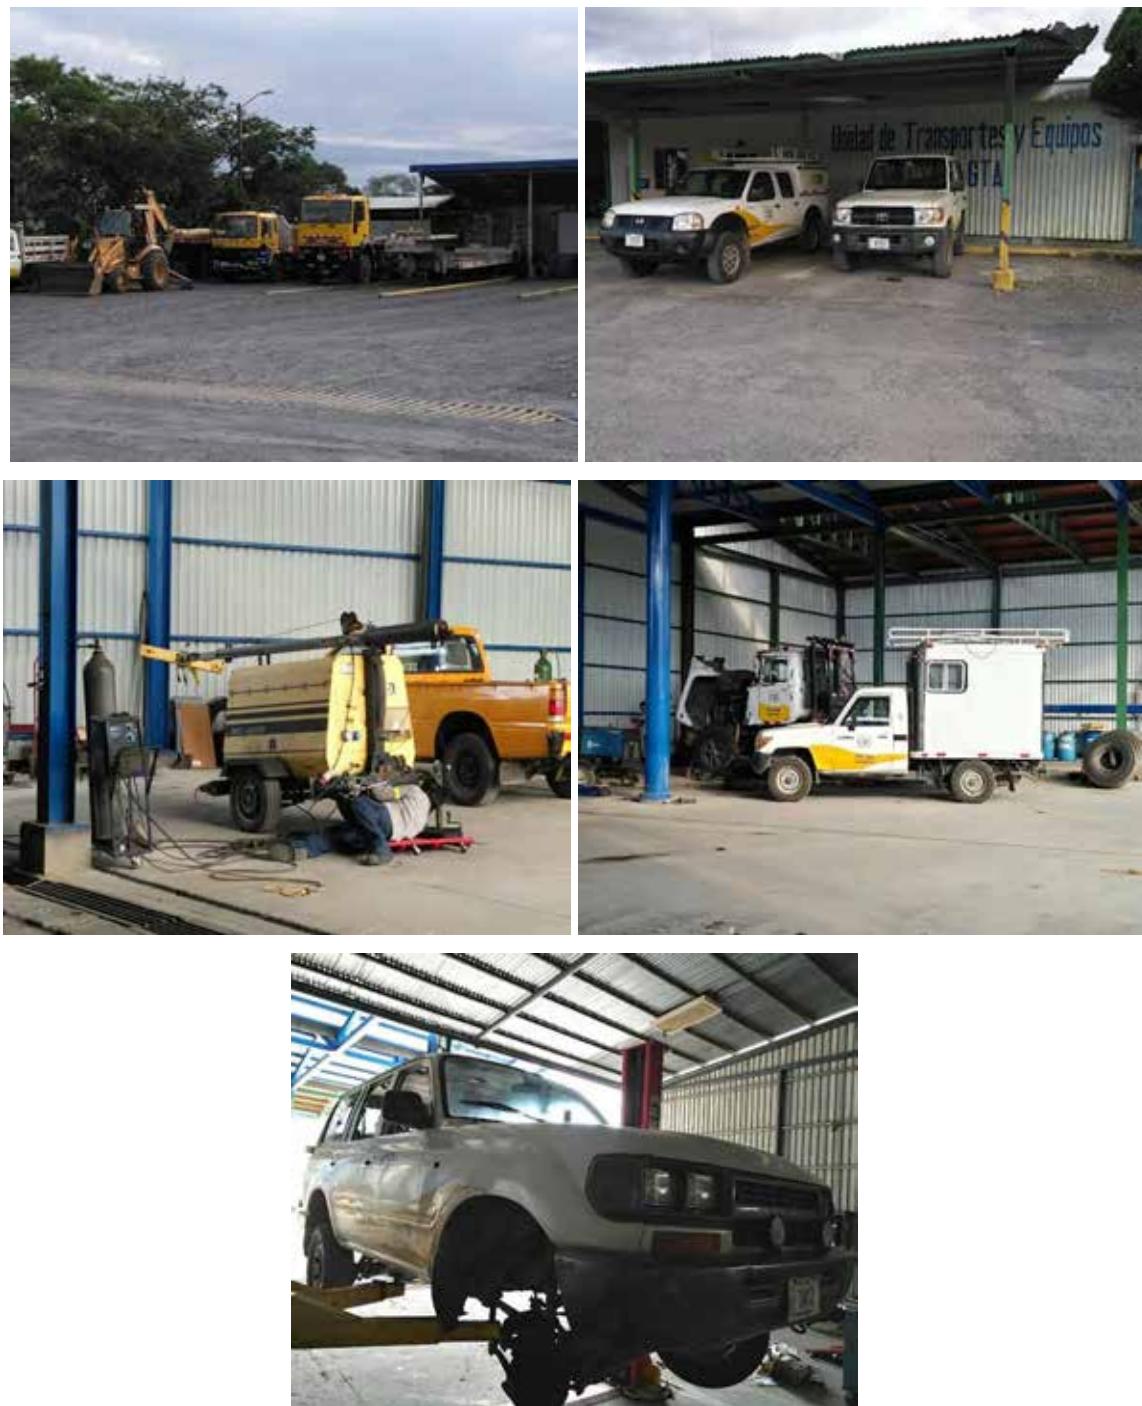
Figura 6: Vehículos y equipos en mantenimiento

La maquinaria y vehículos del C.S. Recursos Geotérmicos cuenta con un programa de mantenimiento preventivo y correctivo que permite la atención de toda la flota de

transporte en taller mecánico ICE o contratado, que garantiza que las emisiones emitidas al ambiente sean las mínimas. (Figura 6, Anexo 4).

La maquinaria, equipo o vehículos que presenten fugas de aceites, combustibles, ruptura en los sistemas de escape y desperfectos en los sistemas catalizadores, son retirados de operación y se reparan en el taller institucional o en taller externo contratado. En la Figura 7 se muestra maquinaria ICE ordenada en el sitio de obra que actualmente opera en la perforación del PGB-59 en PLB-09.

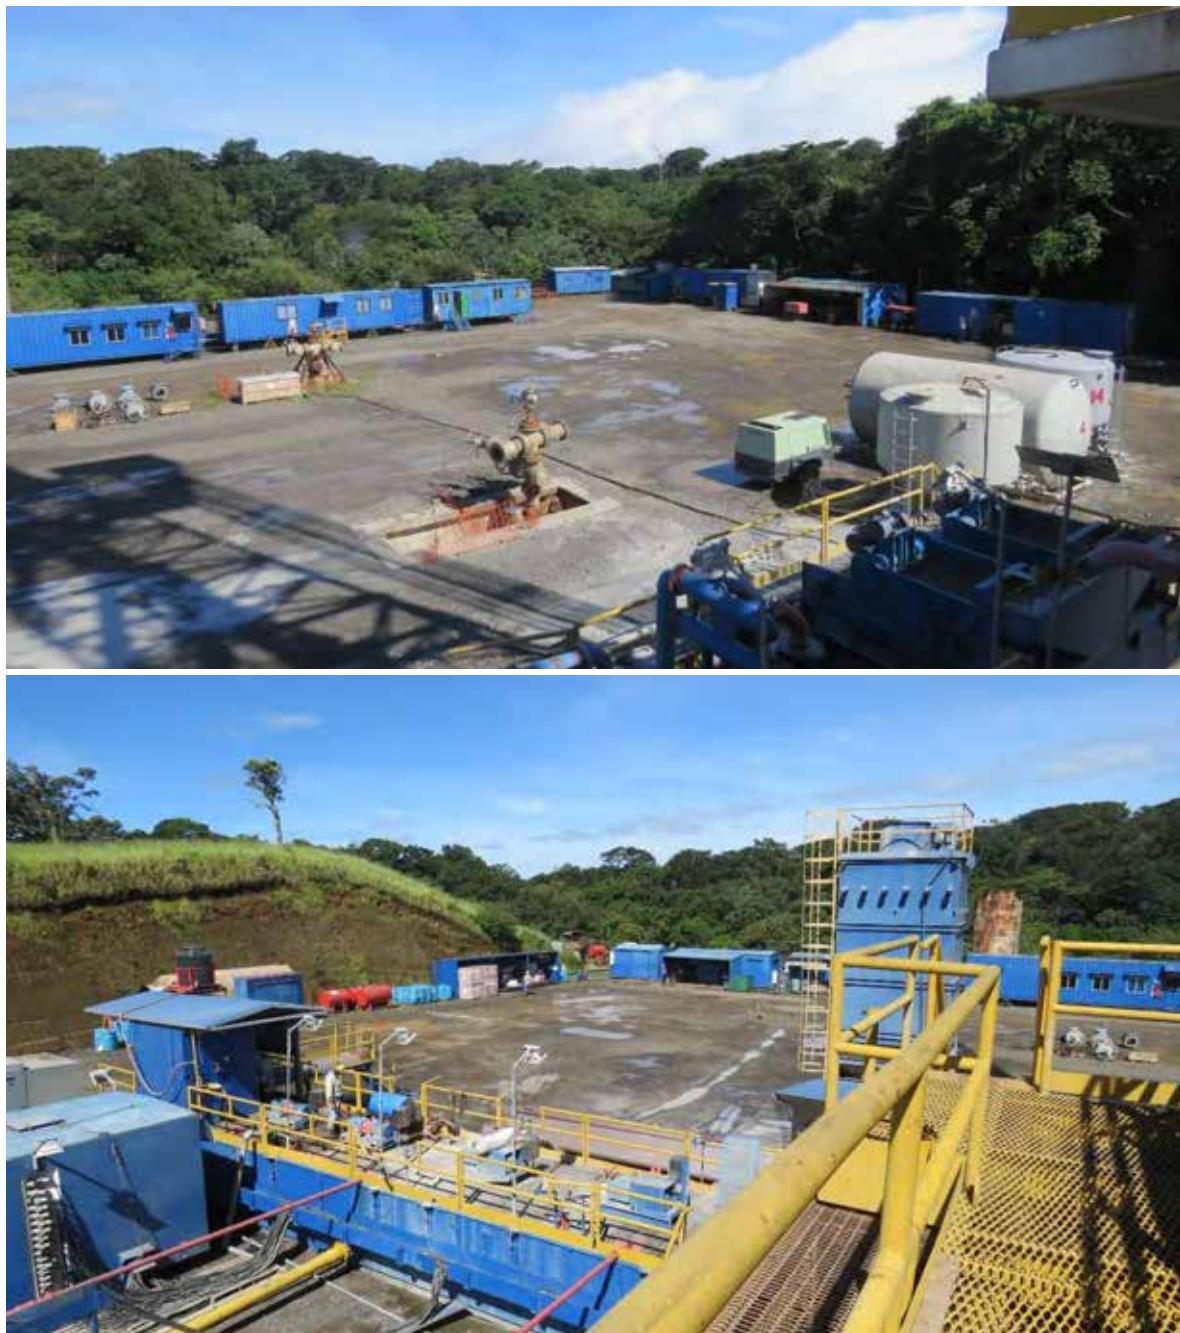
Figura 7. Panorámica de los equipos de perforación

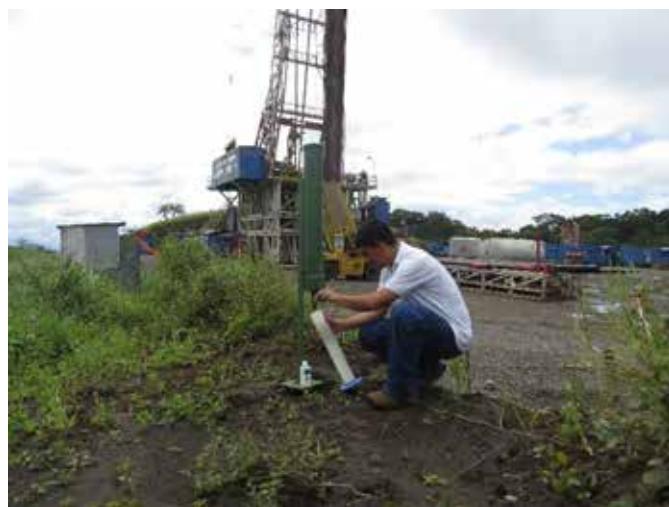
Figura 9. Muestreo de aguas de lluvia

El agua llovida se recolecta semanalmente (Figura 9) y se analiza en un cromatógrafo, instrumento que permite separar químicamente una muestra acuosa o gaseosa para conocer su composición.

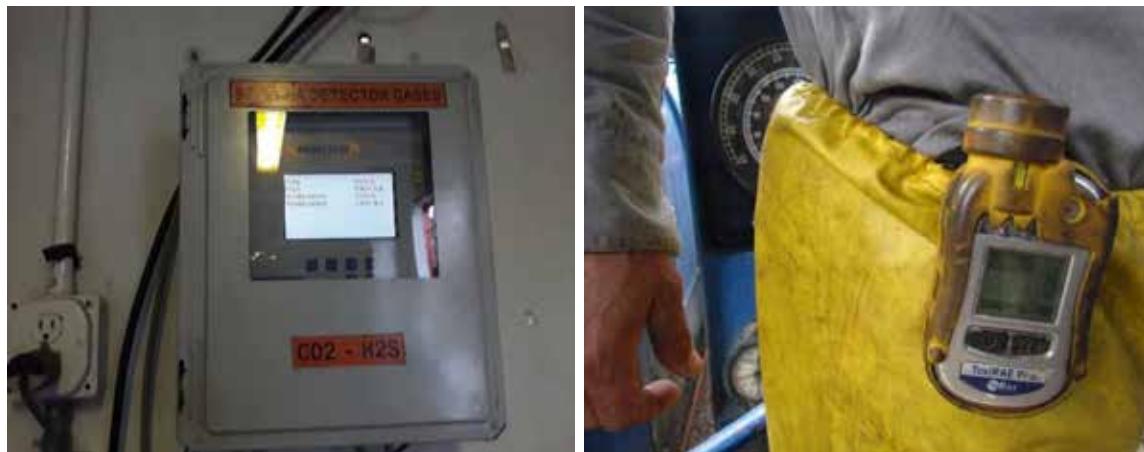
Figura 10. Detectores de gases utilizados en pruebas de producción y labores de perforación de pozos profundos

En las máquinas perforadoras se cuenta con equipos fijos y portátiles para el monitoreo de CO₂ y H₂S (Figura 10). En caso de sobrepasar los límites de gases permisibles a la salud, los equipos activan alarmas audibles, complementariamente, se dispone de un protocolo para este tipo de emergencias y sistemas de respiración asistida (Figura 11), que permiten la continuidad y control del proceso en forma segura.

Previo a la apertura de pozos, o pruebas de producción u operación, se colocan en las plazoletas, equipos para la medición de H₂S y CO₂. Estos equipos cuentan con alarmas audibles (10 ppm de H₂S, 5000 ppm de CO₂), que permitan a los encargados de los procesos tomar medidas para resguardar la integridad de los trabajadores. Para este periodo no se realizaron pruebas de producción en pozos, por tanto, no se presentan reportes asociados a esta medida de control ambiental.

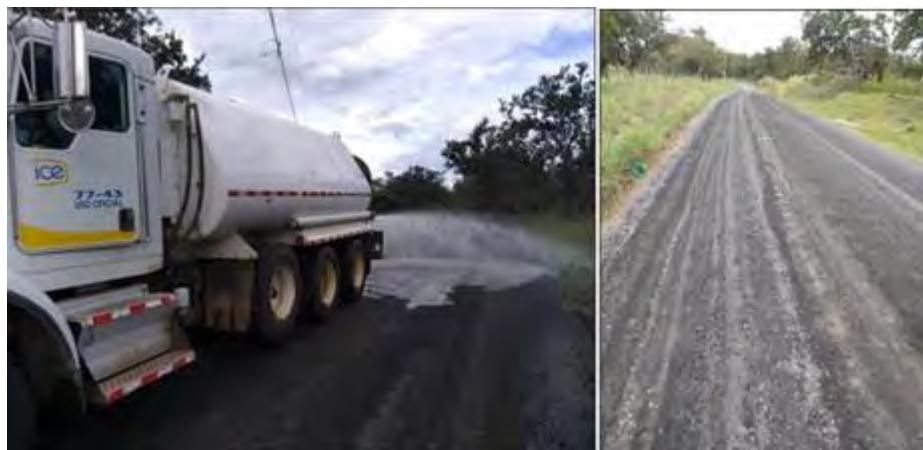
Figura 12. Cisterna para el control de polvo producido por el paso de maquinaria.

Por otra parte, se mantuvo el riego constante de las vías con agua para evitar el levantamiento de polvo el cual podría afectar en las comunidades de influencia directa e indirecta con los trabajos realizados (Figura 12).

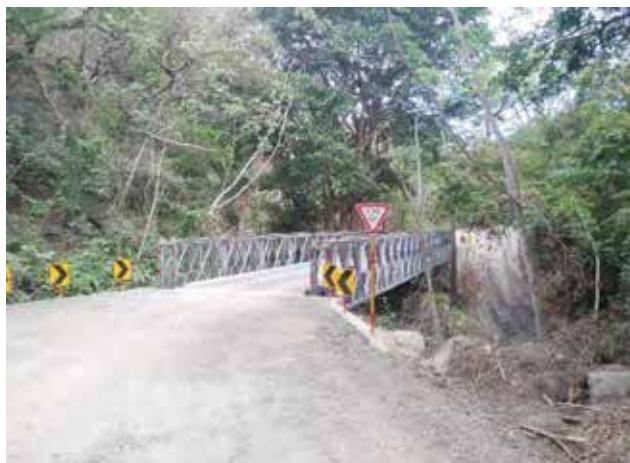
Figura 14. Puente tipo Bailey, Tizate, noviembre, 2018.

La regulación del tránsito vehicular en el sector del puente del Río Tizate se realiza como parte de los traslados del equipo de perforación o maquinaria pesada, para ello se ubica personal ICE en sitio. El puente construido se detalla en la Figura 14.

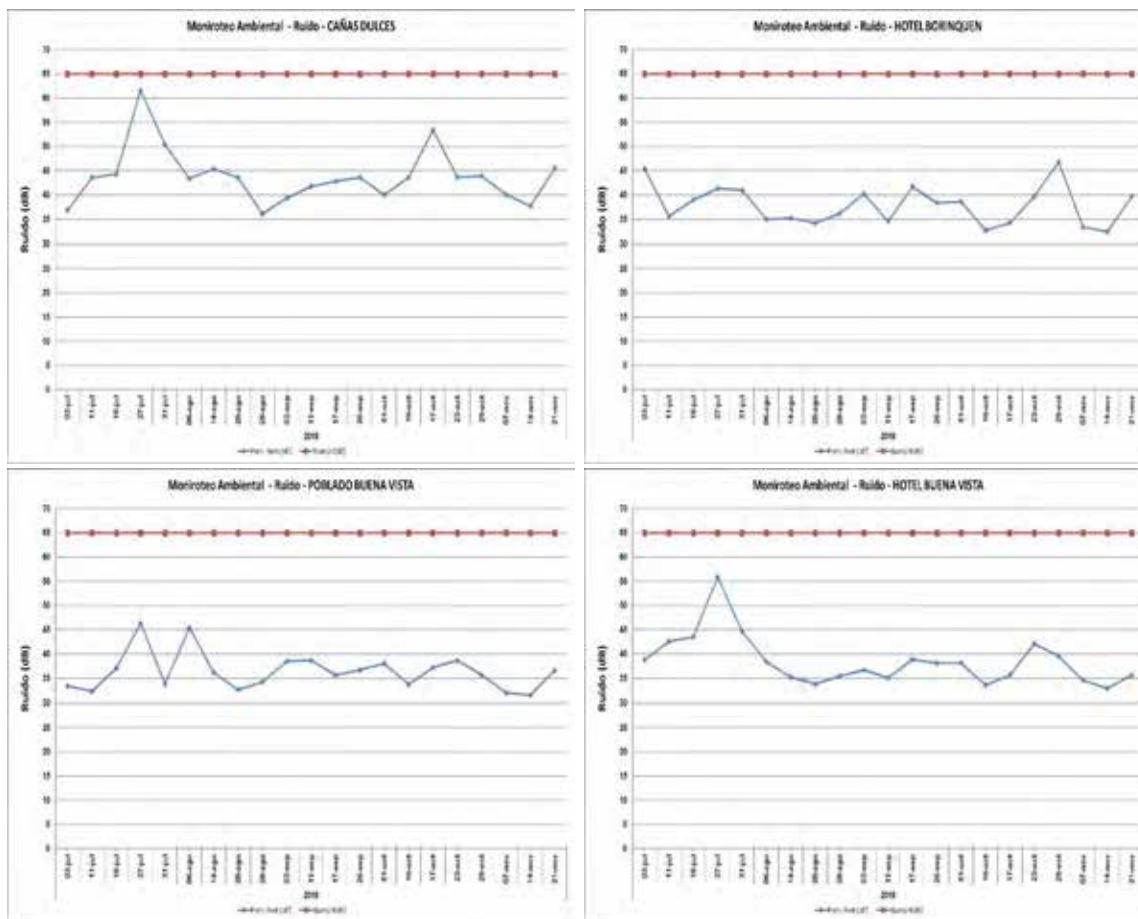
Min (dB)	Prom. (dB)	Max (dB)	Std. (dB)
CAMPO GEOTERMICO BORINQUEN				
CAÑAS DULCES	36	44	62	65
POBLADO BUENA VISTA	32	36	46	65
HOTEL BORINQUEN	32	38	47	65
HOTEL BUENA VISTA	33	39	56	65

Figura 18. Registros de ruido en zonas pobladas cercanas al AP

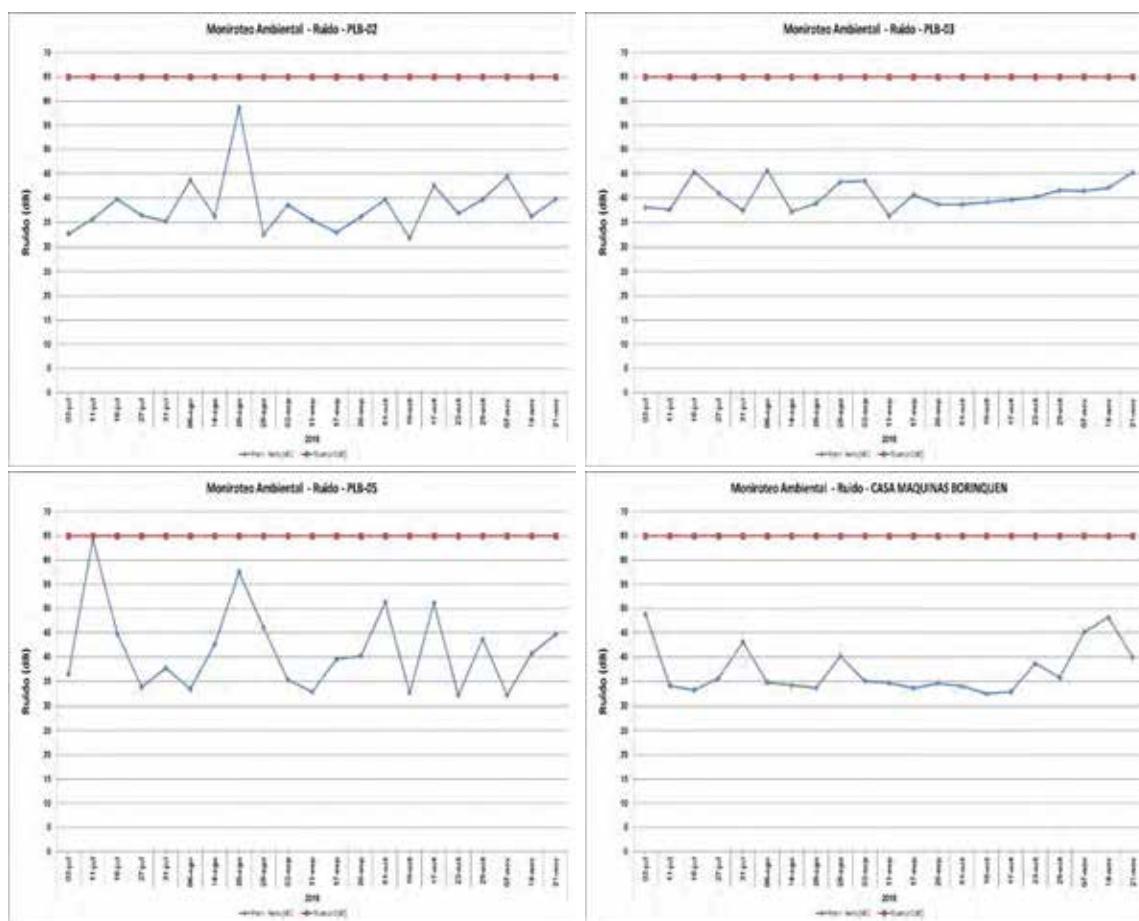
Min. (dB)	Prom. (dB)	Max. (dB)	Std. (dB)
CAMPO GEOTERMICO BORINQUE				
PLB-02	32	38	59	65
PLB-03	36	41	46	65
PLB-05	32	42	64	65
CASA MAQUINAS BORINQUE	32	37	49	65
PLB-04	32	36	52	65
PLB-09	34	56	69	65

Figura 19. Registros de ruido en el AP

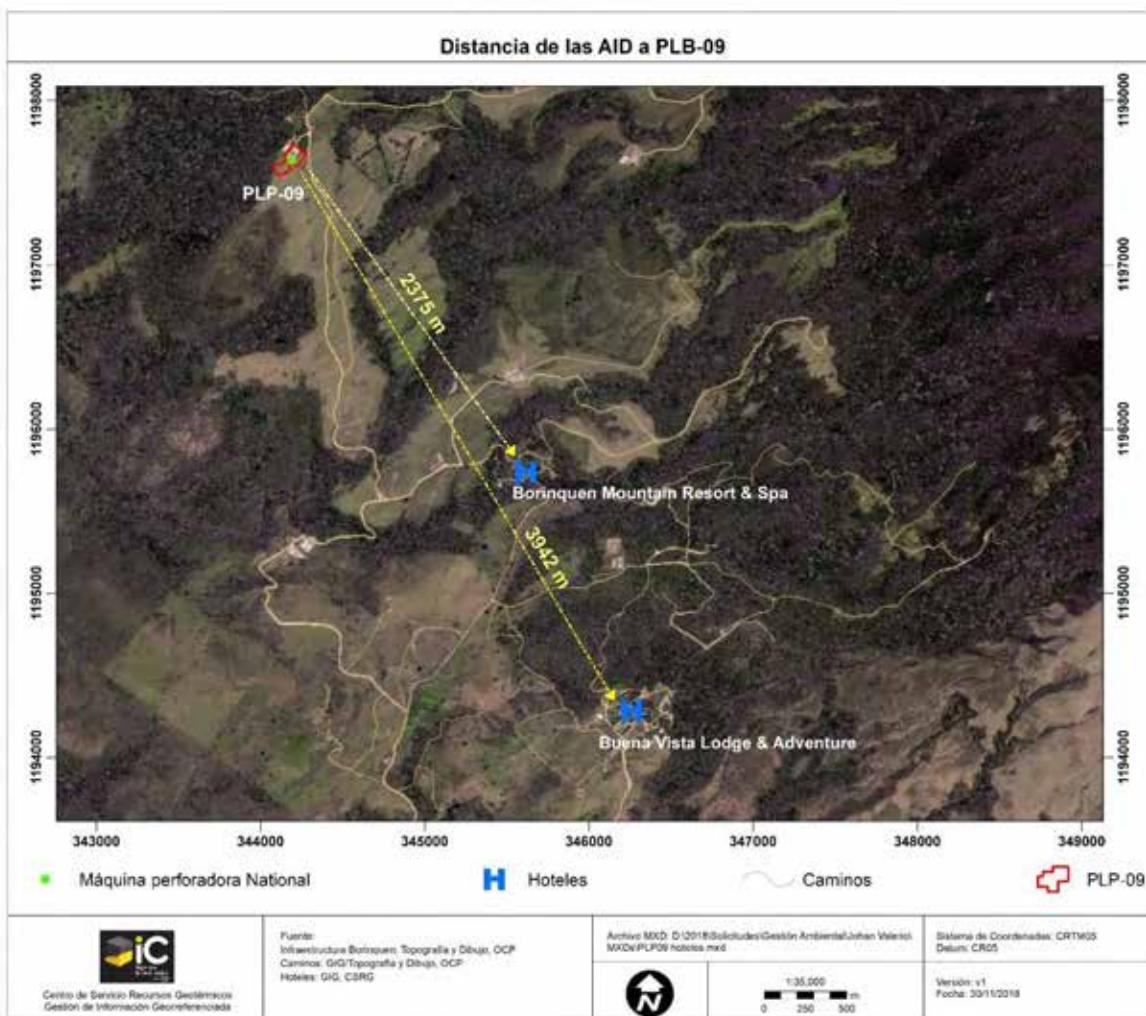
Figura 20. Distancia entre área de perforación y áreas de influencia directa más cercanas

ambientales de línea base, reportados previo al inicio del proyecto (Min. 21 dB – Max. 75 dB). Es importante aclarar que las áreas monitoreadas corresponden a sitios de obra, en los cuales se considera el uso de equipos de protección personal para actividades que superen los 85 dBA en jornadas de 8 horas, asimismo, cabe en el área de influencia directa, el lugar más cercano es el Hotel Hacienda Borinqueñ, el cual, se ubica a una distancia de 2,3 km de PLB-09 (Figura 20). Los demás actores sociales y su ubicación respecto a dicho sitio de obra se detallan a continuación:

- Hotel Buena Vista 3,9 km
 - Caserío el Pital a 7.38 km
 - Poblado Buena Vista 9.85 km
 - Distrito Cañas Dulces a 11.86 km a Cañas Dulces

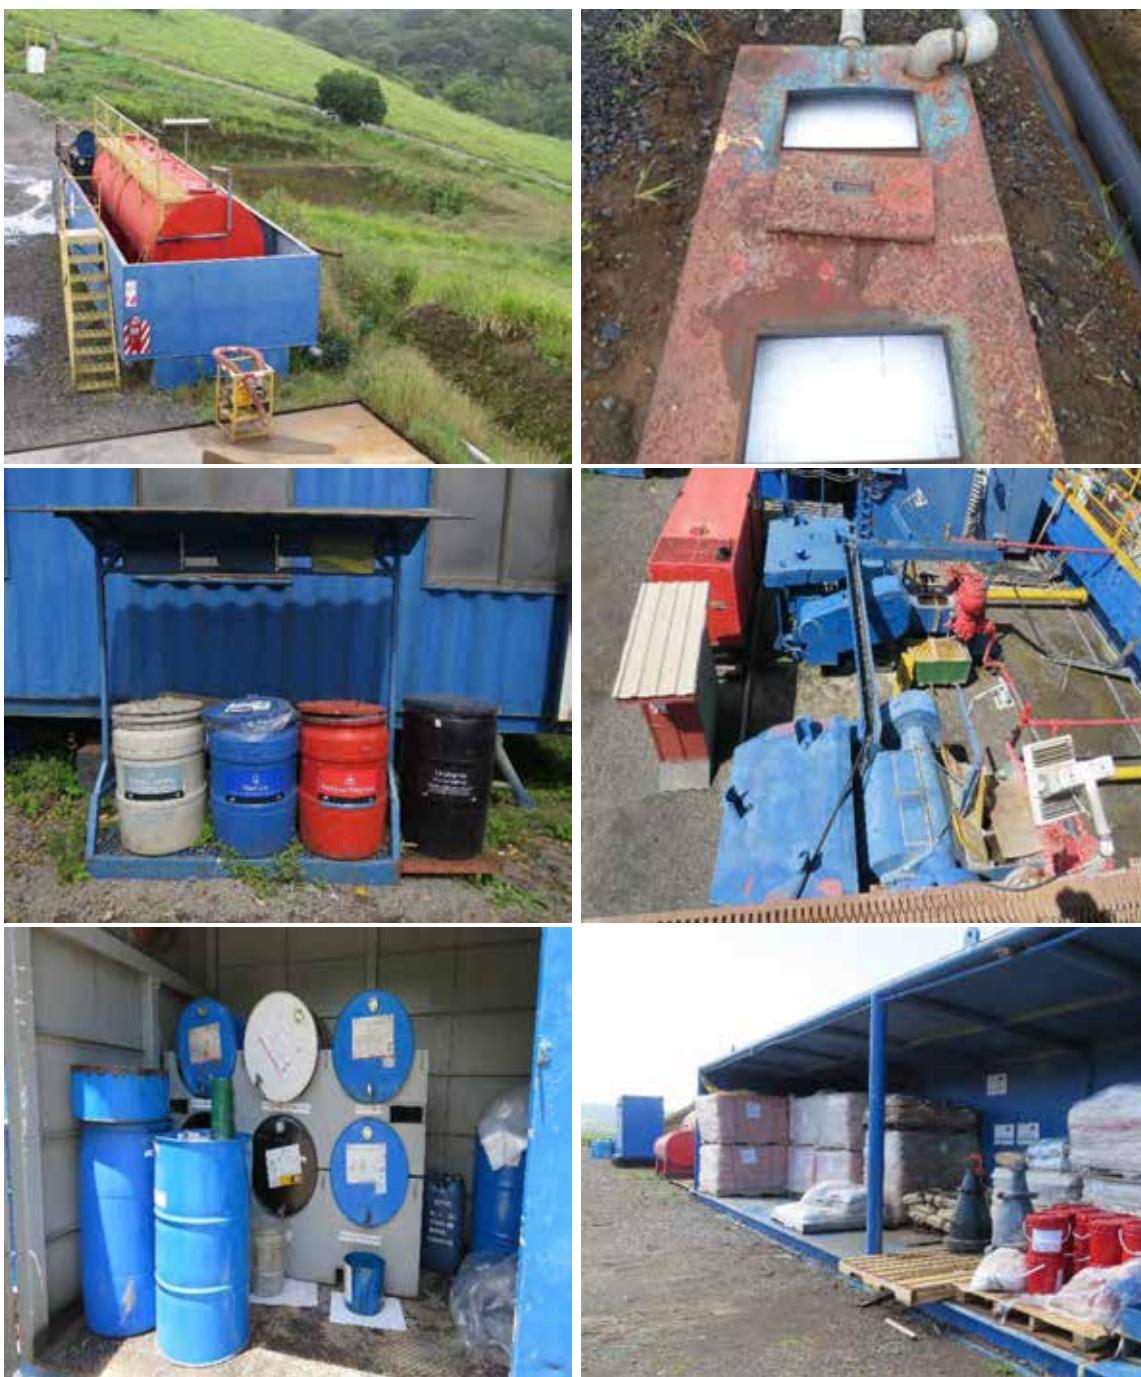
Se utilizan toallas absorbentes hidrofóbicos para el control de derrames y para los sistemas de trampas para aguas oleaginosas según se muestra en la Figura 21. Todos los residuos en general se clasifican en los sitios de obra y se envían en recipientes adecuados al centro de Acopio de Gestión Ambiental para realizar su debida gestión.

Figura 21: Manejo de residuos peligroso en perforadora National 110-E.

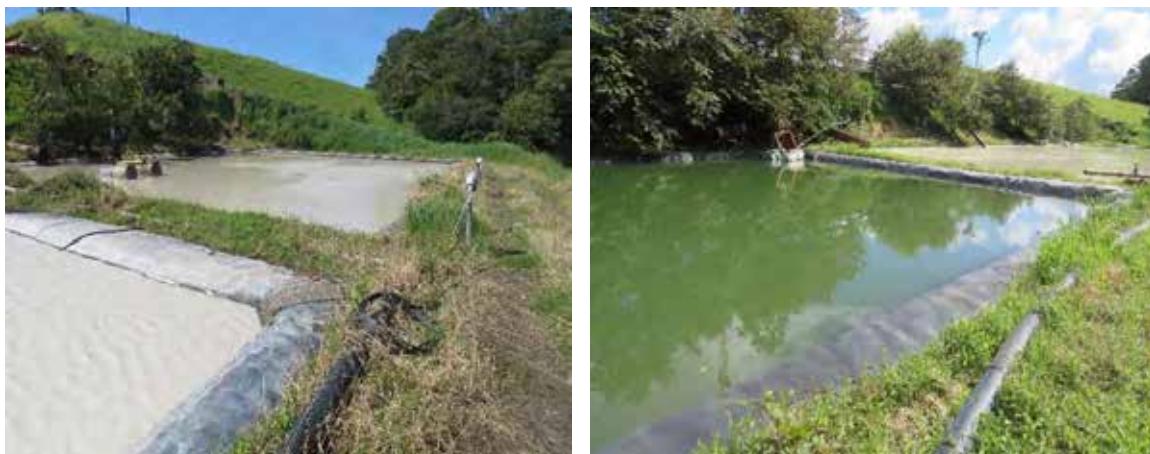
Figura 23. Lagunas impermeabilizadas en PLB-9.

Todas las aguas provenientes de la perforación de pozos son enviadas a lagunas de sedimentación, las cuales, cuentan con sistemas de impermeabilización (Figura 23).

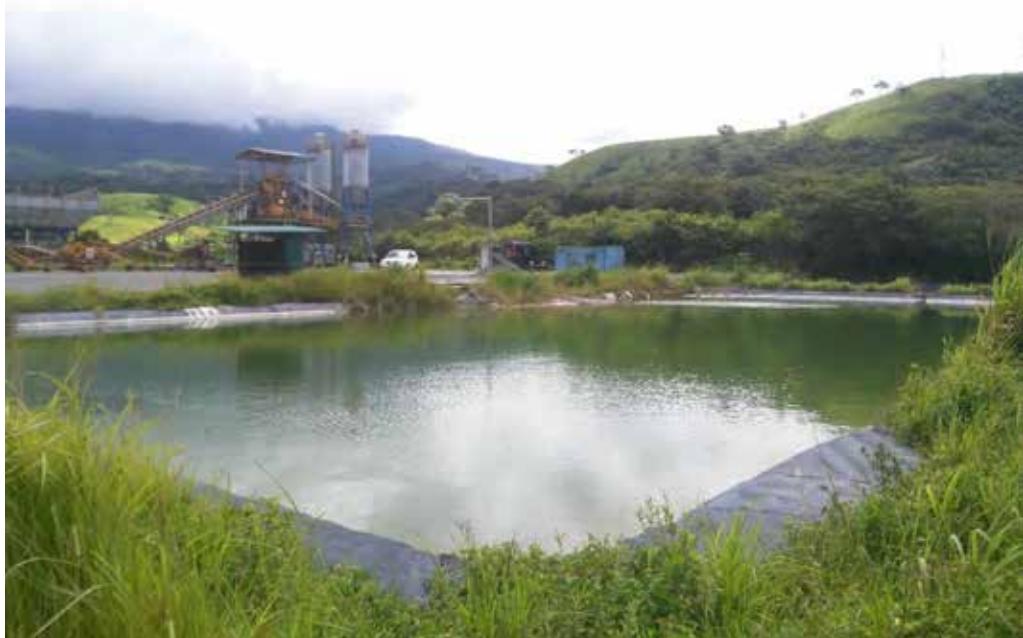
Durante el tiempo de operación de la Planta de Concreto, las aguas residuales del proceso se han dispuesto en una laguna de 45000 m³ de capacidad (Figura 24), y las aguas negras de los servicios sanitarios de este sitio de obra se manejan por medio de tanques sépticos.

Figura 24. Laguna para vertido de aguas con sedimentos de la Planta de Concreto.

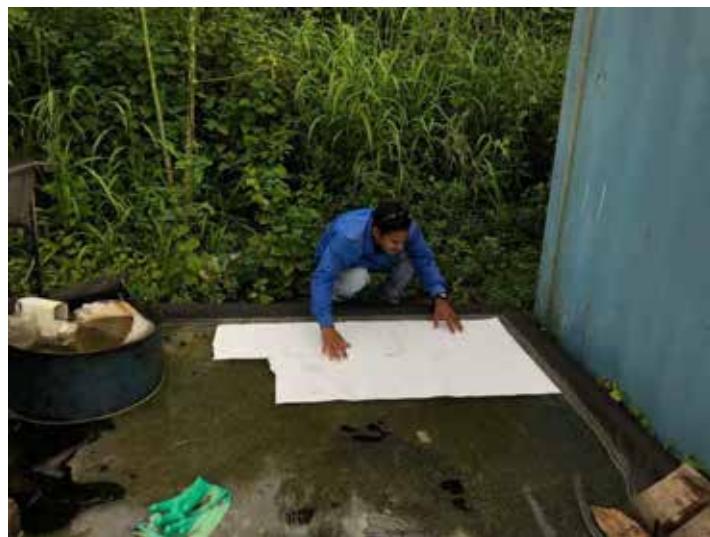
Figura 25. Limpieza de hidrocarburos sobre losa.

Cabe destacar que durante el presente periodo se realizó el retiro de las instalaciones de la planta de concreto (sector de la Plazoleta 3), en el proceso se dejó expuesta a las aguas de lluvia una losa la cual tenía como función almacenar aceites y residuos peligrosos generados por la atención mecánica de la maquinaria.

Dicha losa tenía estanques con aceite, el cual al llover se lavó cayendo sobre la losa, por lo que se procedió a realizar el retiro del hidrocarburo como material especial para absorberlo y limpiar la superficie (Figura 25).

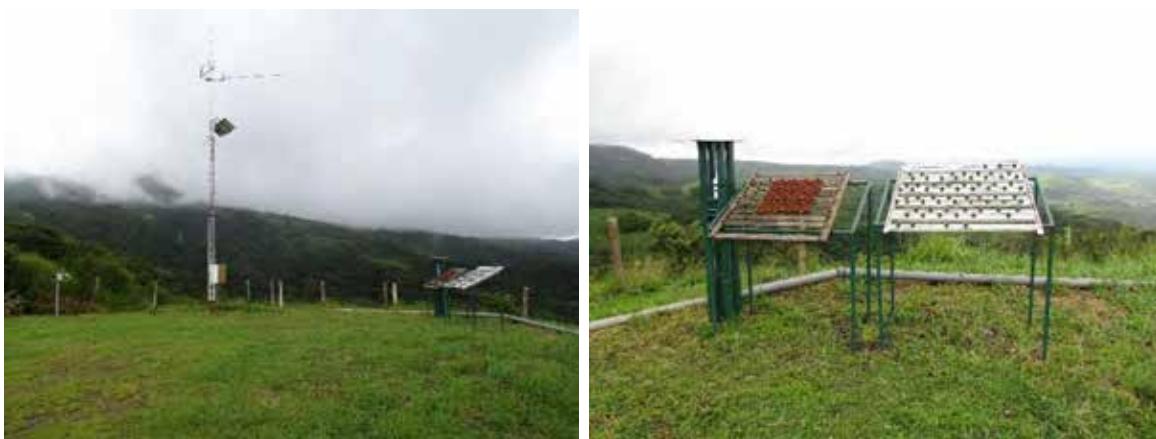
Para dicho estudio, se instalaron dos estaciones; la primera se encuentra ubicada en Plataforma 5 (PGB-05) y la segunda en las cercanías de la Plataforma 2 (PGB-02), ambas cuentan con recolectores de contaminantes, exposición de placas de acero al carbono y de acero galvanizado (durante el primer año), además se dispone de estaciones meteorológicas, al lado de cada estación de corrosión atmosférica para obtener los datos que se requieran de éstas, cabe mencionar, que durante el segundo semestre del 2018, se instalaron nuevamente placas de acero al carbono. El objetivo de dicho estudio es establecer la clasificación a la que pertenece dicha atmósfera desde el punto de vista de corrosión. (Figura 29).

Figura 29. Proyecto de corrosión en PLB-5.

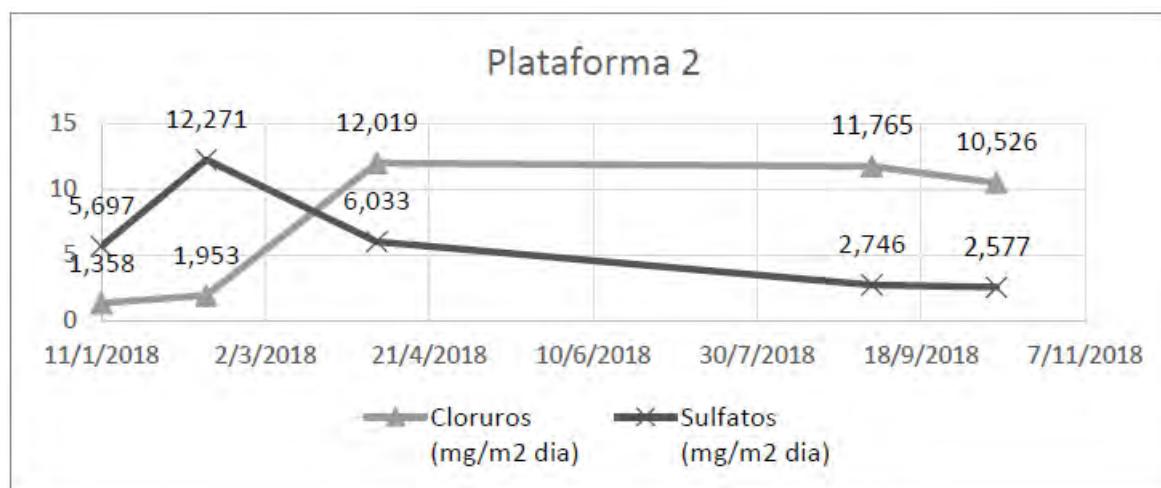
Por otra parte, en las figuras Figura 30 y Figura 31, se muestra un histórico, a partir del 2018, de las tasas de deposición de cloruros y sulfatos para las estaciones Plataforma 2 y Plataforma 5.

Figura 30. Histórico de deposición de cloruros y sulfatos, PGB-2.

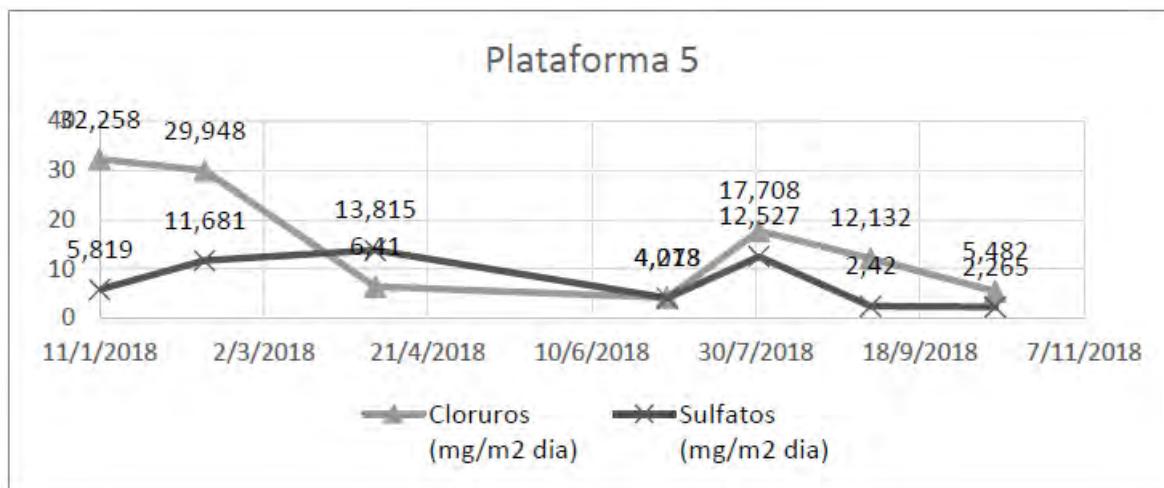
Figura 31. Clasificación de acuerdo a tasa de deposición.

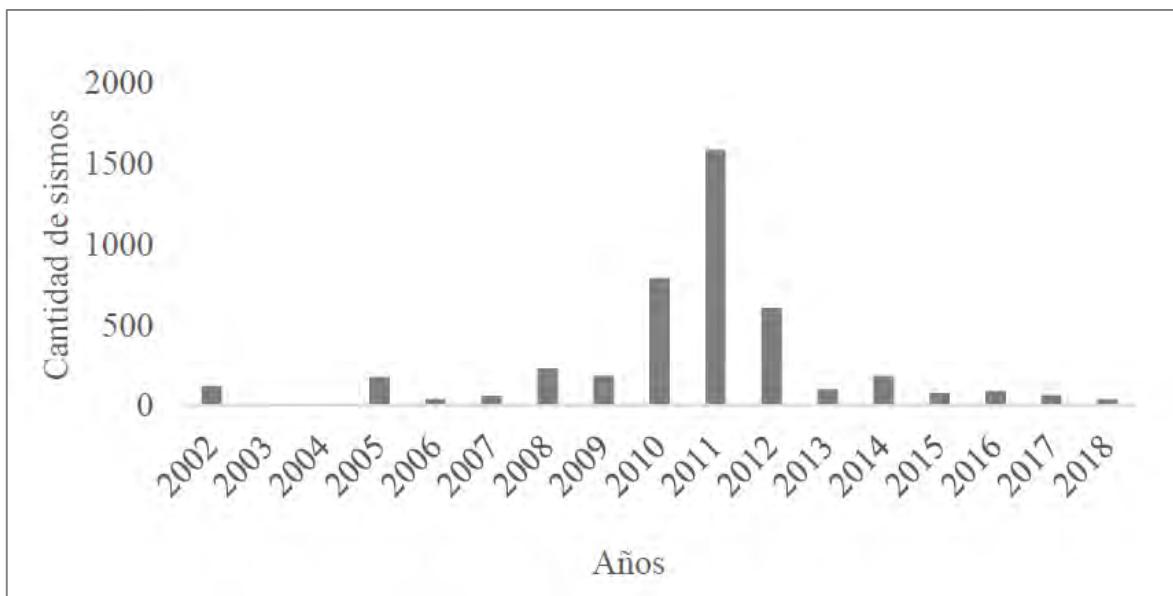
La Figura 32 muestra un resumen de la sismicidad anual para el periodo de 2002 - 2018 (hasta el 21 de noviembre del 2018).

Figura 32. Sismicidad anual para el periodo 2002 al 21 de noviembre del 2018.

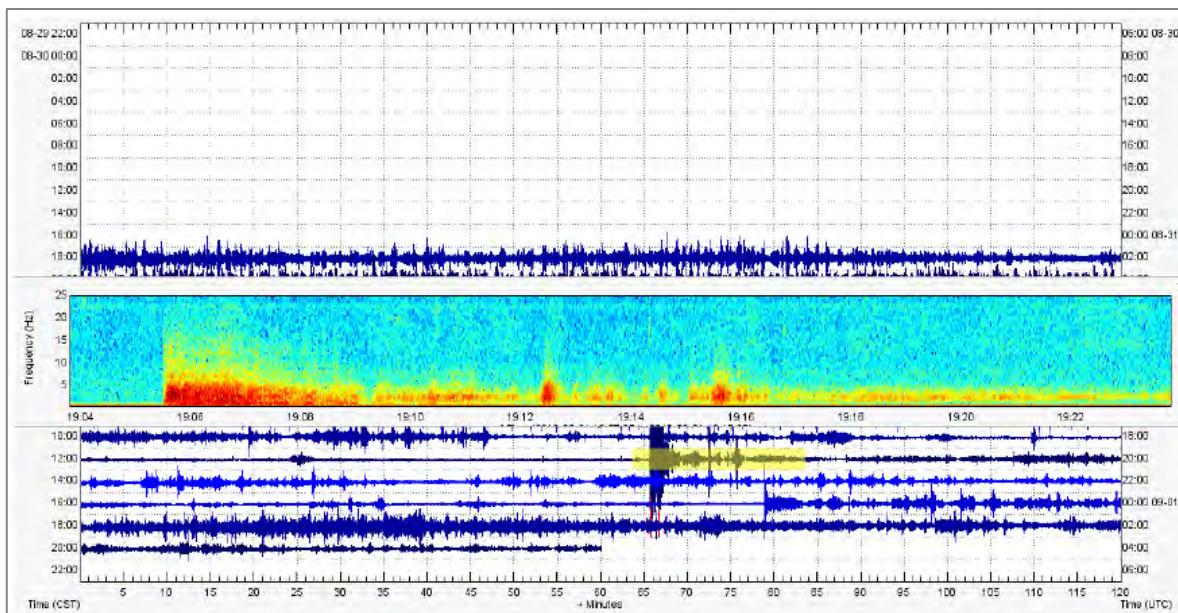
Figura 39. Señal tipo erupción volcánica del Rincón de la Vieja registrada en la estación sismológica VORI el 30 de agosto del año 2018. Azul con cuadro amarillo: Forma de onda. Cuadro con colores: Espectrograma de frecuencia con base en método de Fourier. Figura elaborada a partir del programa SWARM de la USGS.

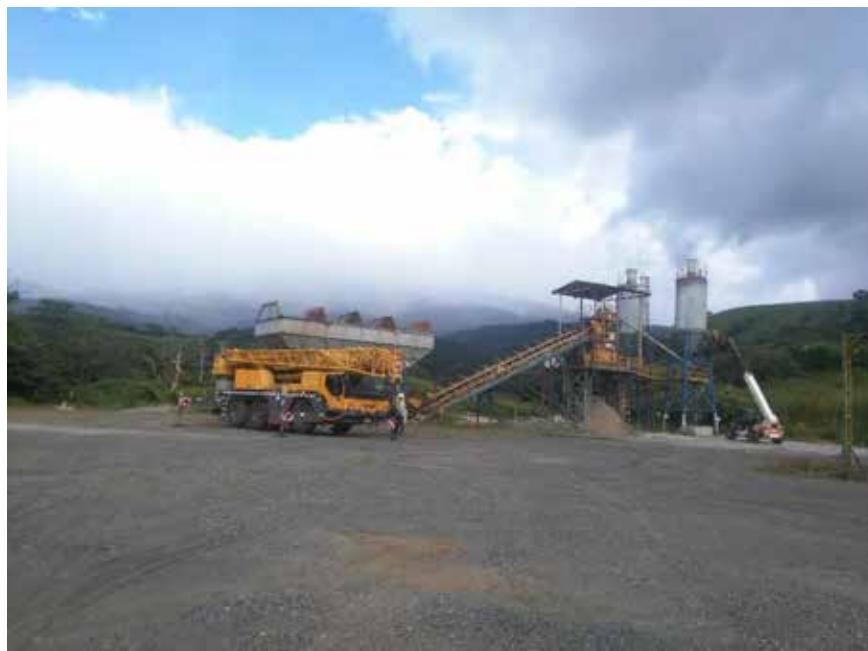
Figura 41. Vista panorámica de la planta de concreto ubicada en la plazoleta PLB-03 del PG Borinquen.

La planta de concreto localizada en la PLB-03 (Figura 41), se encuentra en proceso de desmantelamiento para su traslado y resguardo en un sitio de obra del PG Las Pailas II.

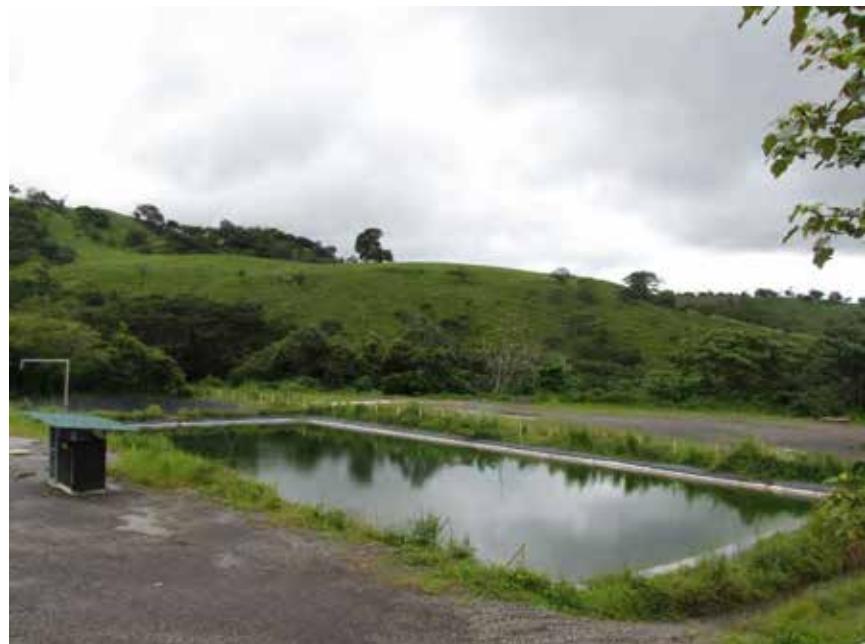
Figura 42. Lagunas para el manejo de agua residuales de la planta de concreto.

Para el manejo de las aguas residuales de la planta, durante su operación, se utilizaron tres lagunas impermeabilizadas con geo-membrana, las cuales fueron construidas como parte de la perforación profunda realizada en la etapa de exploración del proyecto (Figura 42).

Estas Lagunas están impermeabilizadas por completo y no cuentan con desfogue o descarga sobre cuerpos de agua superficial, por lo que no se realiza un monitoreo físico-químico para medir el impacto de la planta.

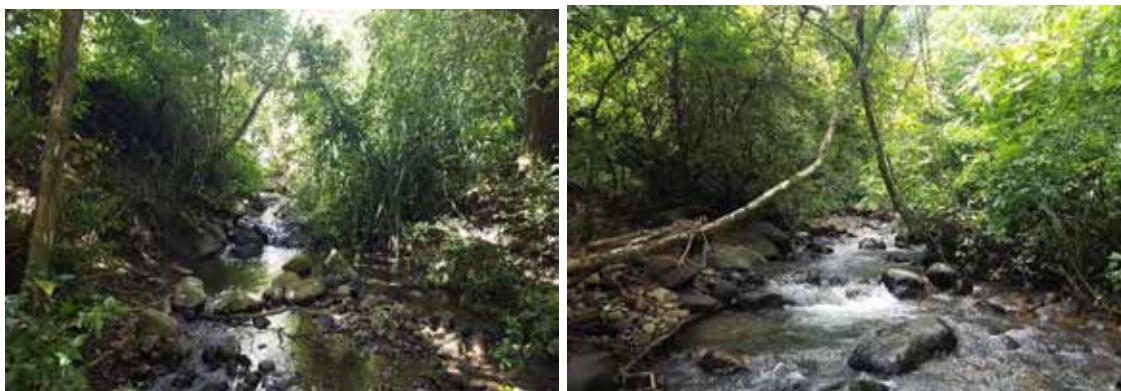
Figura 53. Sitios para el monitoreo de calidad de agua, Qb. Gallinón y Qb. Gata arriba. Proyecto Geotérmico Borinquen, agosto 2018.

Se cuenta con 13 sitios para el monitoreo de calidad de agua (Cuadro 16) en los cuales se toman muestras para realizar análisis físico químicos (DBO y nitrógeno amoniacal, sólidos, nitratos, conductividad, entre otros), datos directos (pH, temperatura y oxígeno disuelto) y se realizan monitoreos de fauna acuática (peces y macroinvertebrados) como bioindicadores de calidad de cuerpos de agua. Los sitios seleccionados están asociados a los accesos a los frentes de obra (Figura 53).

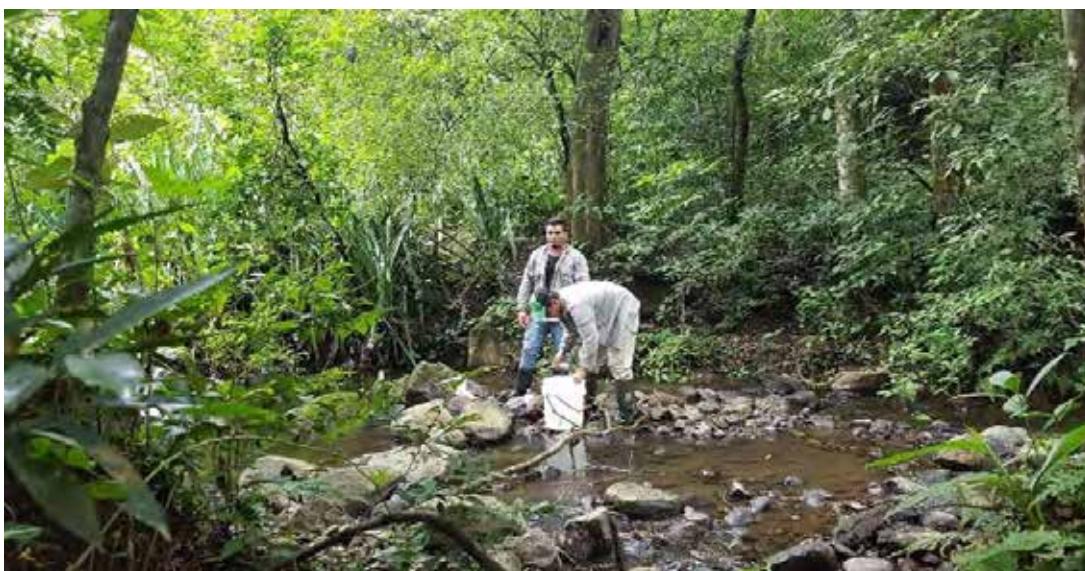
Como parte de las variables físico químicas de calidad de agua se realizaron mediciones directas del pH y temperatura usando el pH-metro EcoSense pH 100A, así mismo se estimó el oxígeno disuelto empleando el medidor de oxígeno disuelto HANNA HI 9146. Las mediciones se realizan de manera trimestral y se ilustran en la **Figura 54**.

En esta ocasión, debido a un fallo en los equipos de medición se utilizó un medidor multiparámetros para registrar los datos de campo.

Figura 54. Mediciones directas de parámetros físico químicos para calidad de cuerpos de agua. Proyecto Geotérmico Borinquen, agosto 2018.

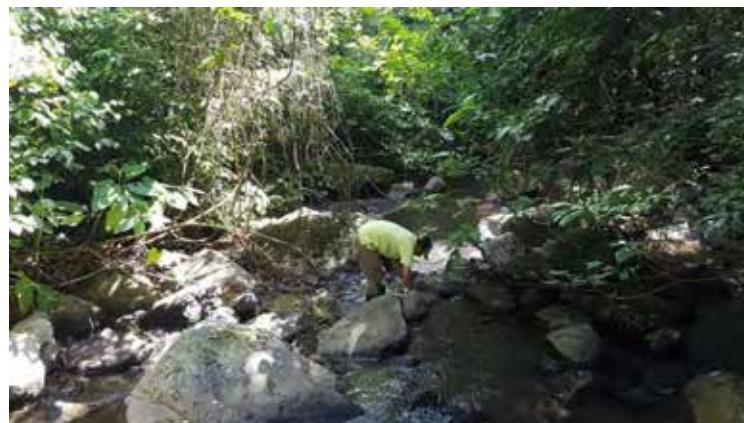
Las muestras se toman bajo el método de recolecta directa, semicuantitativa, que consiste en recolectar los organismos directamente en el campo desde el sustrato, el cual se remueve con la ayuda de un colador (Figura 55).

Es importante mencionar que el uso del traje especial para electropesca se utiliza en aquellos sitios donde el nivel del agua sobrepase el calzado (Figura 55).

Figura 55. Monitoreo de macroinvertebrados. PG Borinquen, agosto 2018.
