Informe de Responsabilidad Ambiental

Informe de Responsabilidad Nº III-2018
Período del Informe: Agosto 2018 – Noviembre del 2018

Proyecto Geotérmico Borinquen

Ubicación: Provincia: Guanacaste, Cantón: Liberia, Distrito: Cañas Dulces
Nº de Expediente: D1-8715-2012-SETENA

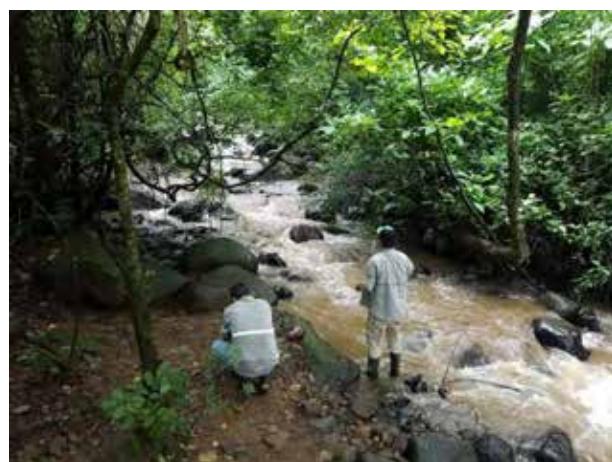
Se tomaron datos en 10 sitios para el monitoreo de la calidad del agua. Se observa que el sitio La Tencha no cuenta con mediciones, esto se debe a que las condiciones del cuerpo de agua no permitieron tomar las muestras y en la siguiente figura (Figura 56) se observa que el sitio Gata arriba presentaba cierto grado de turbiedad por del arrastre de sedimentos producto de las lluvias en esos días (Figura 56).

Figura 56. Sitio de monitoreo de calidad de agua: Gata arriba. Agosto 2018.
Proyecto Geotérmico Borinquen.

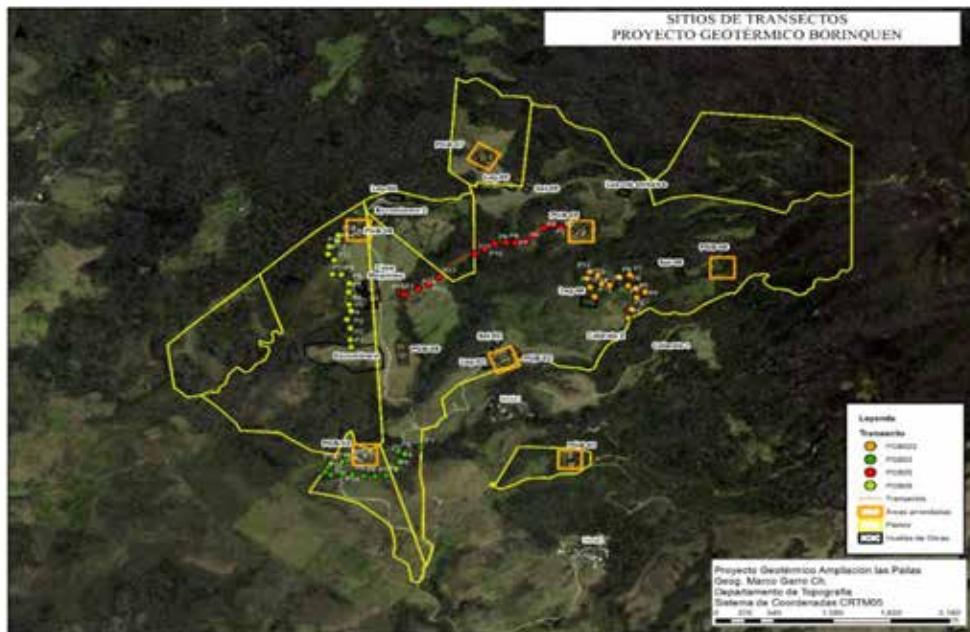
Para el monitoreo de fauna silvestre, se cuenta con cuatro transectos (Figura 60) los cuales están asociados a los áreas de influencia de las principales obras del Proyecto. A partir de este periodo se modificó uno de los transectos anteriores, por lo tanto, el PGB22 se incluye en la siguiente figura y se excluye el PGB02.

Figura 60. Transectos para el monitoreo de fauna silvestre. PG Borinqueñ.

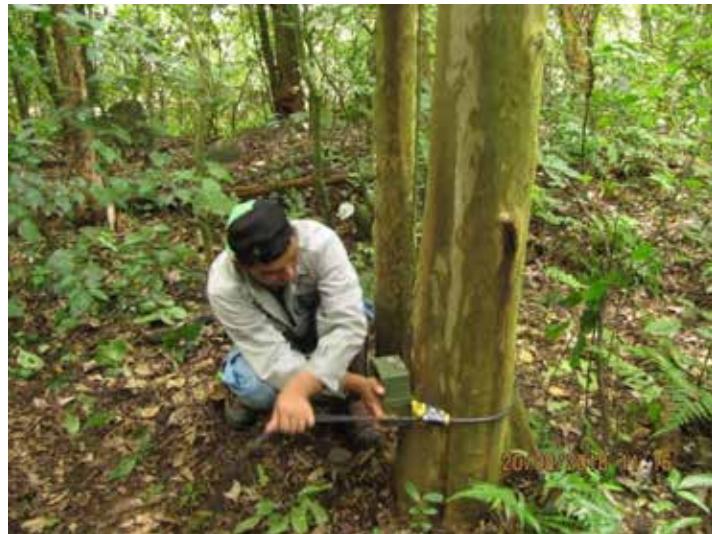
Para la seguridad del equipo se construyó una caja de protección para cada cámara, estas cajas disponen de una cadena de 1.5 m de largo. Los dispositivos se colocaron en los troncos de los árboles a una altura de 30 cm del suelo y se fijaron con la cadena. La altura de instalación puede variar dependiendo del objetivo a capturar (Figura 65).

Figura 65. Colocación de cámaras trampa para el monitoreo de mamíferos.
Proyecto Geotérmico Borinque, agosto 2018.

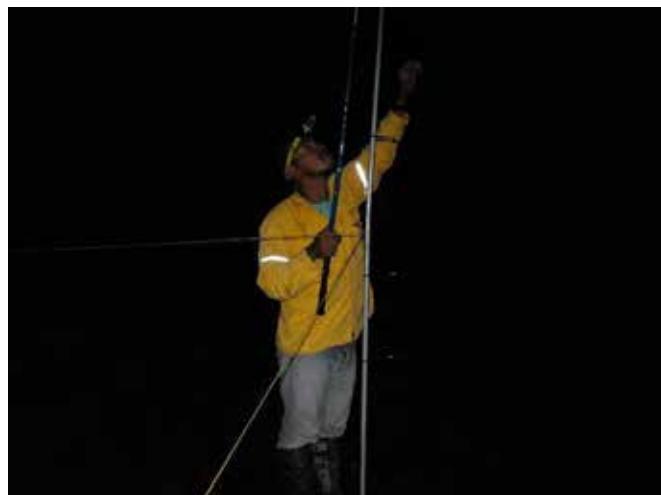
Figura 70. Instalación de redes de niebla. PG Borinque, noviembre 2018.

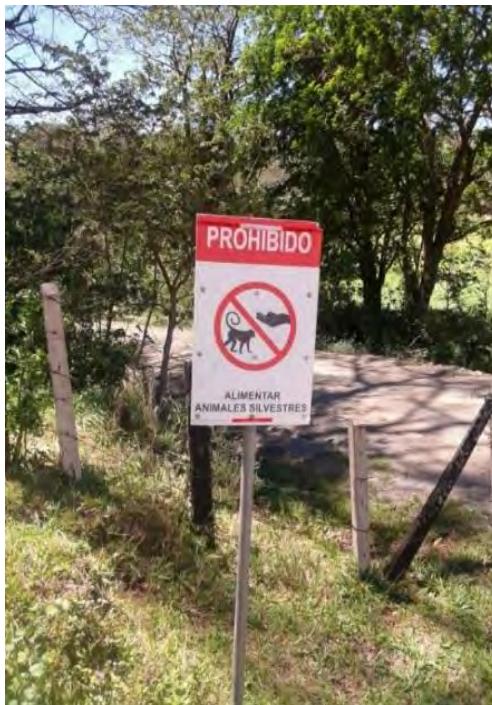
Muchas especies de mamíferos son afectadas por mal manejo de los residuos y por la mala práctica que tiene el ser humano de alimentar animales silvestres, por lo tanto, los animales tienden a habituarse al alimento humano alterando sus patrones de comportamiento natural, volviéndose agresivos y algunos llegan a padecer de enfermedades producto de la inadecuada alimentación. Para concientizar a los trabajadores del Proyecto se han instalado rótulos de prohibición de alimentar fauna silvestre (Figura 73).

Figura 73. Rótulos de no alimentar fauna silvestre. PG Borinque.

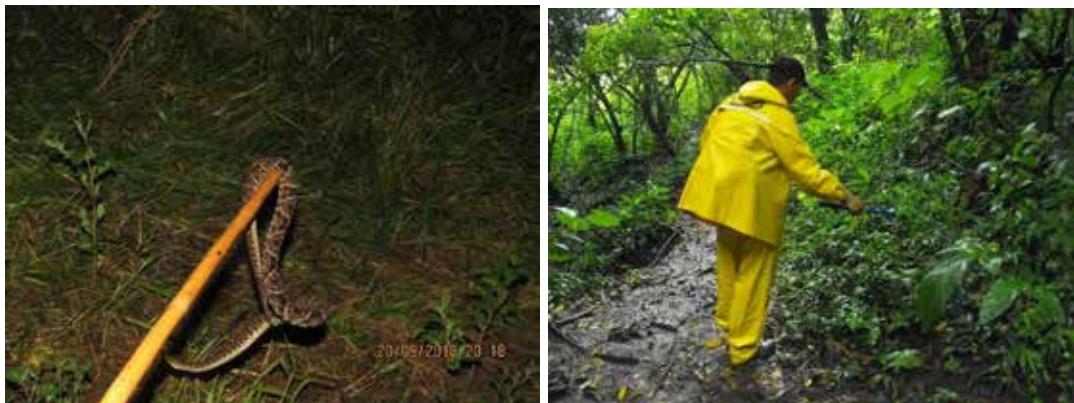
Para los monitoreos de reptiles se utilizan ganchos herpetológicos de acero y pinzas herpetológicas (aproximadamente 40 pulgadas de longitud ambos), internas de cabeza, guantes para manipulación de fauna peligrosa, cámara fotográfica, GPS y equipo complementario como libretas de campo (**Figura 76**).

Figura 76. Monitoreo de herpetofauna. Proyecto Geotérmico Borinqueño, septiembre y octubre 2018.

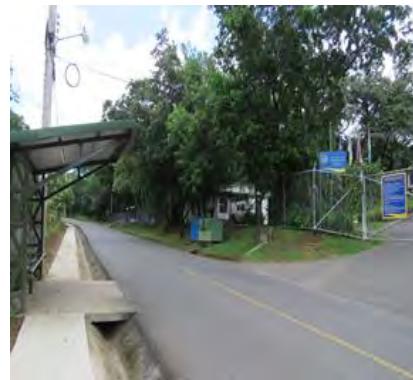
Obra Comunal	Comunidad	Seguimiento
Construcción de 800 metros de aceras en la comunidad de Curubandé.	Curubandé	<p>Obra ejecutada. Inicio el 21 de junio de 2017, finalizo 07 de setiembre 2017.</p>

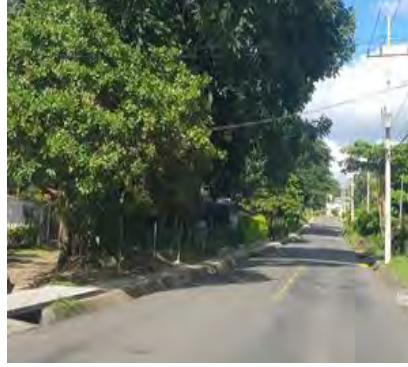
Construcción de 3 reductores de velocidad en Curubandé.	Curubandé	<p>Obra Ejecutada: Asociada al desarrollo del Proyecto Geotérmico Las Pailas, Unidad II.</p>

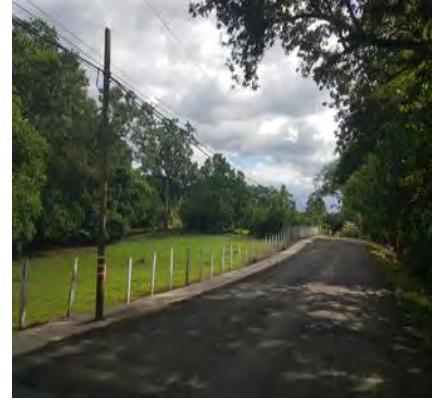
<p>Construcción de un tramo de acera de un 1 km de longitud en la ruta principal que atraviesa la comunidad de Cañas Dulces entre la salida del EBAIS en dirección a la localidad de Buena Vista.</p>	<p>Cañas Dulces</p>	<p>Obra ejecutada: asociada al PGA-Borinquen</p>

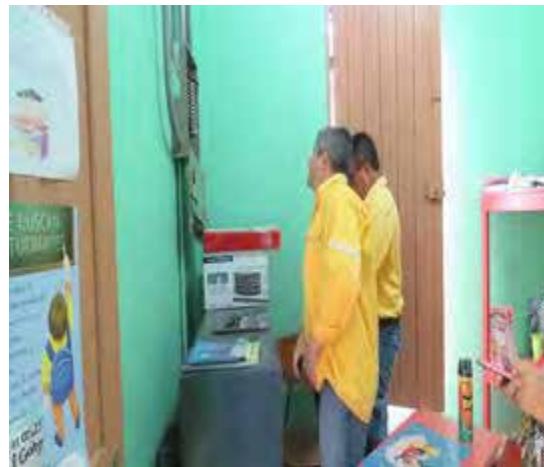
Figura 84. Atención solicitud comunal, Escuela Cañas Dulces, noviembre 2018

Se atendió la solicitud comunal referente a la revisión del sistema eléctrico de la Escuela Cañas Dulces (infraestructura educativa), la Figura 84 muestra el detalle. Se recibió una solicitud referente a la revisión de la estructura del puente peatonal ubicado en el sector de Río Blanco -Curubandé, la misma se encuentra en valoración.

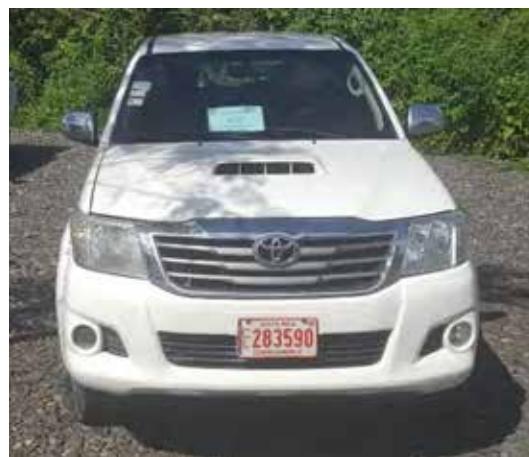
Figura 86. Rotulación vehículos alquilados, noviembre 2018.

Los vehículos utilizados por el Proyecto se encuentran debidamente identificados, los alquilados en su parabrisas poseen el rotulo de color negro con el logo ICE y los institucionales el logo ICE (ver **Figura 86**).

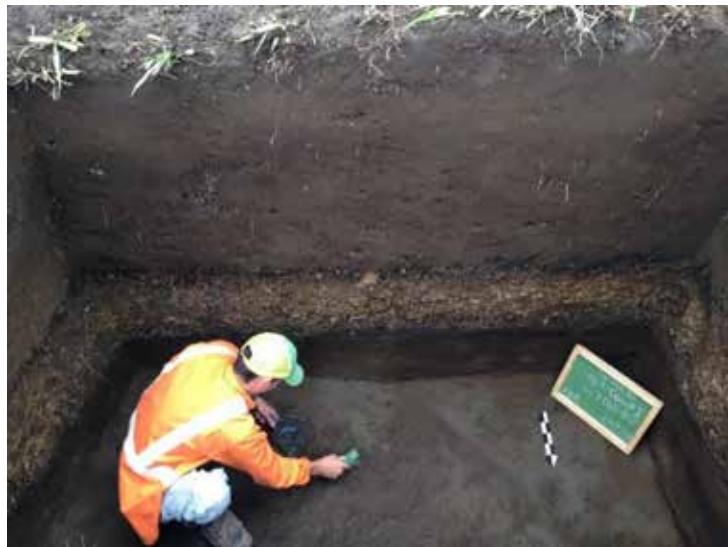
Figura 88. Cala estratigráfica 1, Sitio Búfalos (G – 942 Bf). Exposición de tefra volcánica en perfil Norte.

Las calas estratigráficas fueron operaciones que permitieron la exploración de depósitos culturales subyacentes a la capa de tefra denominada Río Blanco, un evento volcánico de fuerte incidencia en el reasentamiento de las poblaciones en períodos precolombinos (Figura 88 y Figura 89).

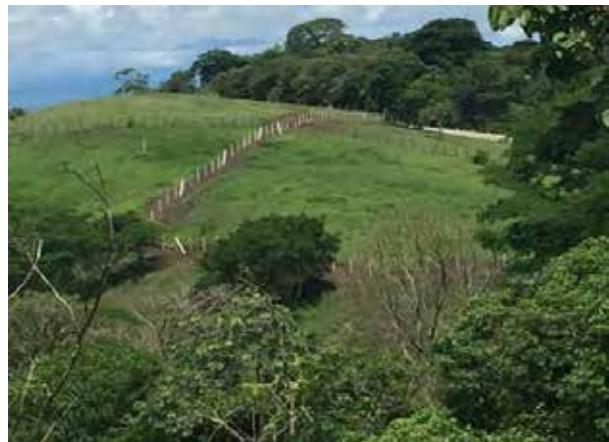
Figura 95. Cerca perimetral eléctrica.

- Construcción de cerca eléctrica perimetral paralela al camino que conduce a la escombrera 2. (Figura 95).
- Fabricación y colocación de bebederos para el ganado (Figura 96).

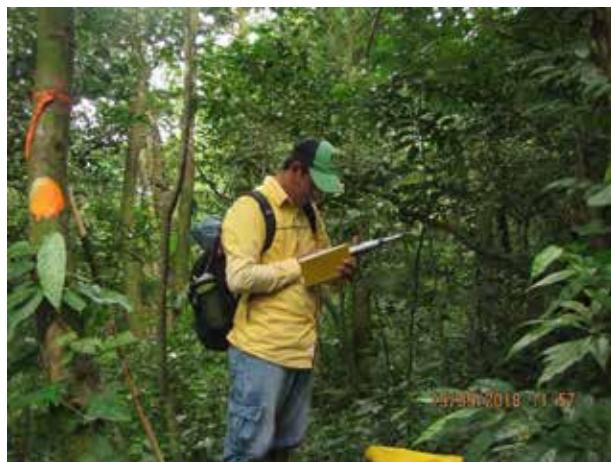
Figura 97. Mediciones de ruido. PG Borinquen, septiembre 2018.

El objetivo de este monitoreo es llevar un registro mensual del ruido en los sitios cercanos a obras constructivas del Proyecto (Figura 97). El reporte de ruido incluye los datos de marzo (periodo anterior) y el periodo actual.

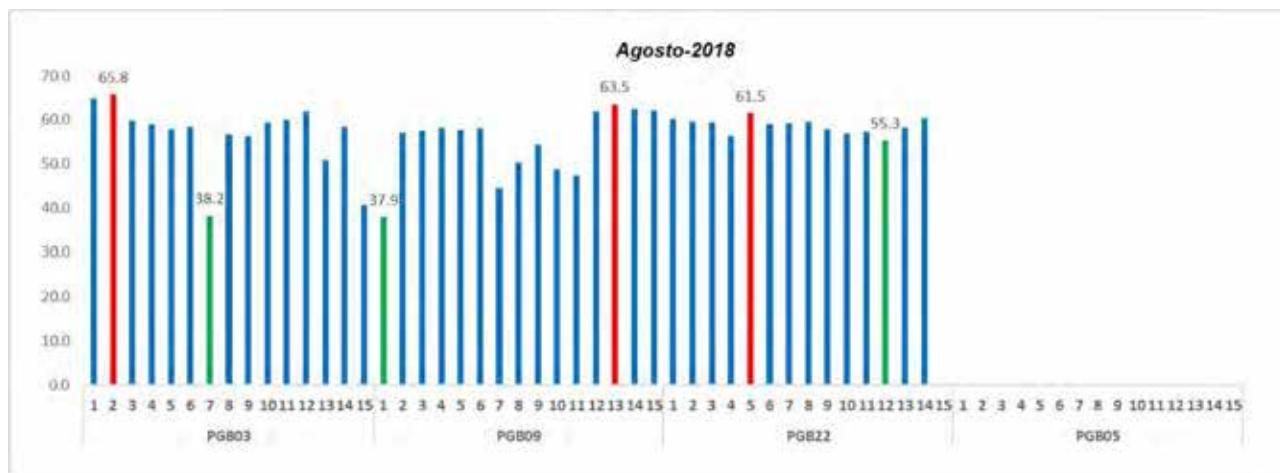
Figura 98. Medición de los niveles de ruido en puntos de conteo durante monitoreo de aves, Proyecto Geotérmico Borinquen, agosto 2018.

En la Figura 98 se observa que los niveles promedios de ruido en enero oscilan entre los 37 y 65dB.

En general los promedios más altos son similares, siendo el PGB03 en el que se registra el más alto (65.8dB), además se observa que los datos más altos corresponden a los primeros dos puntos de conteo. Estos resultados llevan esta tendencia y como se ha venido mencionando en informes anteriores se debe a que los primeros puntos de conteo están muy cerca de la quebrada Salitral.

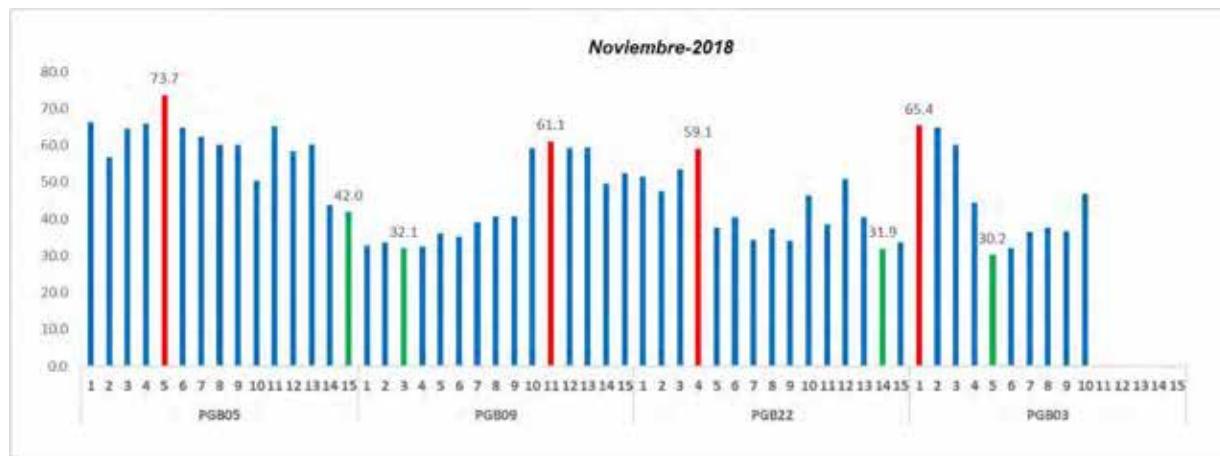
Figura 101. Medición de los niveles de ruido en puntos de conteo durante monitoreo de aves, Proyecto Geotérmico Borinque, noviembre 2018.

En la Figura 101 se observa que los valores promedios oscilan entre los 30 y los 73dB, elevándose en el PGB05 (PC05) con el valor más alto promedio de 73.7dB. Este punto de conteo está ubicado en la zona más abierta del Transecto y una de los puntos más alto, por lo tanto, los vientos en este sitio son bastante fuertes.

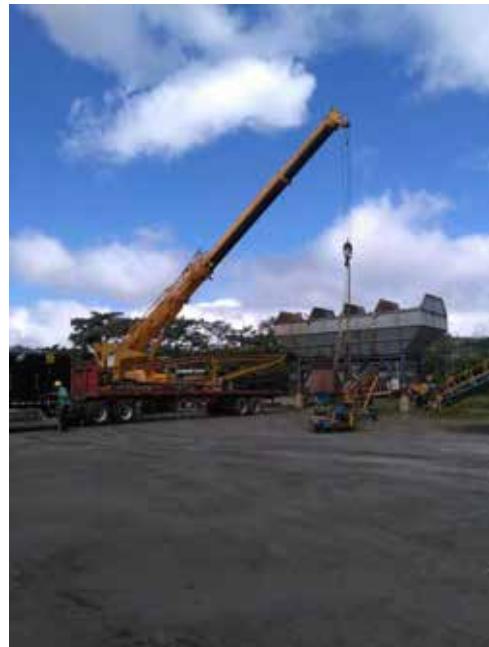
Figura 102. Desmantelamiento de Planta de Concreto. PG Borinquen, nov 2018.

En noviembre inicia el traslado de la Planta de concreto hacia PG Pailas (Figura 102).

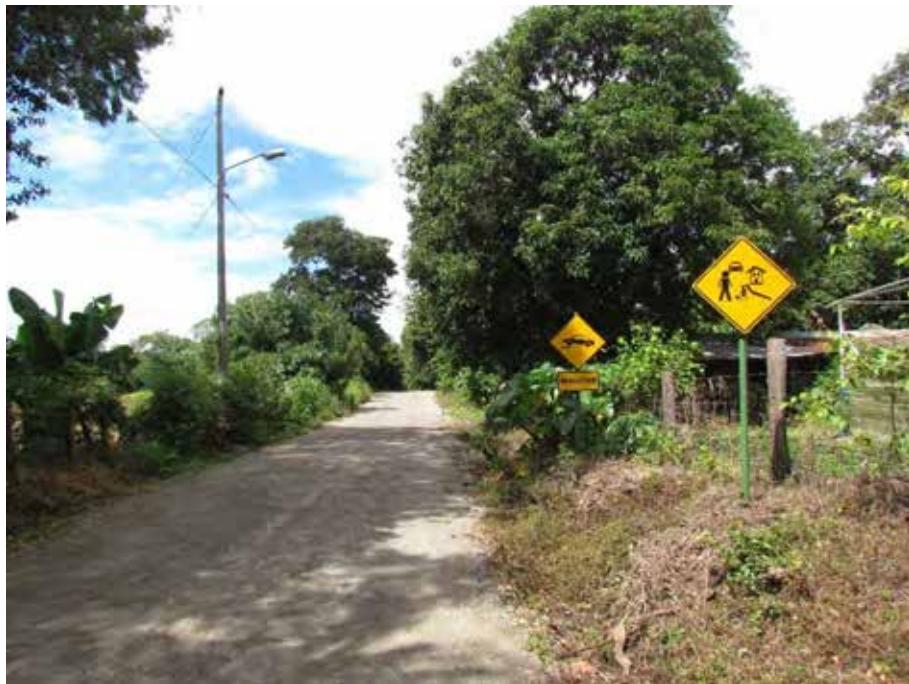
Señalización preventiva sobre camino externo en la comunidad de El Cedro.
Octubre 2018.

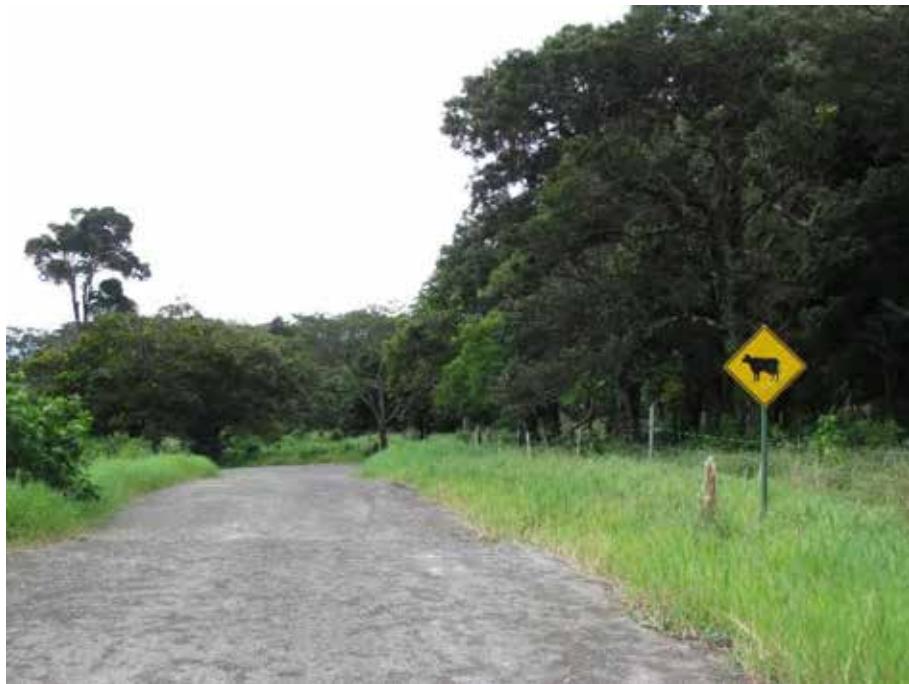
Señalización preventiva por paso de ganado en camino interno del AP. Octubre 2018.

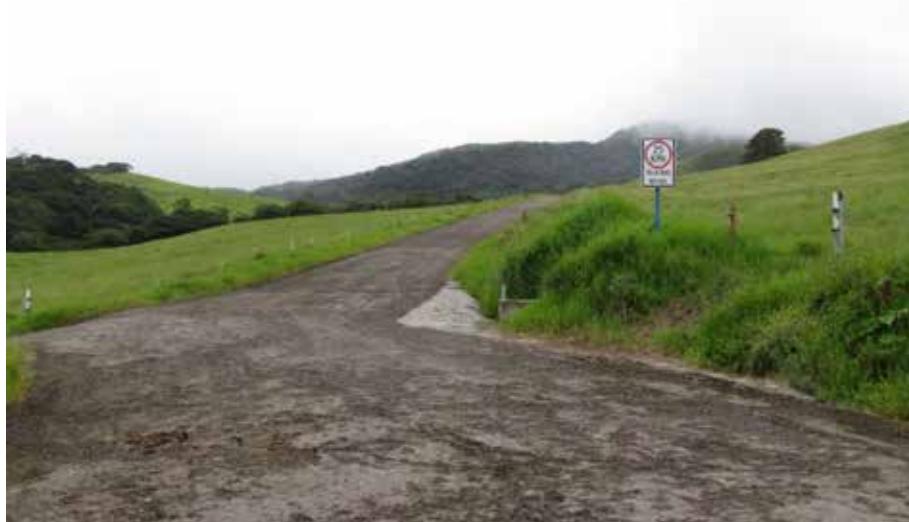
Señalización preventiva para restricción de velocidad en camino interno del AP. Octubre 2018.

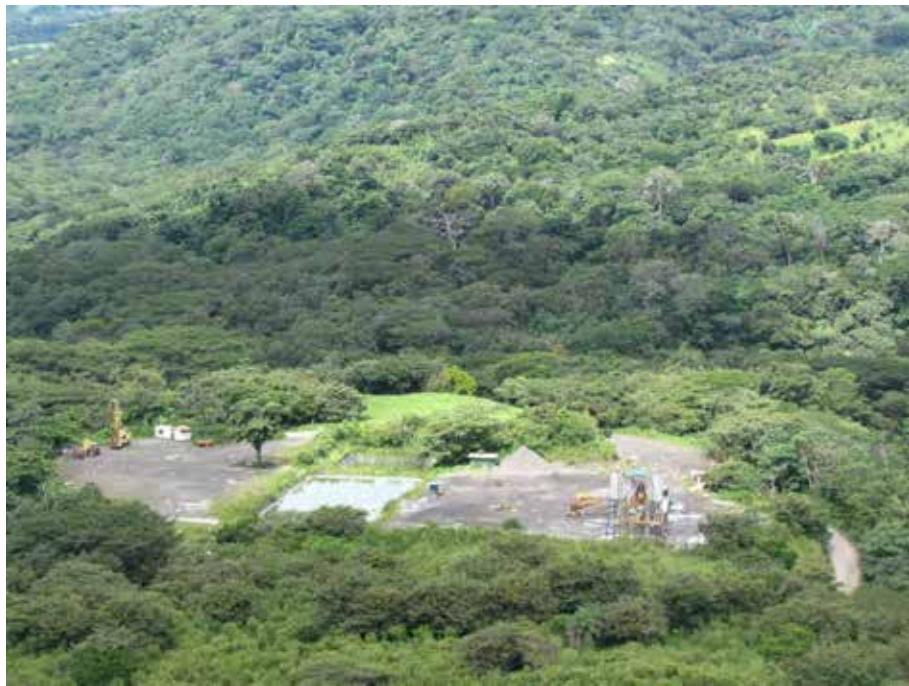
Plazoleta PLB-02. Octubre 2018.

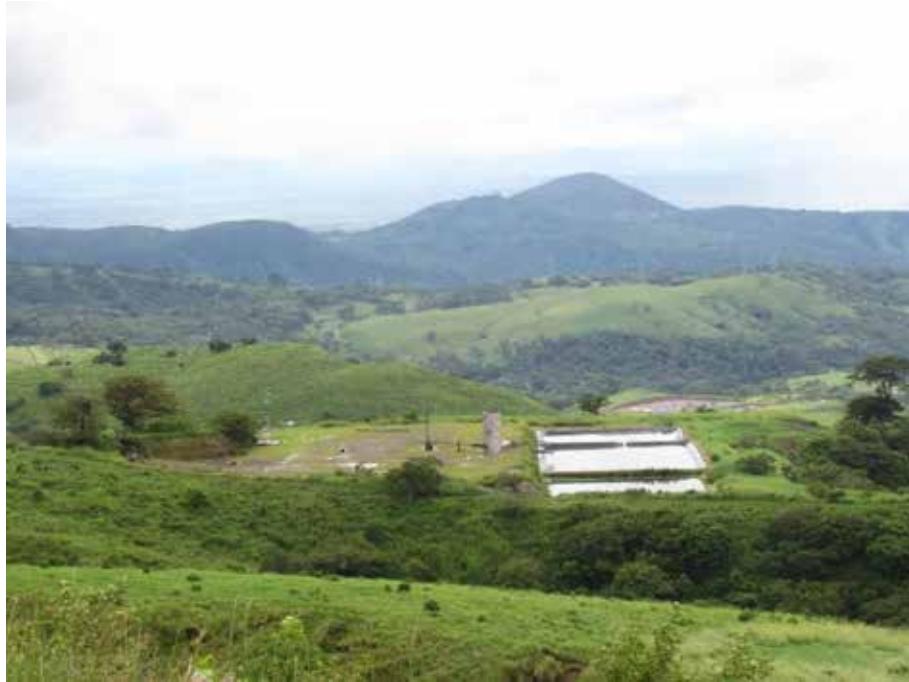
Plazoleta PLB-03. Octubre 2018.

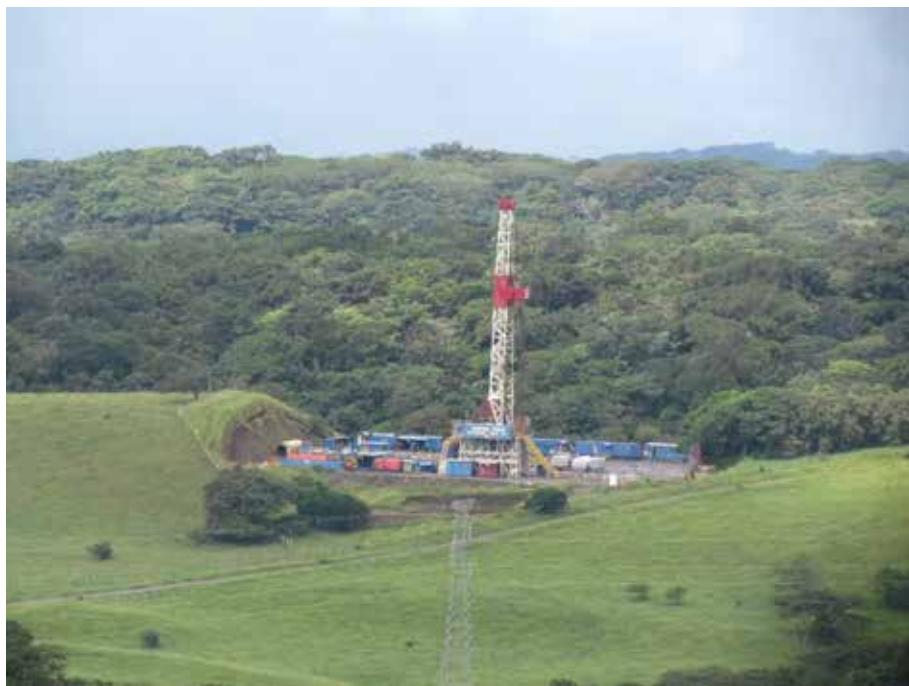
Plazoleta OLB-05. Octubre 2018.

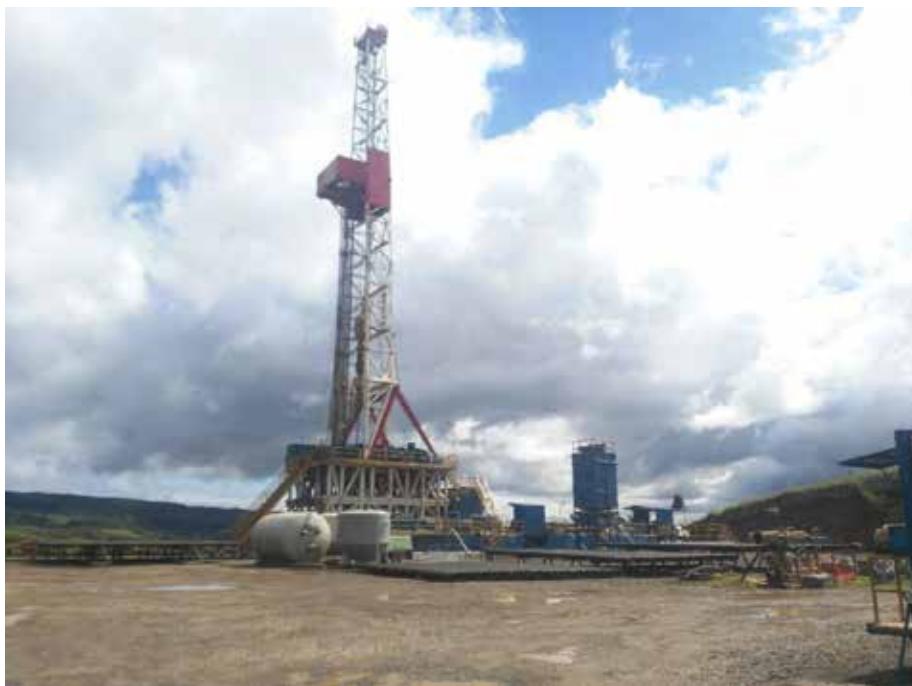
Plazoleta PLP-09, con Máquina Perforadora National perforando el pozo PGB-59. Noviembre 2018.

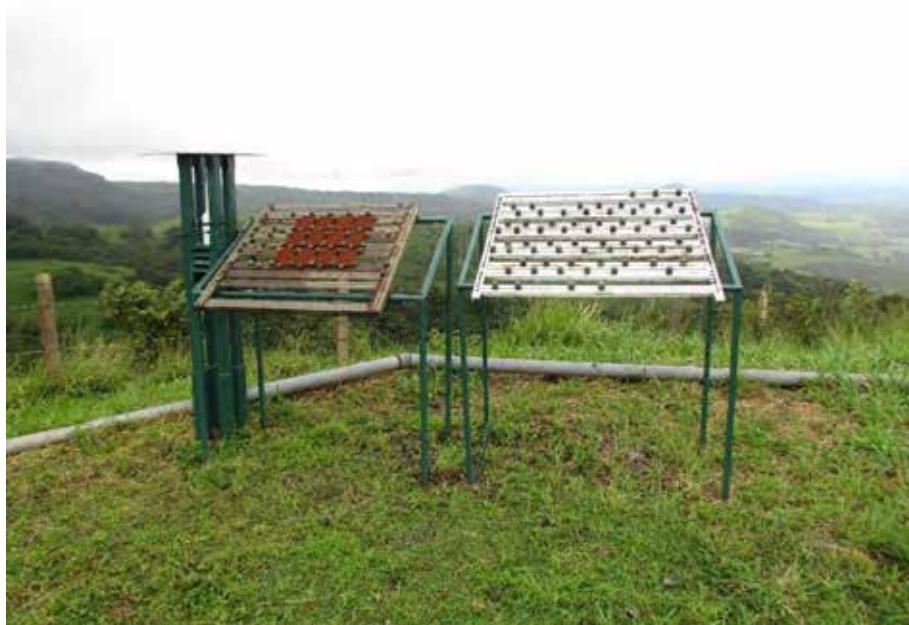
Estructuras metálicas utilizadas en estudio de corrosión ubicadas en la PLB-05 del Proyecto Geotérmico Borinquen. Octubre 2018.

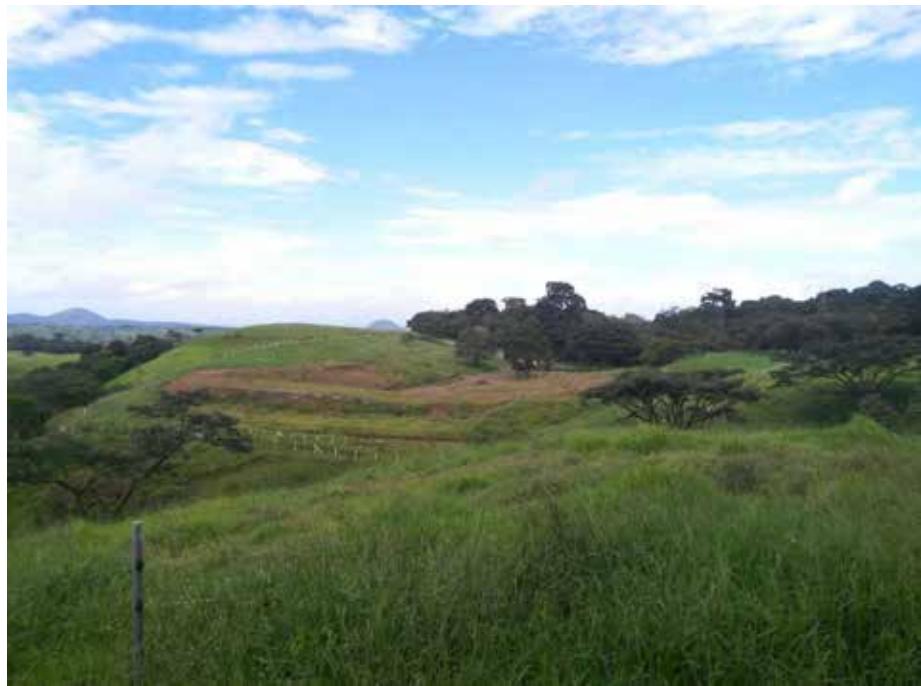
Planta de concreto en PGB-03. Octubre 2018.

52- Se trabaja en la perforación del pozo 59 (PGB-59),
ubicado en la plazoleta PLB-09. Hasta la fecha se
cuenta con un avance de perforación de 908 metros.
La Planta de concreto está en desuso y se encuentra en
proceso de desmantelamiento y será trasladada
al proyecto Coco fértil Las Pailas. Se realizan
actividades de monitoreo ambiental (ruido, aire, aguas
superficiales, corrosión, flora, fauna) en AP. Por otra
parte, se trabaja en la construcción de la cancha
de fútbol en la comunidad de Agua Fria
(cancha multiuso de cemento), así como en la construc-
ción de una aula en la escuela de Curubande y
un set de juegos frente a la misma Escuela.
23/10/18 11:00 am *JM* Consultor 021-2011.
