Informe de Responsabilidad Ambiental

Informe de Responsabilidad Nº II-2019
Período del Informe: Abril 2019 – Julio del 2019

Proyecto Geotérmico Borinquen

Ubicación: Provincia: Guanacaste, Cantón: Liberia, Distrito: Cañas Dulces
Nº de Expediente: D1-8715-2012-SETENA

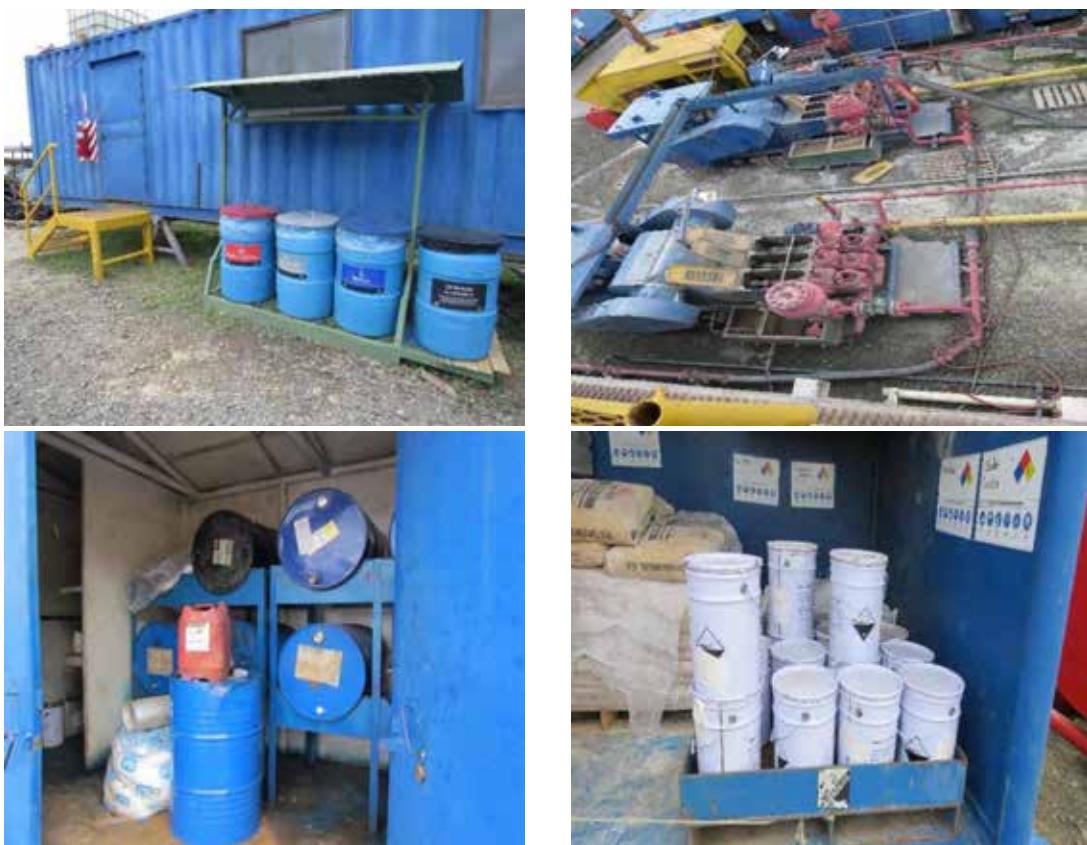
Todos los equipos, maquinaria y vehículos, están incluidos dentro de un programa de mantenimiento según se indicó en la medida MFPGB 01, a fin de asegurar que no presentan problemas de fugas de combustibles o lubricantes.

Figura 22: Manejo de residuos peligroso en perforadora National 110-E.

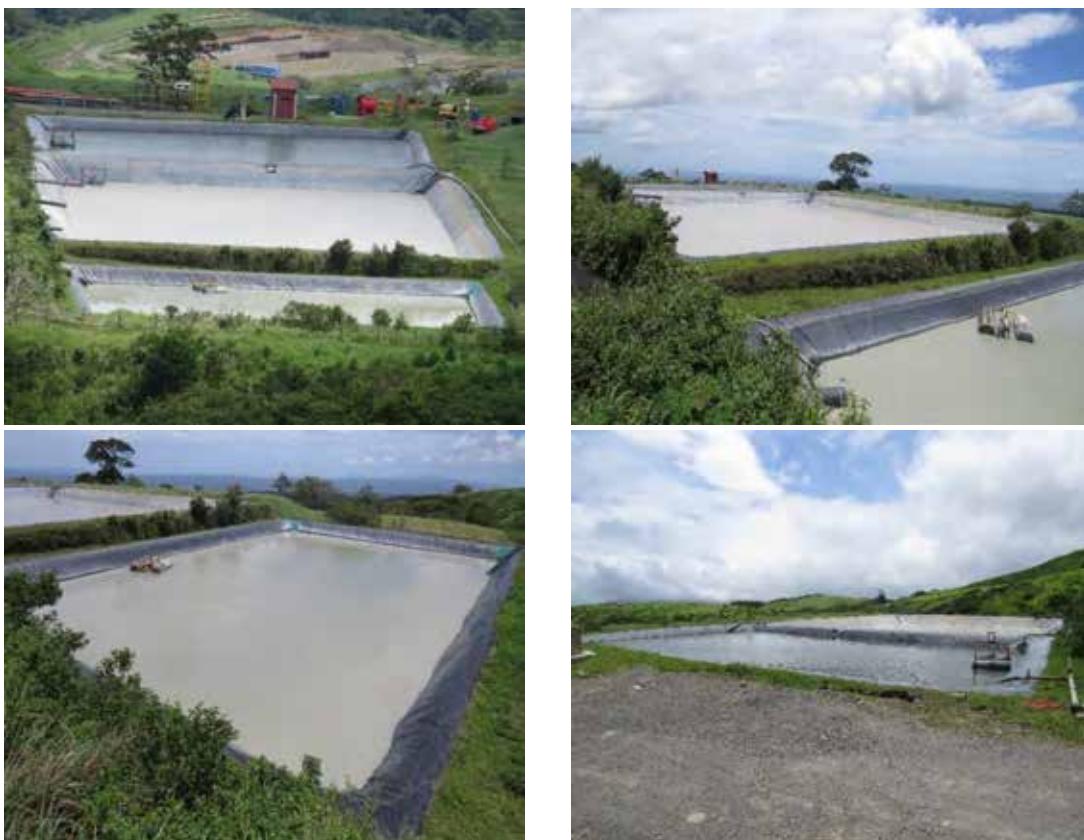
Todas las aguas provenientes de la perforación de pozos son enviadas a lagunas de sedimentación, las cuales, cuentan con sistemas de impermeabilización (Figura 24).

Figura 24. Lagunas impermeabilizadas en PLB-9

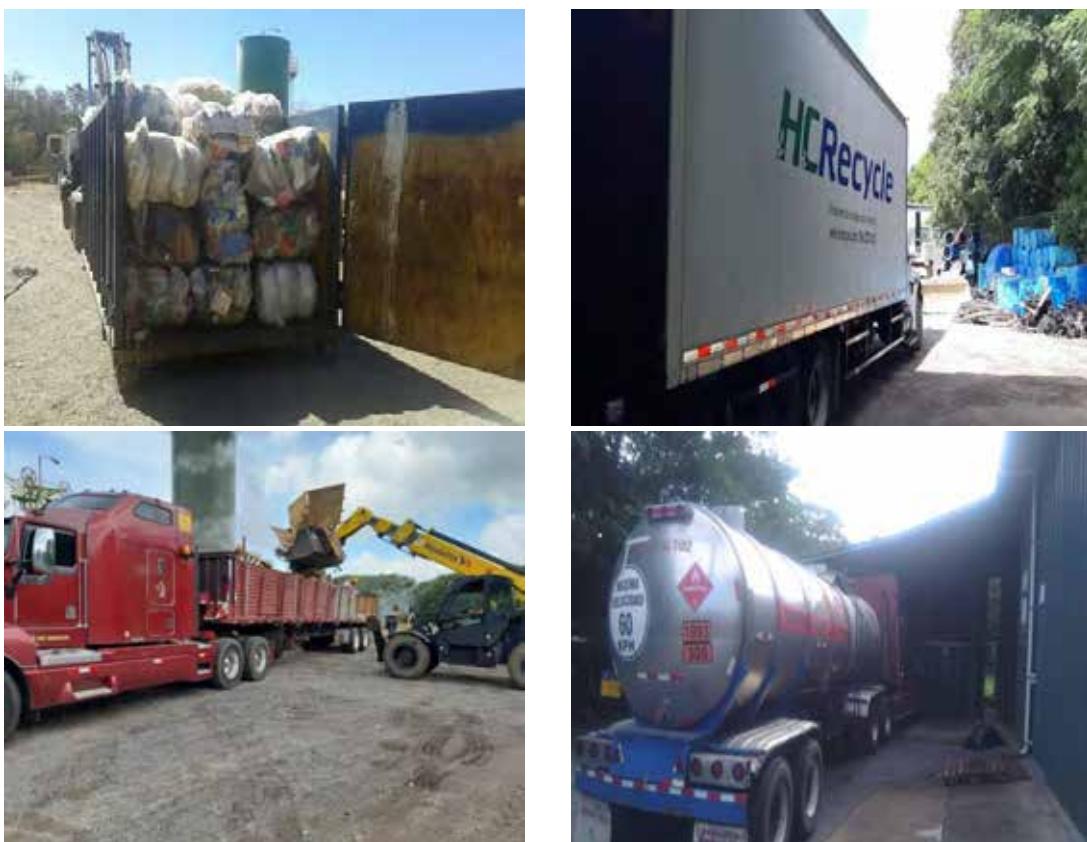
En la Figura 25 se detallan evidencias fotográficas de despachos de residuos realizados en este periodo.

Figura 25. Manejo de residuos en Centro de Acopio del CSRG

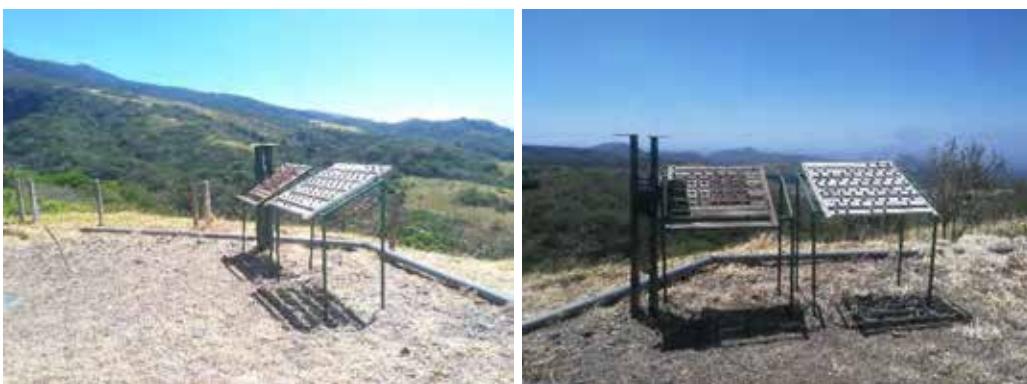
Para dicho estudio, se instalaron dos estaciones; la primera se encuentra ubicada en Plataforma 5 (PGB-05) y la segunda en las cercanías de la Plataforma 2 (PGB-02), ambas cuentan con recolectores de contaminantes y exposición de placas de acero al carbono (instaladas en el segundo semestre del año 2018); además, se dispone de estaciones meteorológicas, al lado de cada estación de corrosión atmosférica para obtener los datos que se requieran (Figura 27). El objetivo de dicho estudio es establecer la clasificación a la que pertenece dicha atmósfera desde el punto de vista de corrosión. El estudio se inició en el mes de mayo del 2012.

Figura 27. Proyecto de corrosión en PLB-5.

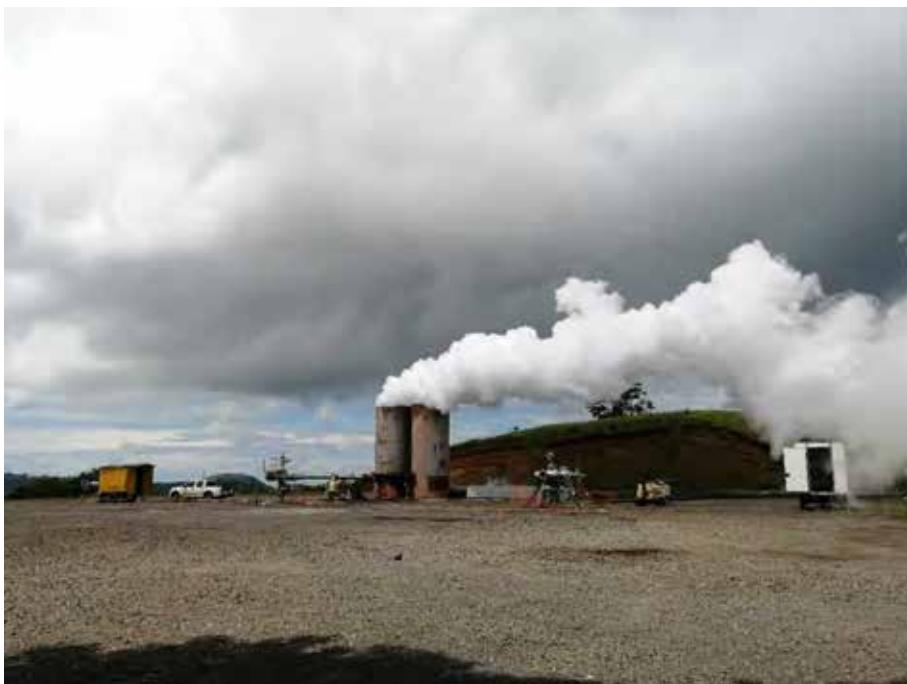
Prueba de pozo en la plazoleta PLB-09. Junio 2019.

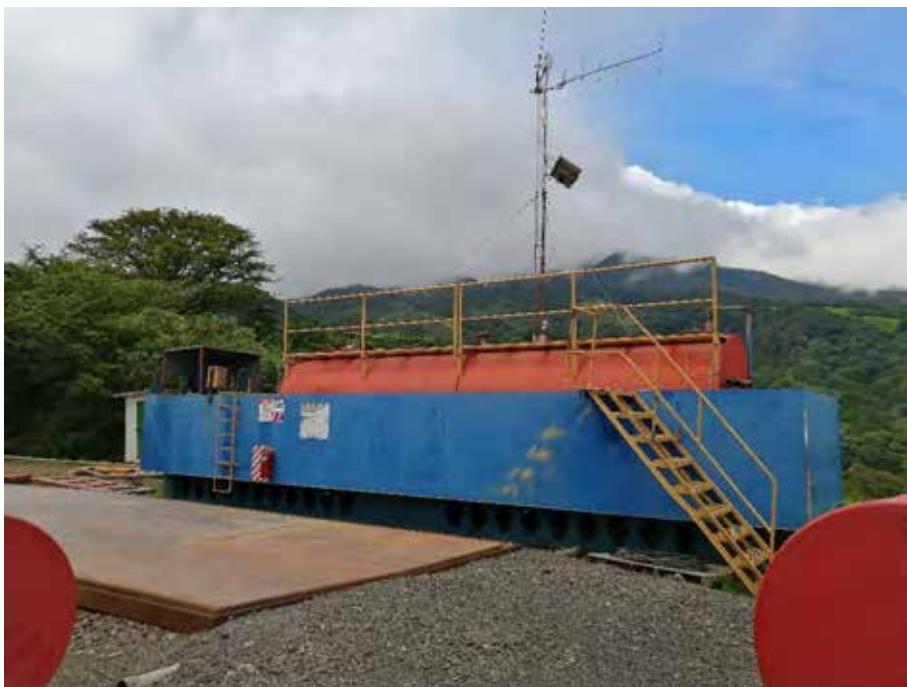
Sistema de almacenamiento de diésel en la máquina perforadora National 110-E, plazoleta PLB-05. Junio 2019.

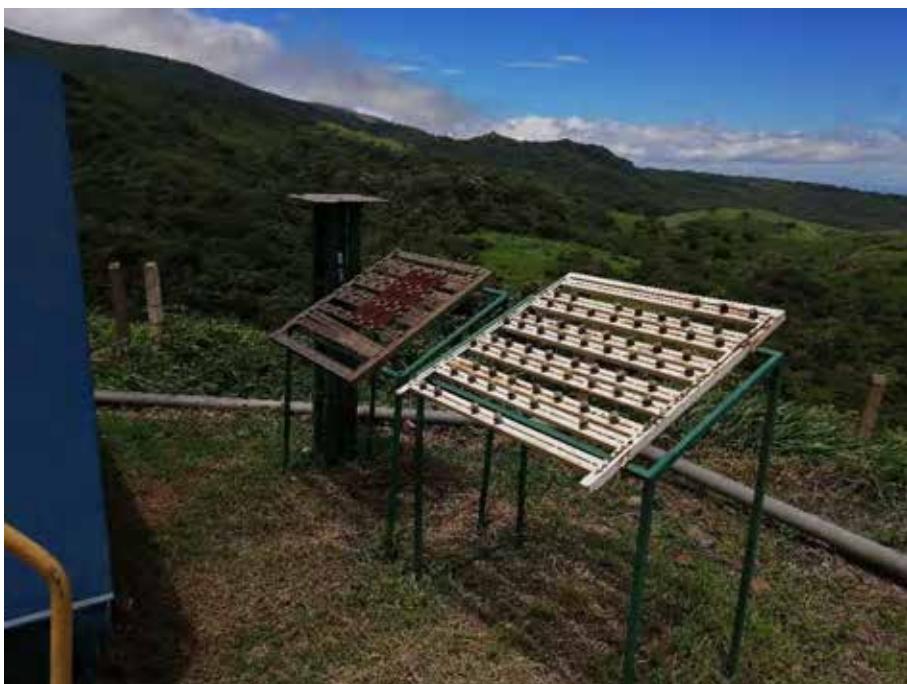
Estructuras metálicas utilizadas en estudio de corrosión ubicadas en la PLB-05 del Proyecto Geotérmico Borinquen. Junio 2019.

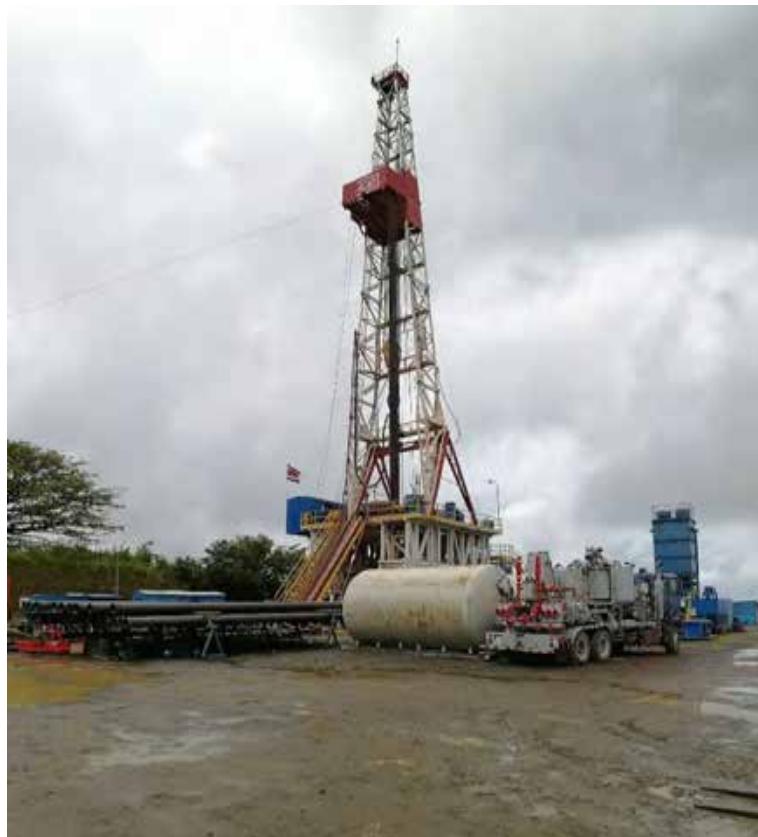
Plazoleta PLP-05, con Máquina Perforadora National. Junio 2019.
