Informe de Responsabilidad Ambiental

Informe de Responsabilidad Nº III-2017
Período del Informe: Julio 2017 – Noviembre 2017

Proyecto Geotérmico Borinquen

Ubicación: Provincia: Guanacaste, Cantón: Liberia, Distrito: Cañas Dulces
Nº de Expediente: D1-8715-2012-SETENA

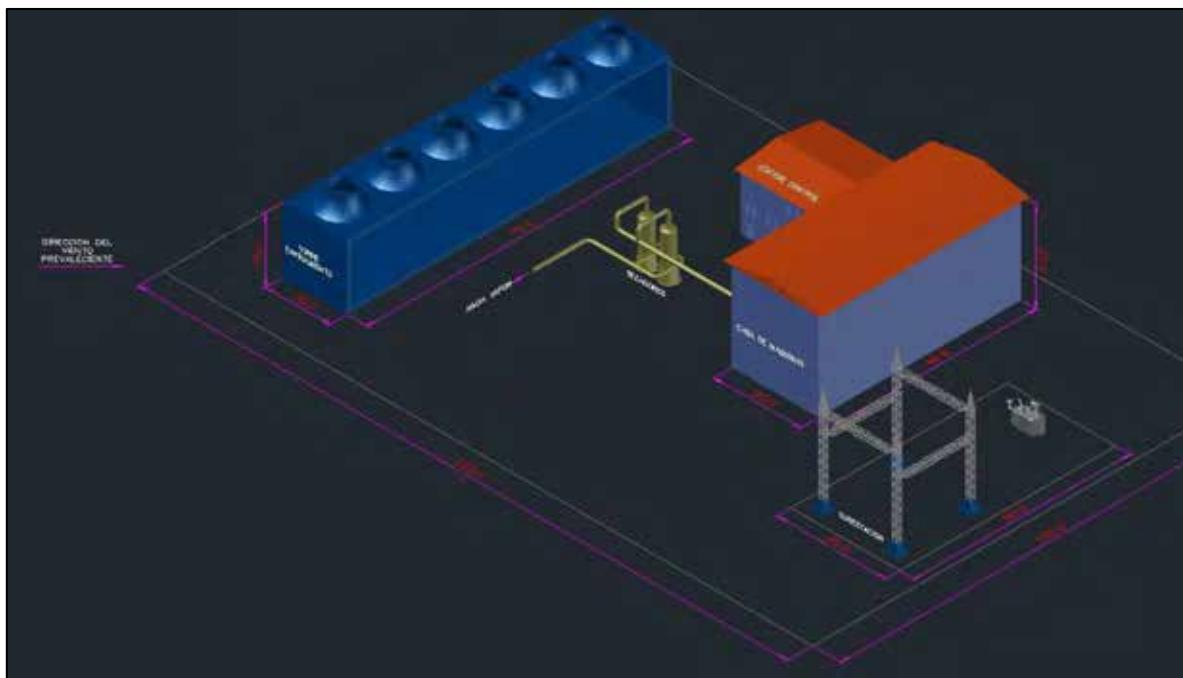
Figura 2. Esquema de distribución de la central geotérmica. EsIA del Proyecto Geotérmico Borinquen (Tomo I, pág. 36).

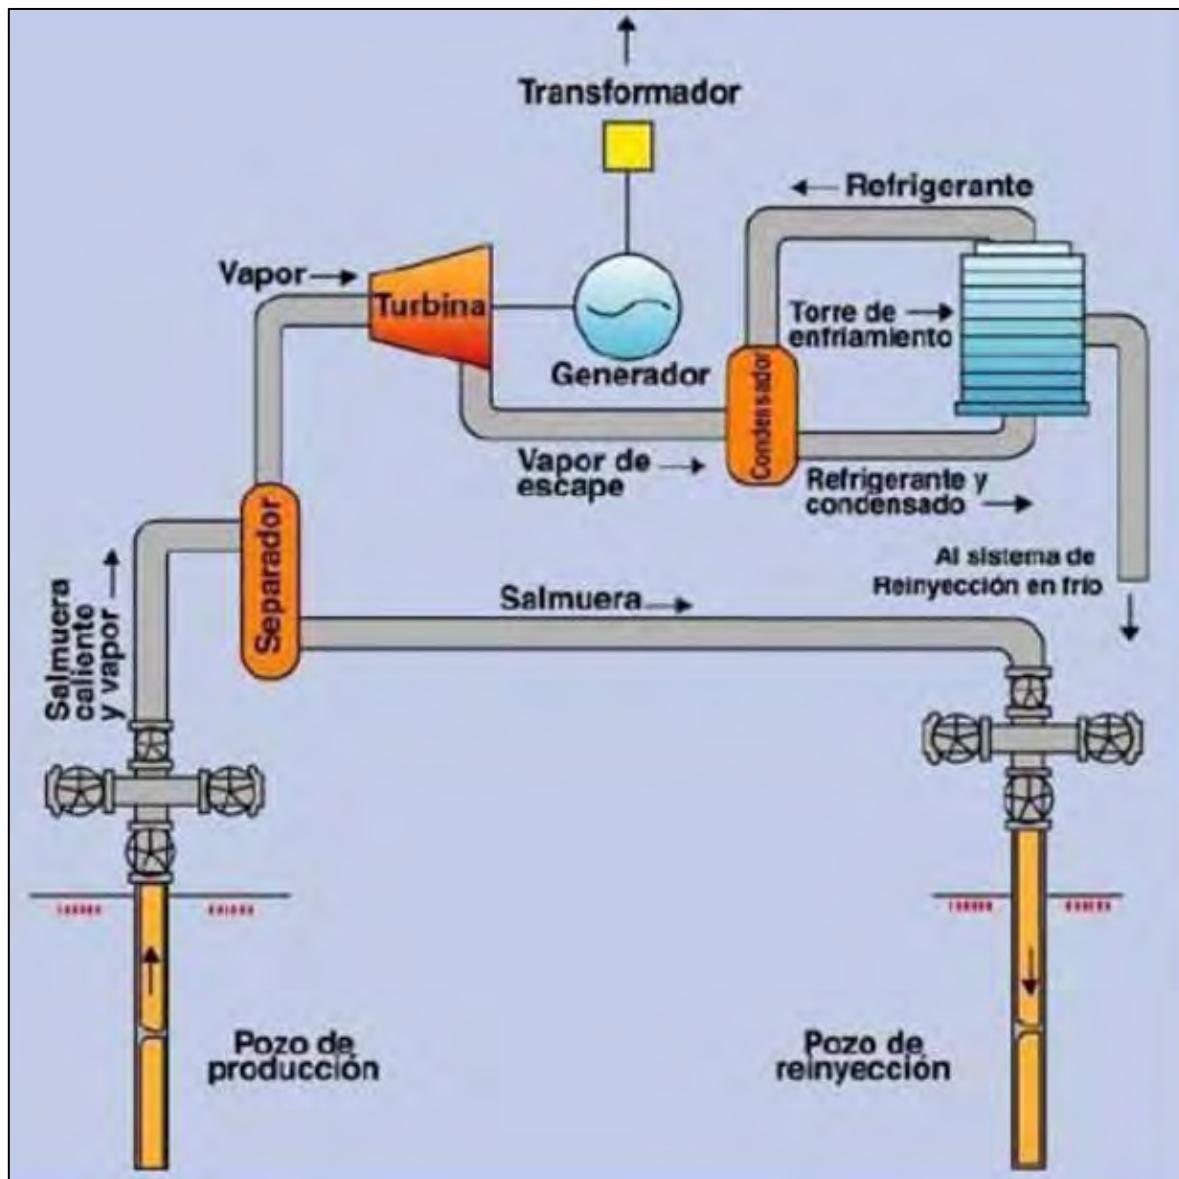
Figura 3. Esquema de un campo geotérmico bajo explotación. EsIA del Proyecto Geotérmico Borinque (Tomo I, pág. 37).

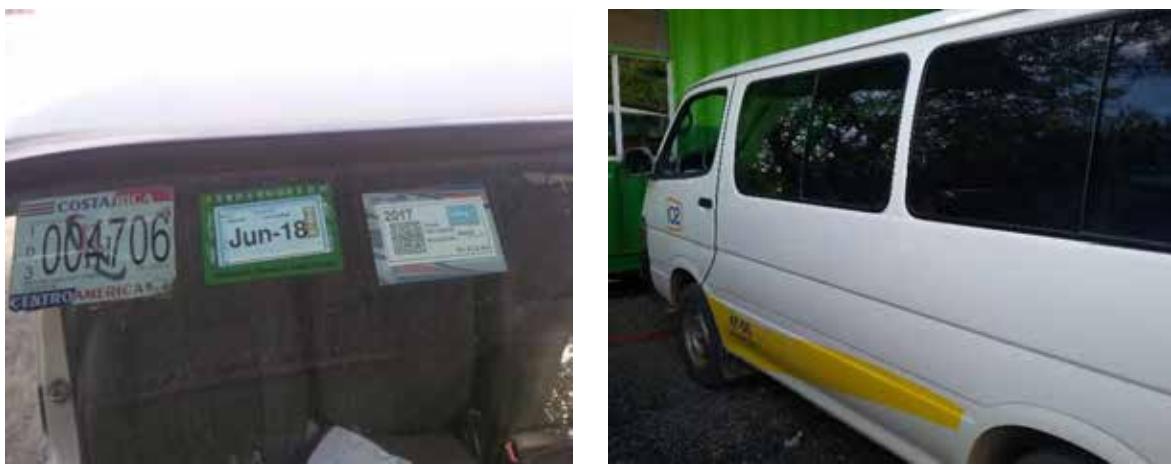
La flota vehicular del C.S. Recursos Geotérmicos asignada al PG Borinque cuenta Revisión Técnica Vehicular y Marchamo 2017 (Anexo 3). En la Figura 5 se evidencia los derechos de circulación del vehículo placa 103 62-17, utilizado para el monitoreo ambiental (única actividad en ejecución por el CSRG en este momento).

Figura 5. Vehículo placa 47-06.

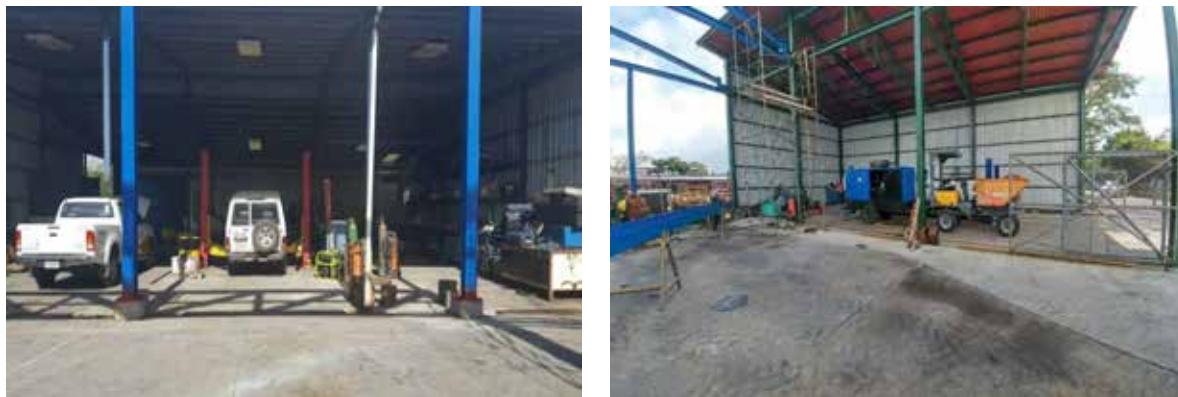
En la Figura 6 se muestran las instalaciones institucionales utilizadas para el mantenimiento de vehículos.

Figura 6. Taller de mantenimiento de vehículos, equipos y maquinaria del CSRG.

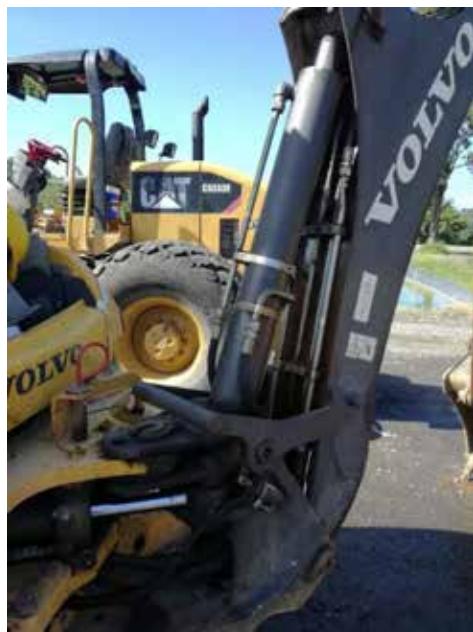
Figura 8. Maquina detenida por tener fugas de aceite.

Toda maquinaria o vehículo que no cumpla con lo establecido en los formularios de inspección es detenida y sacada de operación hasta que realice las respectivas reparaciones para su adecuado funcionamiento Figura 8.

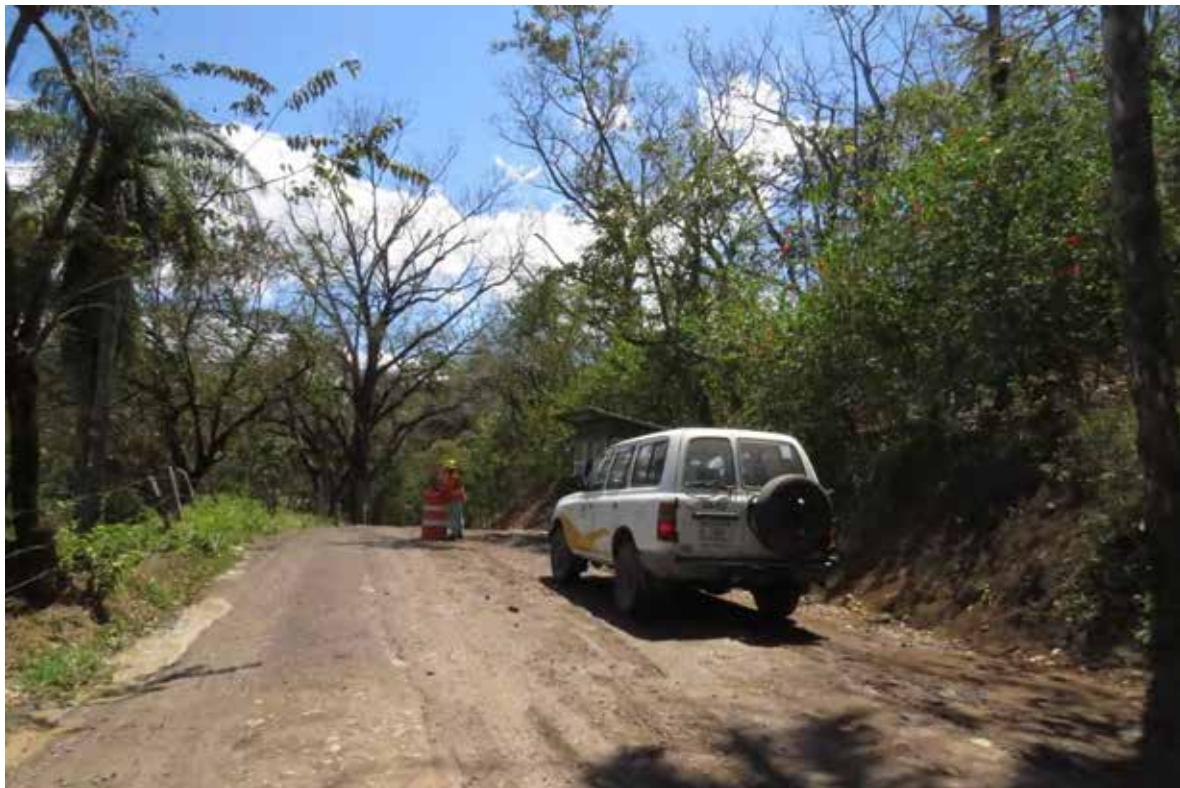
Para el periodo se continua con la ubicación del personal del ICE (permanente) en el sector ubicado por el Puente sobre el Río Tizate con el objetivo de regular el paso de maquinaria pesada que pasa por el sector y facilitar la movilización de los vehículos particulares. Ver Figura 13.

Figura 13. Paso regulado sector crítico: Puente Río Tízate.

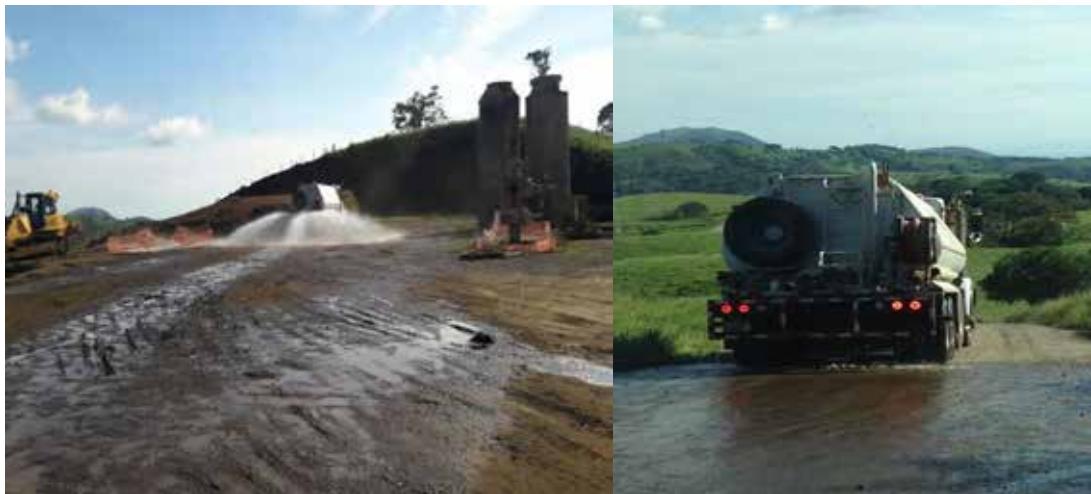
Por otra parte, para la reducción del polvo en las vías de acceso al proyecto y sitios de obra, se realiza el riego constante de agua mediante un camión cisterna de 15 m³, el cual es propiedad del ICE (Figura 15).

Figura 15. Riego de camino y obras para la reducción del polvo.

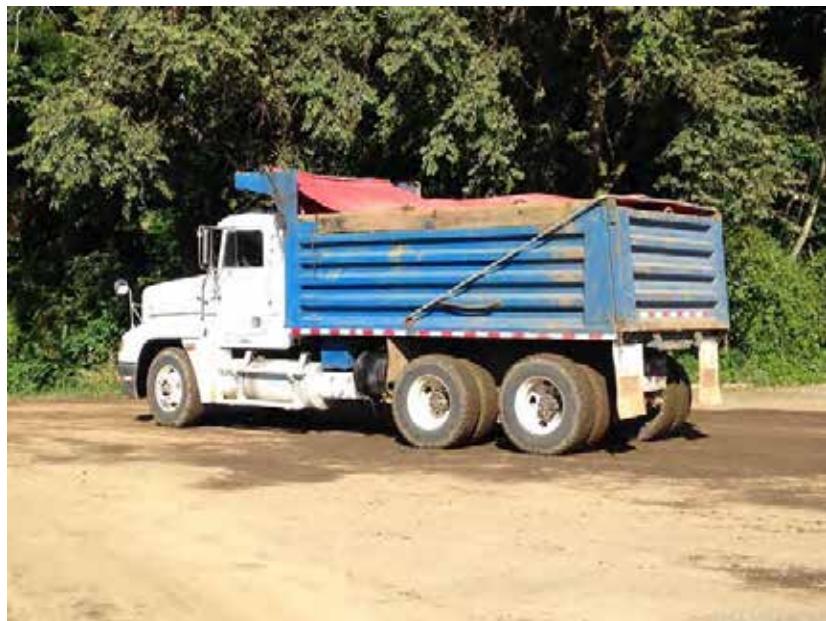
También, las vagonetas tienen la obligación de portar el cobertor siempre que se encuentren acarreando material (Figura 16), en caso de no contar con el cobertor, se crea una boleta de inconsistencia y la maquina será puesta en avería.

Figura 16. Vagoneta con cobertor durante el acarreo de materiales.

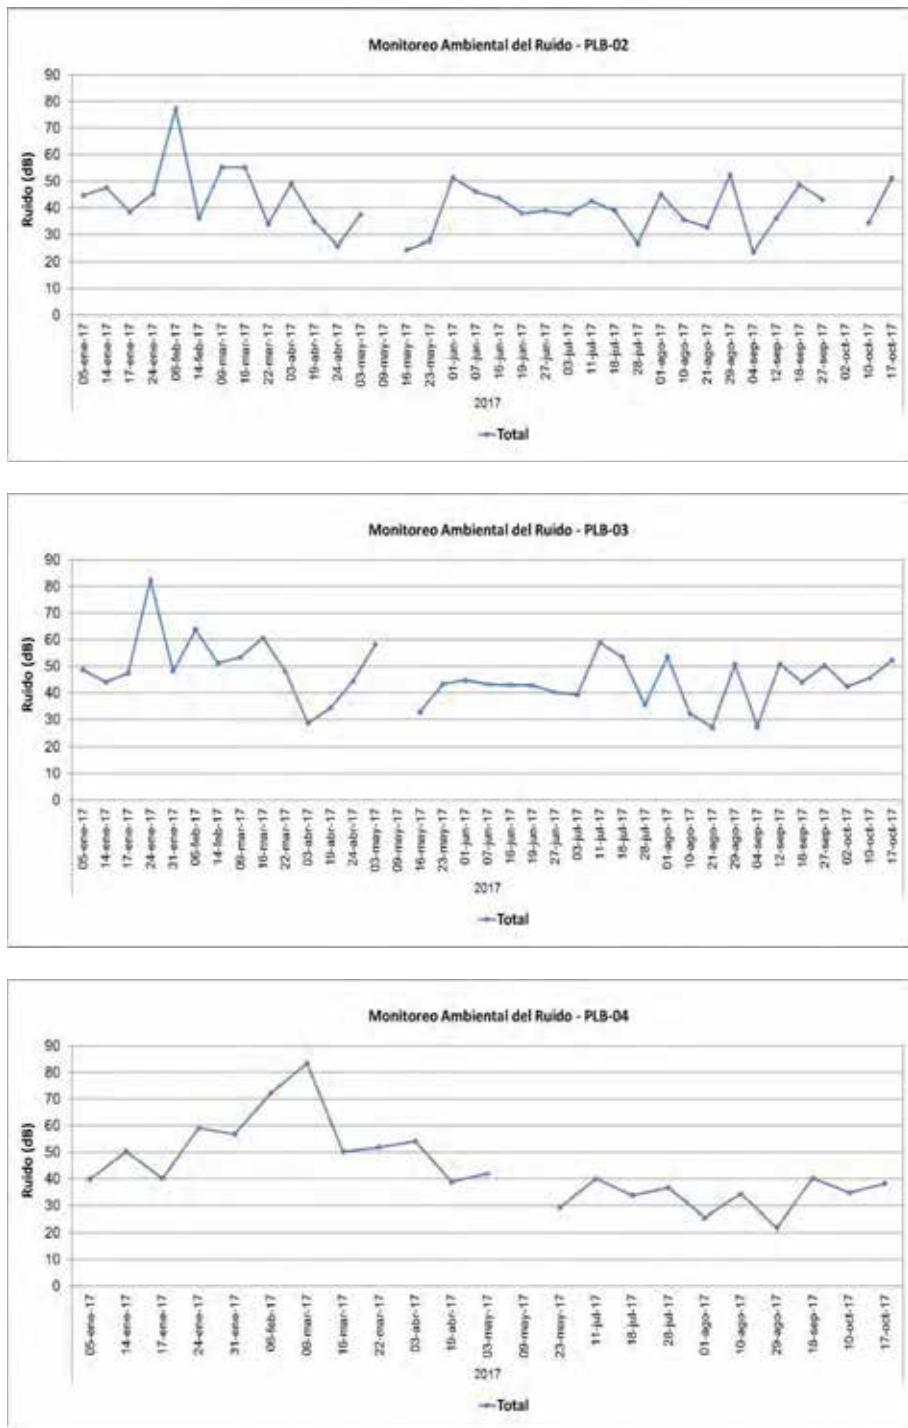
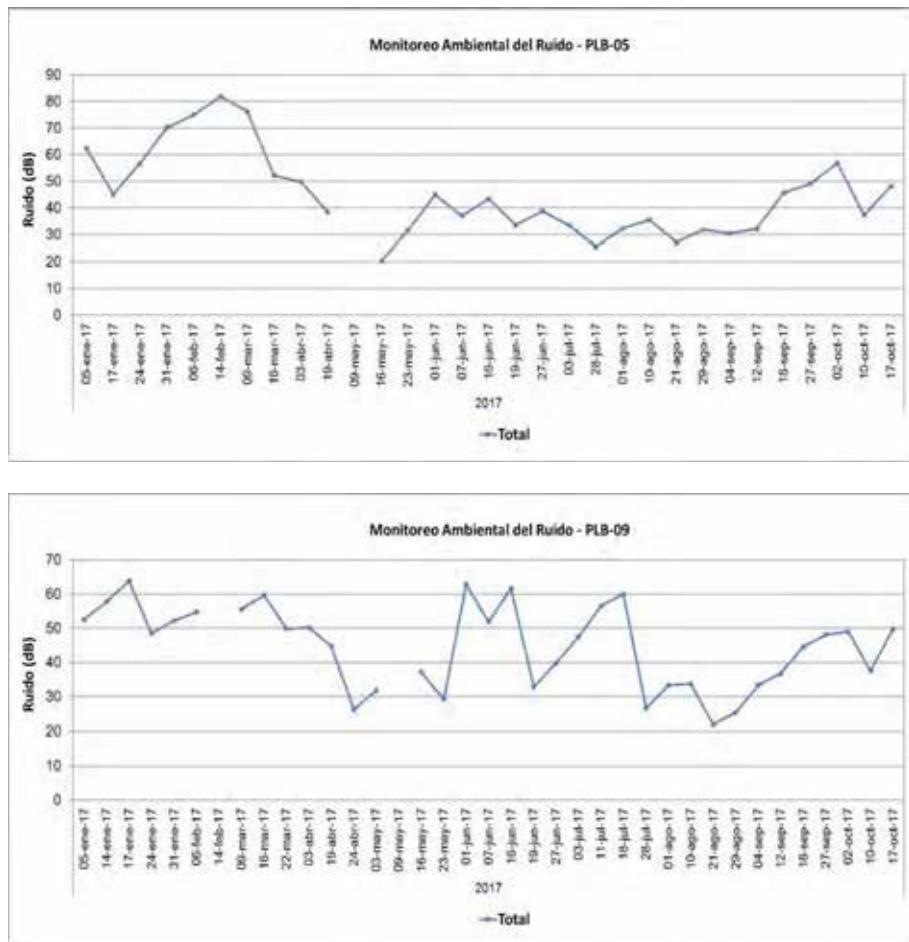
PG Borinque	Min Ruido (dB)	Prom Ruido3 (dB)	Max Ruido (dB)
PLB-02	24	38	52
PLB-03	27	43	59
PLB-05	20	37	57
PLB-04	22	36	54
PLB-09	22	41	63

Figura 20. Registros de ruido en los sitios de obra

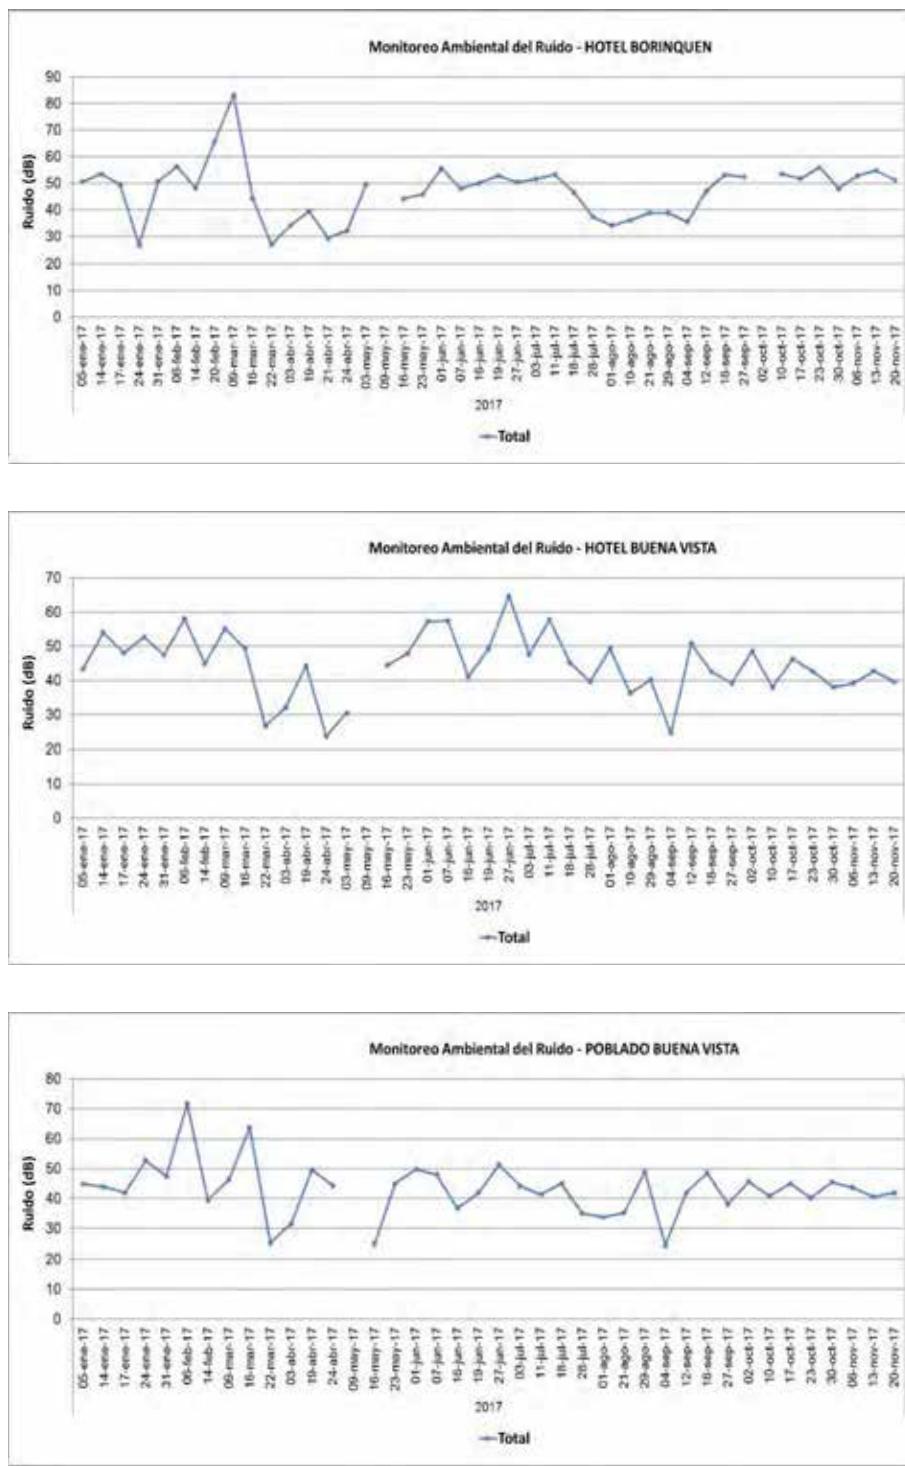
Figura 21. Registros de ruido en zonas pobladas.

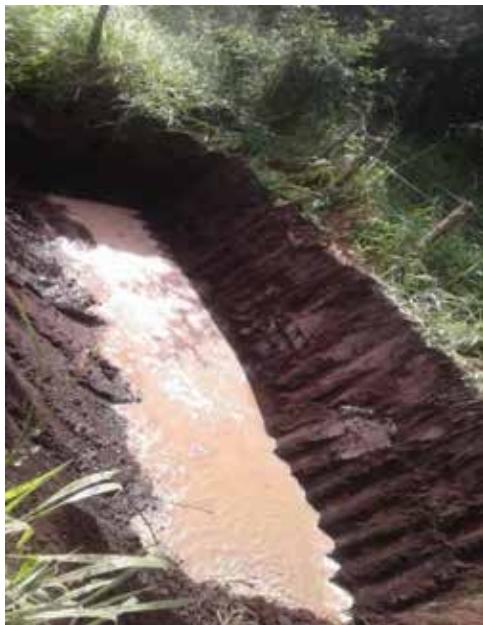
Para prevenir el arrastre de sedimentos a los ecosistemas aledaños a los sitios de obra, se realizan visitas de seguimiento ambiental para identificar sitios que pueden verse afectados por el arrastre y aporte de sedimentos. En estos sitios se recomienda la instalación y mantenimiento de sedimentadores o barreras que impidan el paso de sedimentos (Figura 22 y Figura 23).

Figura 23. Sedimentador construido para manejo de aguas de la Escombrera 2.

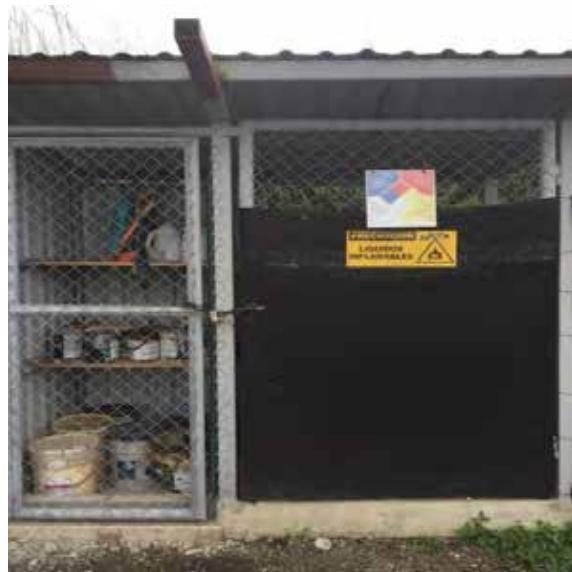
Se cuenta con un sitio habilitado para almacenamiento temporal de sustancias y residuos peligrosos el cual está ubicado en las cercanías de la Planta de Concreto (Figura 26), en esta área se cuenta con un espacio cerrado, con el suelo impermeabilizado, techado y con un muro de contención para evitar la propagación de posibles derrames que ocurran en su interior, además cuenta con un kit para la atención de eventuales derrames que fue entregado al personal que labora en este frente de trabajo.

Figura 26. Área para almacenamiento de sustancias peligrosas.

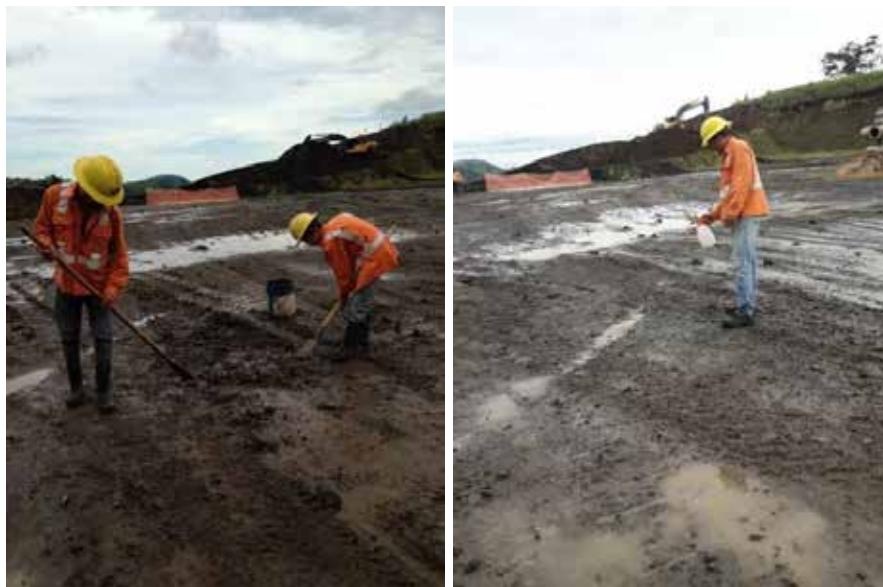
Durante el periodo se notificó a la Unidad de Gestión Ambiental dos derrames de hidrocarburos en la Plazoleta 09, ambos fueron recolectados (Figura 27) y se le

brindó el tratamiento correspondiente al área afectada mediante el uso de materiales bio-remediadores y la recolección de la tierra que fue contaminada, por parte del personal capacitado para atender dichas eventualidades.

Figura 27. Atención de derrame en la Plazoleta 9.

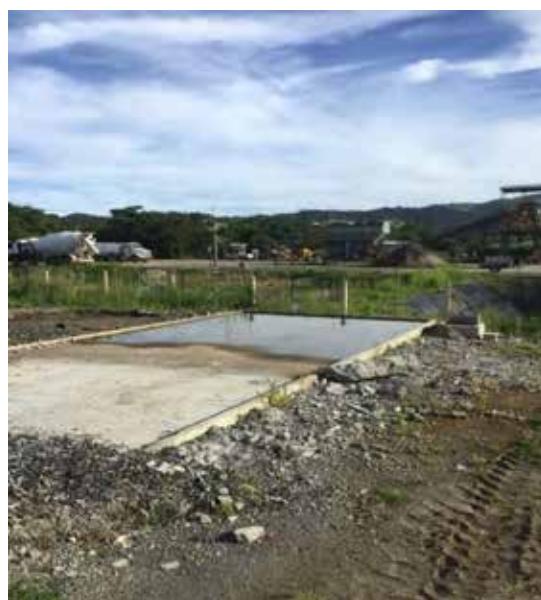
El proyecto cuenta con una losa para el mantenimiento de maquinaria esto para evitar que cuando se realice dicha actividad se contamine la superficie de suelo o algún cuerpo de agua cercano, dicha losa cuenta con una trampa de grasas y aceites para contener las posibles situaciones que se presenten.

Figura 28. Losa para el mantenimiento de maquinaria.

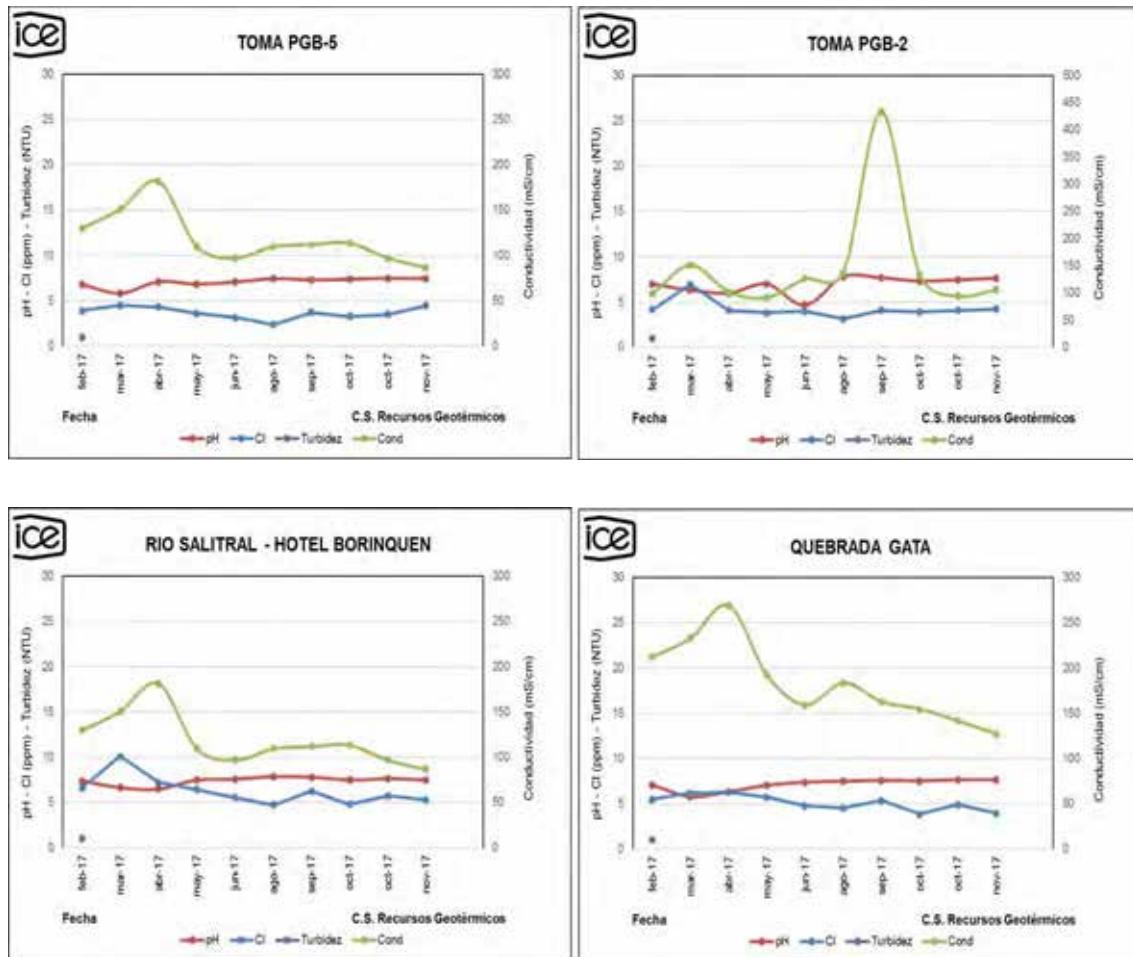
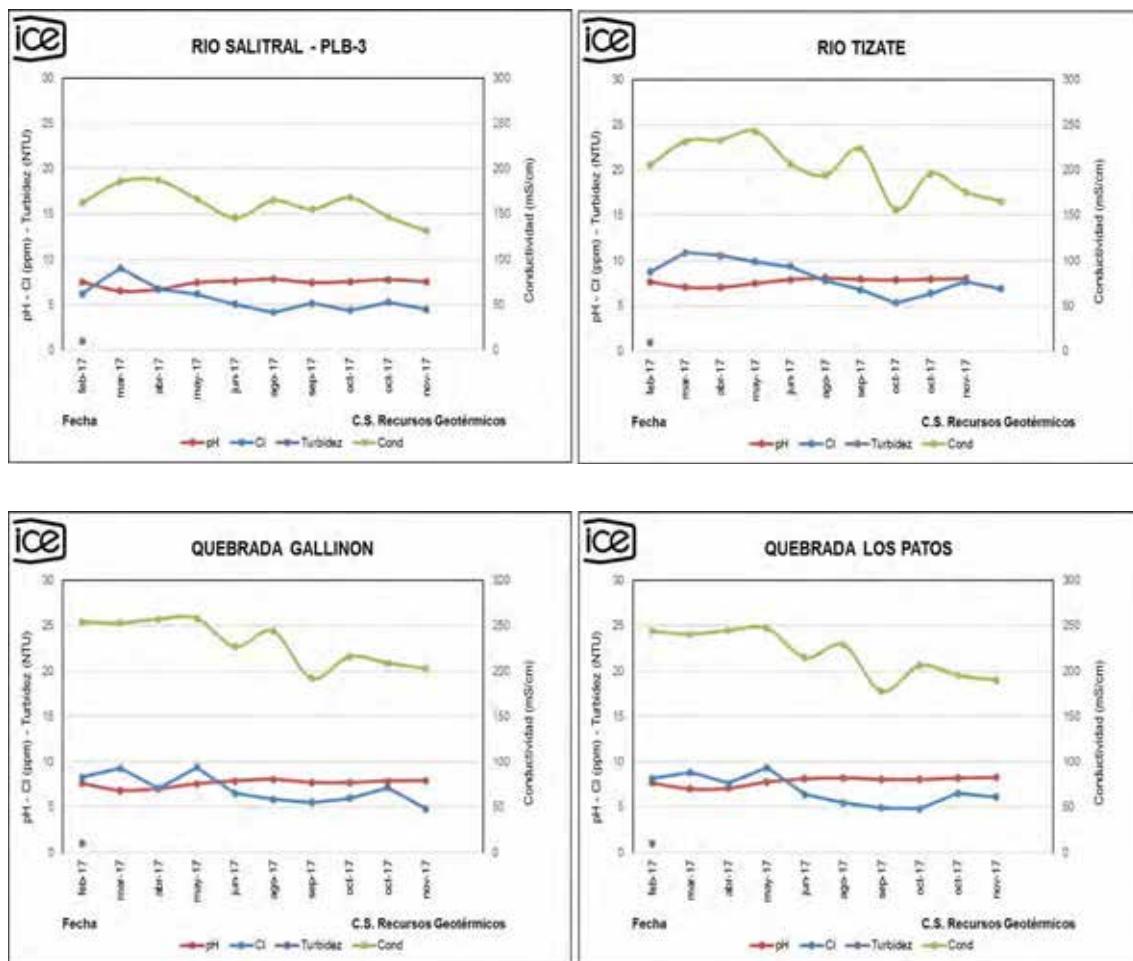
Figura 29. Graficas de valores de pH, cloruros, conductividad y turbidez, obtenidos durante los muestreos de campo, AP-PGB.

Se cuenta con un programa mensual de monitoreo de las aguas superficiales dentro del AP, según se detalla a continuación (Figura 29)

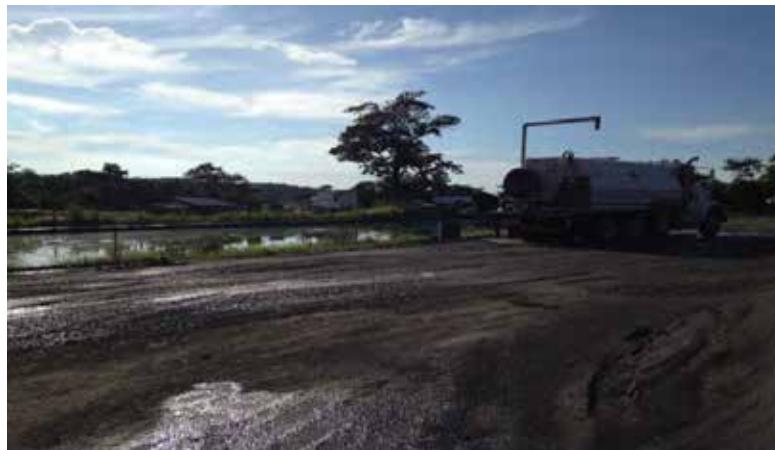
El programa para el manejo de aguas residuales se encuentra en etapa de elaboración (Ver medida MFPGB 16). Actualmente los únicos procesos que generan aguas residuales en el Proyecto son la Planta de Concreto y los servicios sanitarios. Las aguas de la Planta de Concreto se disponen en una laguna de 45000 m³ de capacidad (Figura 30), y las aguas negras por medio de tanques sépticos.

Figura 30. Laguna para vertido de aguas con sedimentos de la Planta de Concreto.

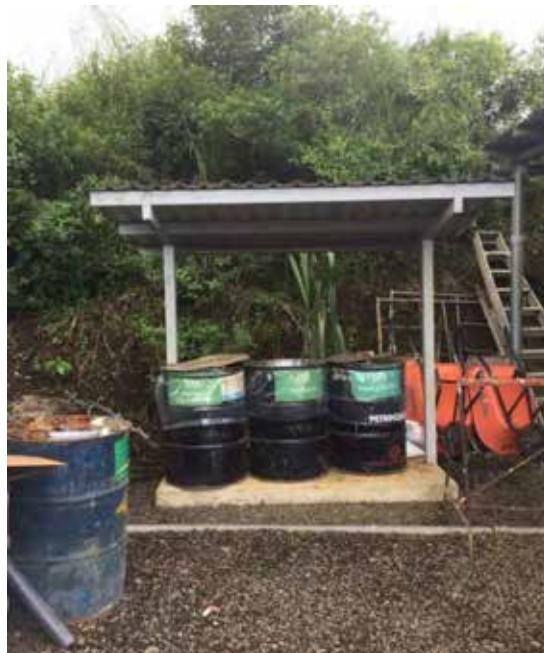
Al personal del Proyecto se le menciona en cada visita para la recolección de residuos, como debe ser el manejo que se le debe brindar a los mismos que se generen en sus actividades, también se ha tomado la medida de poner al personal de la obra a separar los residuos que se encuentren mezclados en las estaciones de recolección (Figura 32) para lograr hacer conciencia sobre el tema.

Figura 32. Estación de separación y recolección de residuos.

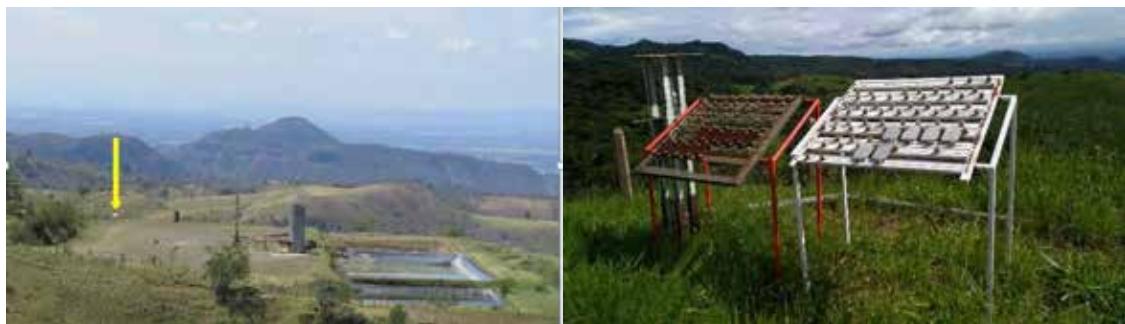
Figura 33. Proyecto de corrosión en PLB-5.

Se cuenta con un programa de monitoreo de la corrosión atmosférica antes de inicio de las obras y durante al menos por cinco años de la fase operación, con el propósito de conocer los niveles de corrosión atmosférica para poder medir el cambio generado por la fase de operación (Figura 33).

Este proyecto evalúa las variables tales como: velocidad de corrosión, datos climatológicos y contaminantes atmosféricos para una debida clasificación de la corrosividad de la atmósfera en el Campo Geotérmico Borinquen, mediante metodologías establecidas por normas internacionales, generando recomendaciones que van desde el material a utilizar hasta la protección que se debe usar, la urgencia y periodos de aplicación de los sistemas de protección; todo desde el punto de vista de corrosión.

Actualmente los sistemas están instalados en campo, sin embargo, deben permanecer durante un tiempo para poder tomar mediciones, en este momento se está a la espera de un informe preliminar con los resultados que van obteniendo a la fecha y en el próximo IRA se presentaría.

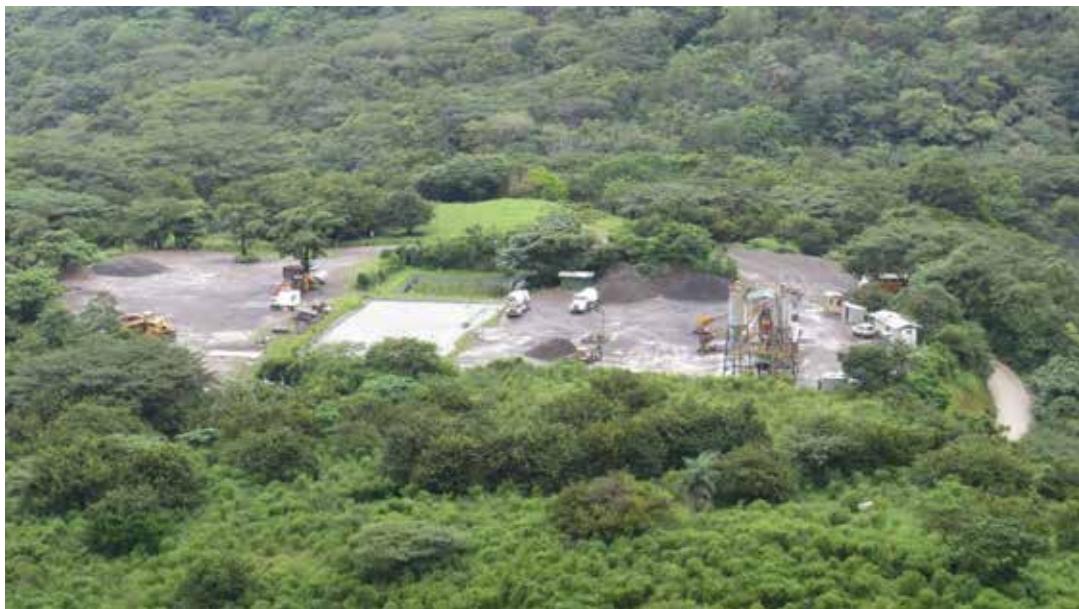
Figura 41. Vista panorámica de la planta de concreto ubicada en la plazoleta PLB-03 del PG Borinqueñ.

Actualmente el PG Borinqueñ cuenta con una planta de concreto localizada en la PLB-03 (Figura 41), dedicada principalmente a la producción de RCC para el mejoramiento de los caminos internos del proyecto y algunos sectores de camino externo donde se ha identificado la necesidad de aplicar este tipo de tratamiento (cuestas con alta pendiente, centros poblados con alta afectación con polvo). Esta actividad genera poco material de residuo por lo que no se reutiliza en otras áreas de proyecto.

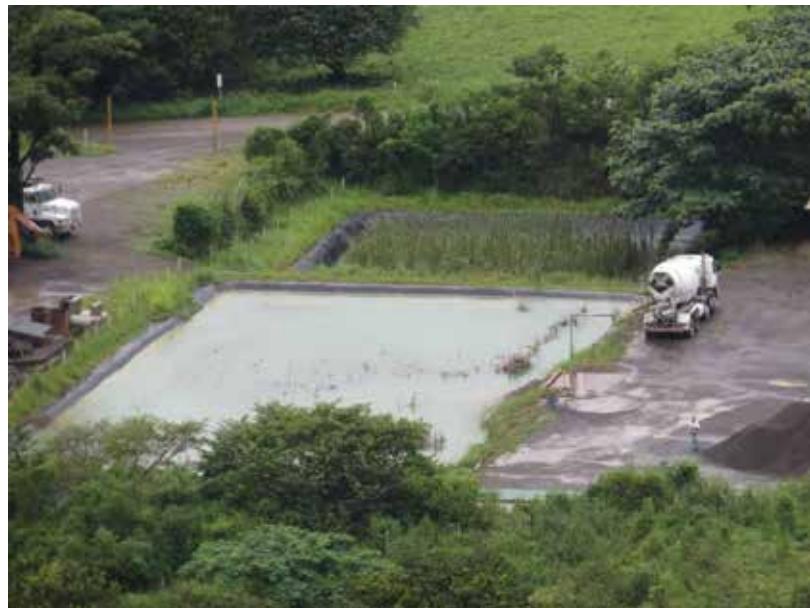
Para el manejo de las aguas residuales de la planta, se utilizan tres lagunas impermeabilizadas con geo-membrana, las cuales fueron construidas como parte

de la perforación profunda realizada en la etapa de exploración del proyecto (Figura 42).

Figura 42. Lagunas para el manejo de agua residuales de la planta de concreto.

Estas Lagunas están impermeabilizadas por completo y no cuentan con desfogue o descarga sobre cuerpos de agua superficial, por lo que no se realiza un monitoreo físico-químico para medir el impacto de la planta.

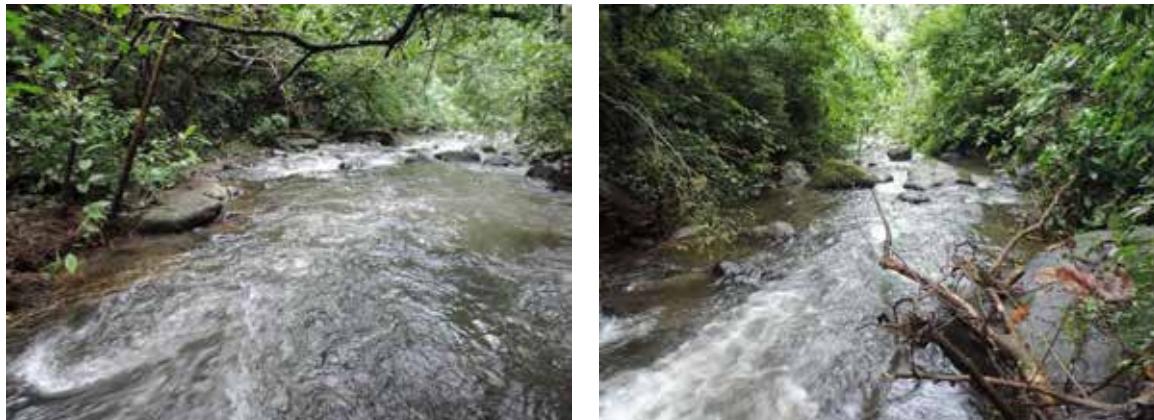
Para el periodo actual, se realizó un monitoreo en agosto en los sitios Qb. Salitral arriba, Qb. Salitral abajo, Qb. Gata arriba y Qb. Gata abajo que son aquellos en los que la construcción del Proyecto puede tener algún efecto, el seguimiento en cada uno de estos sitios es trimestral.

Figura 53. Sitios para el monitoreo de calidad de agua, Qb. Salitral aguas arriba y aguas abajo. Proyecto Geotérmico Borinquen, agosto 2017.

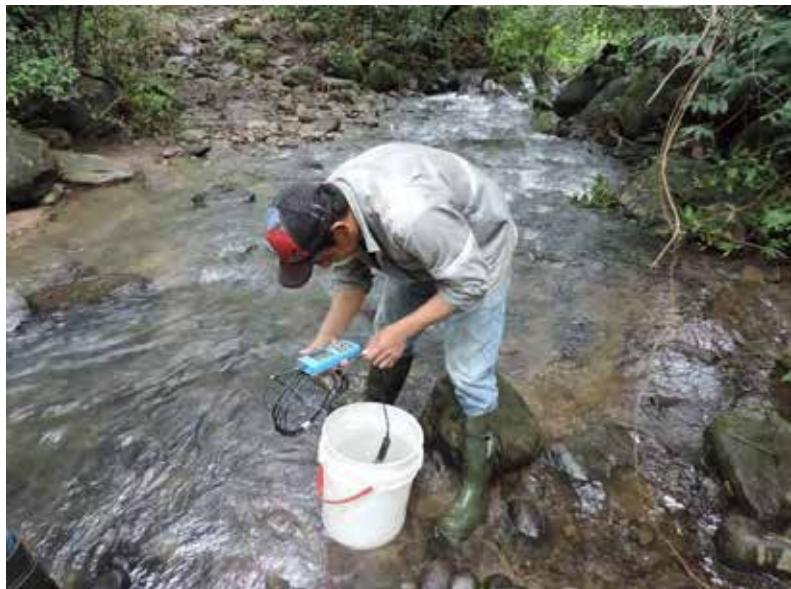
Como parte de las variables físico químicas de calidad de agua se realizaron mediciones directas del pH y temperatura usando el pH-metro EcoSense pH, así mismo, se registró el oxígeno disuelto mediante el medidor 100A HANNA HI. Las mediciones se realizan de manera trimestral y se ilustran en la Figura 54.

Figura 54. Mediciones directas de parámetros físico químicos para calidad de cuerpos de agua. Proyecto Geotérmico Borinque, agosto 2017.

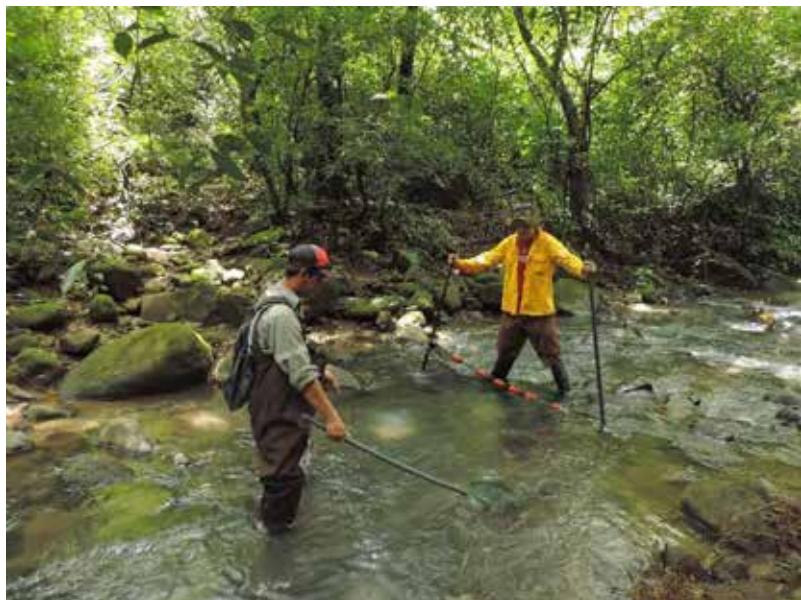
El monitoreo de peces lo realizan tres personas, se utiliza equipo de electro-pesca marca SAMUS, modelo 725MS, con trajes adecuados para el muestreo. Se realizan cinco períodos de descarga eléctrica por sitio de muestreo, aproximadamente 10 m de lecho del cuerpo de agua por período de descarga, tratando abarcar la mayoría de hábitats disponibles en el cuerpo de agua en ese momento (Figura 55).

Es importante mencionar que el uso del traje especial para electro-pesca se utiliza en aquellos sitios donde el nivel del agua sobrepase el calzado.

Figura 55. Monitoreo de peces con técnica de electro-pesca en la Qb. Gata arriba.
Proyecto Geotérmico Borinquen, agosto 2017.

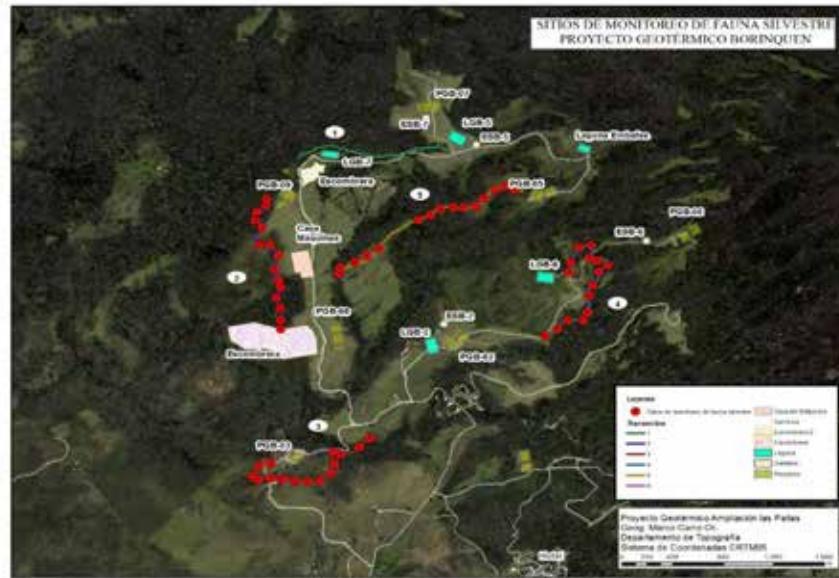
Figura 60. Transectos para el monitoreo de fauna silvestre. Proyecto Geotérmico Borinquen.

Para el monitoreo de fauna silvestre, se cuenta con cuatro transectos de monitoreo (Figura 60), los cuales están asociados a los áreas de influencia de las principales obras del Proyecto.

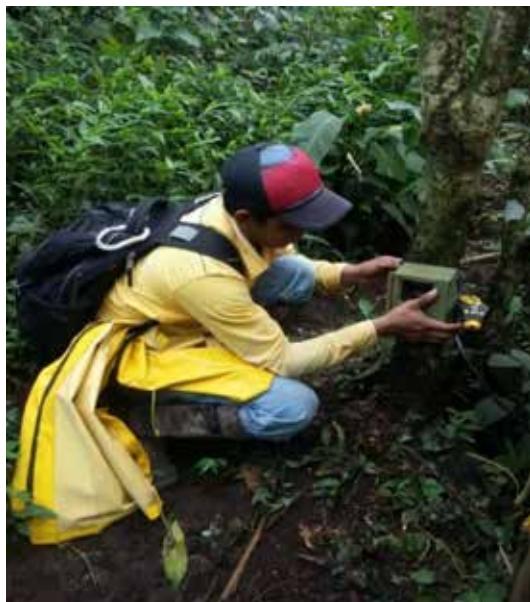
Figura 65. Colocación de cámaras trampa para el monitoreo de mamíferos.
Proyecto Geotérmico Borinqueñ, octubre 2017.

Las cámaras se programaron para que trabajen las 24 horas del día durante 15 días consecutivos y para tomar una secuencia de tres fotos con intervalos de dos segundos a partir de la detección de movimiento. Cada una de las fotografías tiene la información de fecha y hora.

Para la seguridad del equipo se construyó una caja de protección para cada cámara, estas cajas disponen de una cadena de 2 m de largo y dos candados. Las cámaras se colocaron en los troncos de los árboles a una altura de 30 cm del suelo y se fijaron con la cadena. La altura de instalación puede variar dependiendo del objetivo a capturar (Figura 65).

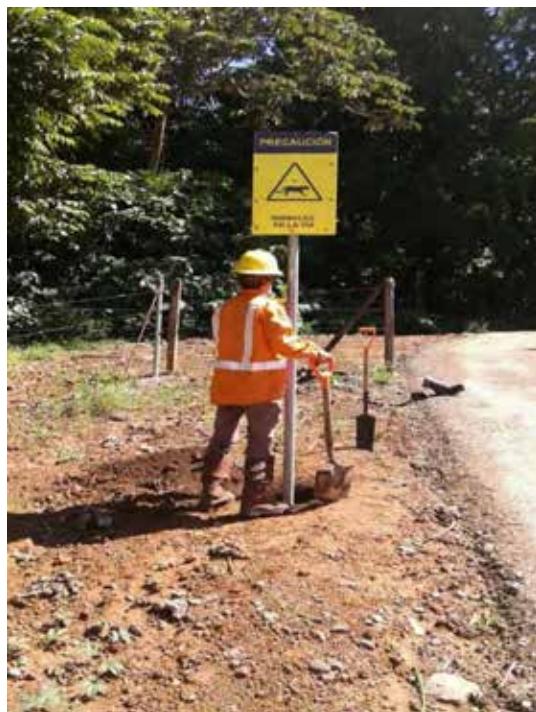
Figura 73. Colocación de rótulos de animales en la vía. Proyecto Geotérmico Borinque, septiembre 2017.

Con la información obtenida, se continuó con la colocación de rótulos de señalización vial de 25 KPH con el fin de disminuir el riesgo de atropello a fauna silvestre y señalización que advierte sobre la presencia de animales en la vía (Figura 73).

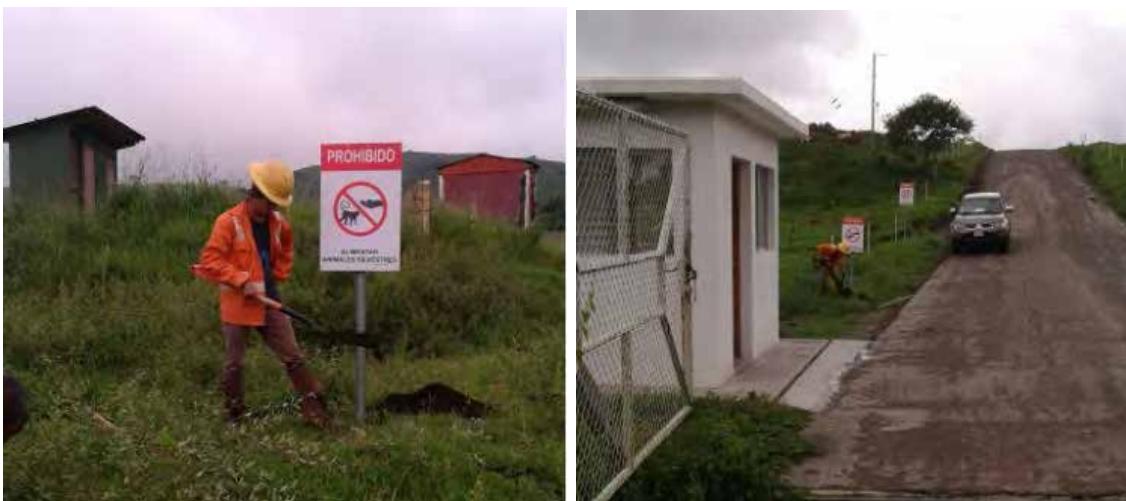
Figura 74. Colocación de rótulos para la prohibición de no alimentar fauna silvestre. Proyecto Geotérmico Borinqueñ, septiembre 2017.

Los animales tienden a habituarse al alimento humano alterando sus patrones de comportamiento natural, volviéndose agresivos y algunos llegan a padecer de enfermedades producto de la inadecuada alimentación. Para concientizar a los trabajadores del Proyecto se han instalado rótulos de prohibición de alimentar fauna silvestre. Se continuó con la colocación de rótulos en los sitios donde personal de proyecto se reúne para almorzar y en la entrada al Proyecto (Figura 74).

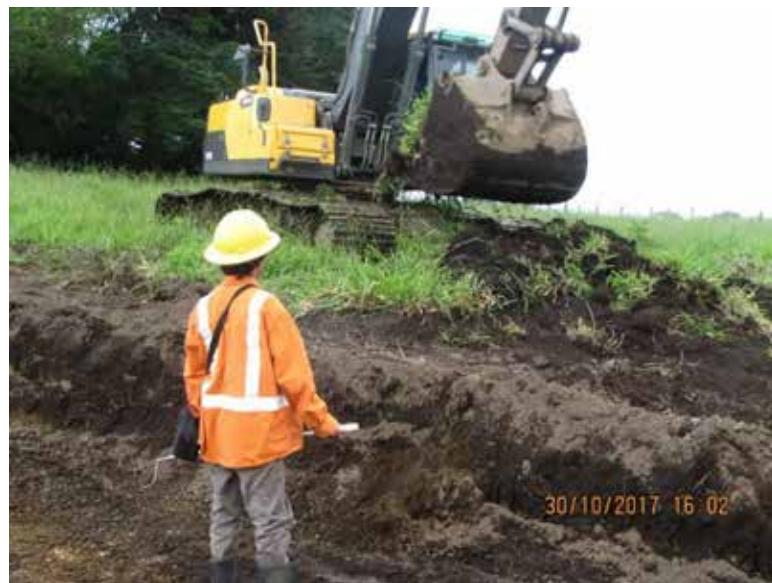
Figura 75. Presencia de personal de biología durante movimientos de tierra en sitio de obra. Proyecto Geotérmico Borinque, octubre 2017.

En la Figura 75 se puede observar la inspección realizada durante movimientos de tierra en la Laguna PL-5.

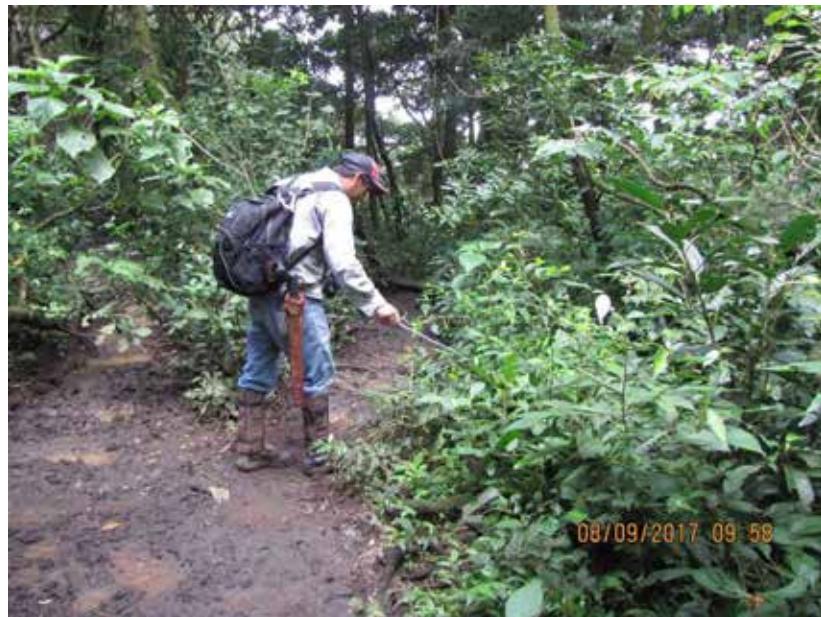
Figura 83. Monitoreo diurno de reptiles. Proyecto Geotérmico Borinquen, septiembre 2017.

Para los monitoreos de reptiles se utilizan ganchos herpetológicos de acero y pinzas herpetológicas (aproximadamente 40 pulgadas de longitud ambos), linternas de cabeza, guantes para manipulación de fauna peligrosa, cámara fotográfica, GPS y equipo complementario como libretas de campo (Figura 83).

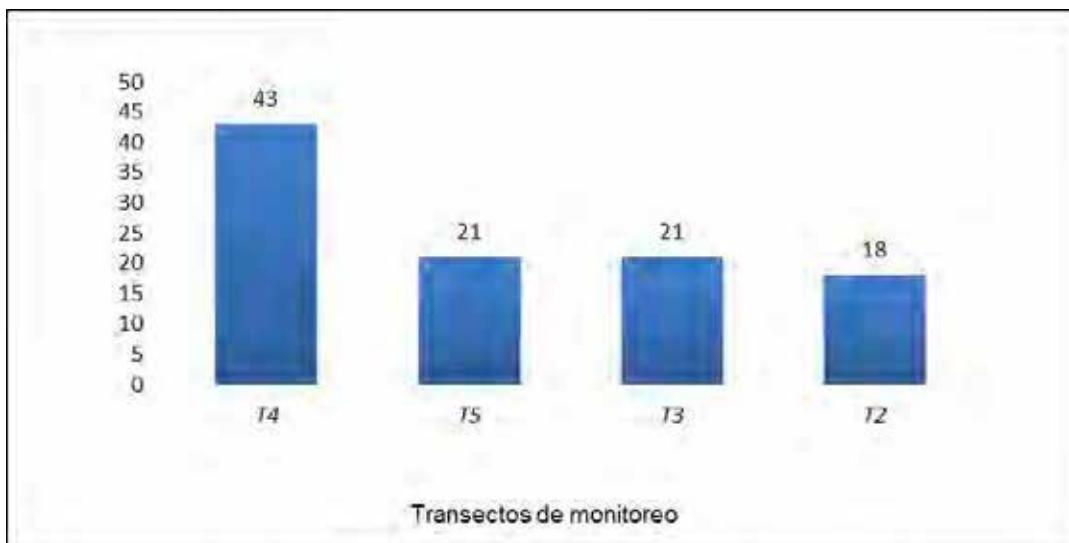
Figura 84. Cantidad de individuos de anfibios y reptiles registrados durante monitoreos nocturnos y diurnos. Proyecto Geotérmico Borinqueñ, 2017.

Se realizaron monitoreos de herpetofauna en los cuales se registra un total de 103 individuos distribuidos en 27 especies y 16 familias. Este resultado no incluye los datos de noviembre ya que están programados posterior a la entrega del informe. En la Figura 84 se observan los sitios de monitoreo (transectos) y la cantidad de individuos observados en cada uno, se aprecia que en el T4 se registró la mayor cantidad de datos. Este resultado se puede deber a que el recorrido del transecto

en muchos sectores atraviesan o van en paralelo a la quebrada Perdida lo que resulta hábitat importantes para muchas especies de anfibios y reptiles.
