Informe de Responsabilidad Ambiental

Informe de Responsabilidad Nº III-2017
Período del Informe: Julio 2017 – Noviembre 2017

Proyecto Geotérmico Borinquen

Ubicación: Provincia: Guanacaste, Cantón: Liberia, Distrito: Cañas Dulces
Nº de Expediente: D1-8715-2012-SETENA

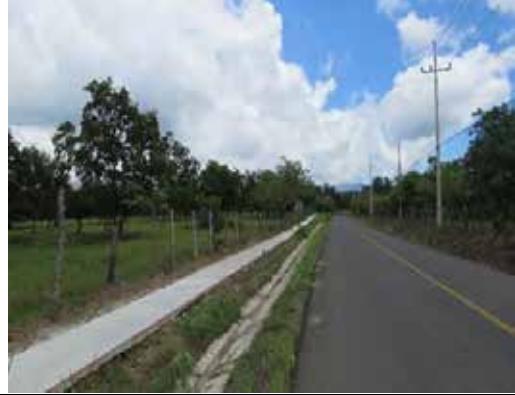
Obra Comunal	Comunidad	Seguimiento
Construcción de 800 metros de aceras en la comunidad de Curubandé.	Curubandé	Obra ejecutada. Inicio el 21 de junio de 2017, finalizó 07 de setiembre 2017.
Construcción de 450 metros de aceras en la comunidad de Curubandé	Curubandé	Obra Ejecutada: Asociada al desarrollo del Proyecto Geotérmico Las Pailas, Unidad II.

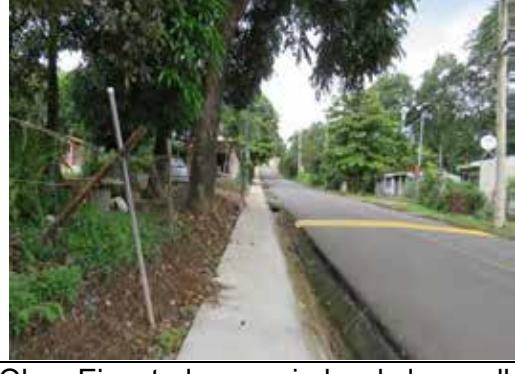
Construcción de 3 reductores de velocidad en Curubandé.	Curubandé	<p>Obra Ejecutada: Asociada al desarrollo del Proyecto Geotérmico Las Pailas, Unidad II.</p>

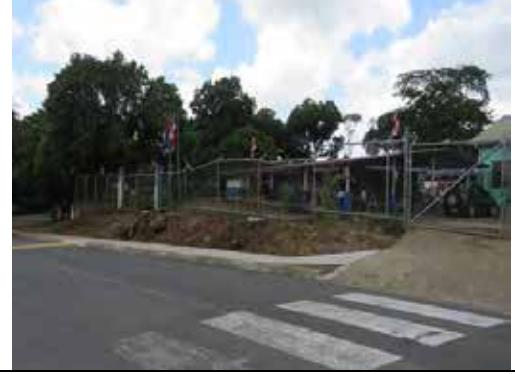
Señalización del área peatonal para ingreso a la Escuela de Curubandé.	Curubandé	<p>Obra Ejecutada: asociada al desarrollo del Proyecto Geotérmico Las Pailas, Unidad II.</p>

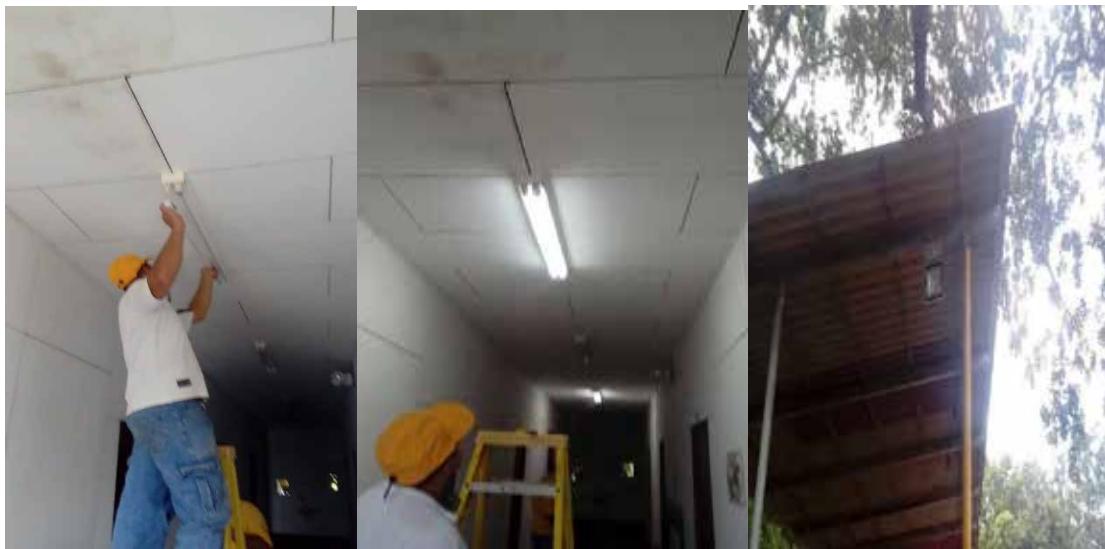
Figura 94. Cambio de luminarias por tecnología LED en el campamento.

En búsqueda de reducir en consumo de energía en el Campamento se continúa con el cambio de las luminarias por tecnología LED en los módulos y en los alrededores del campamento (Figura 94).

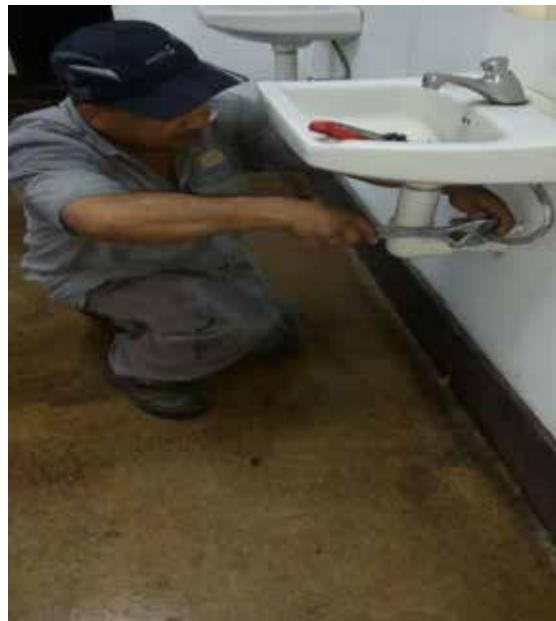
Figura 96. Reparación y reemplazo de grifos en mal estado en el campamento.

Se realizan inspecciones de las tuberías, grifos y baños de los módulos del campamento para detectar posibles fugas las cuales sean reparadas a la brevedad para evitar el desperdicio del recurso hídrico (Figura 96).

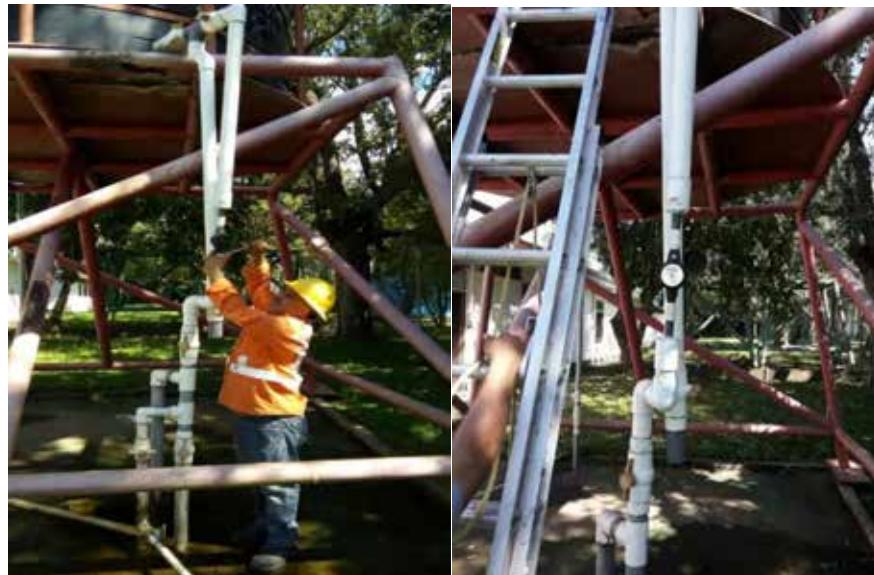
Figura 97. Instalación de medidor de agua en el campamento.

Para vigilar y poder regular el consumo de agua en el campamento se instaló un medidor en la salida del tanque que abastece a los módulos, lo que se pretende con esto es hacer conciencia en los usuarios y poder demostrar el cambio de hábito de consumo hídrico.

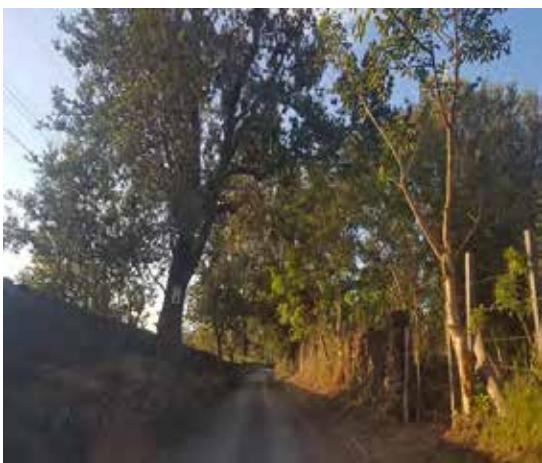
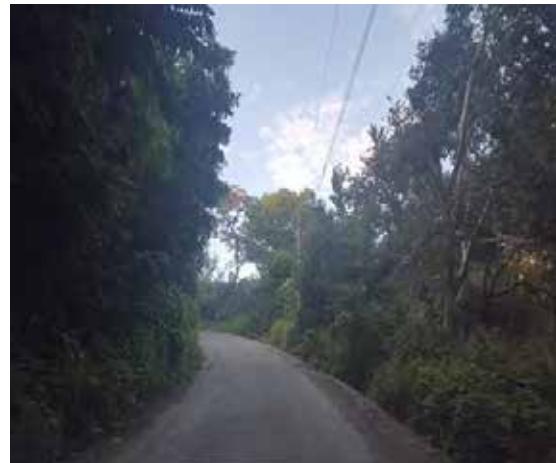
Figura 98. Mantenimiento de vías en área de influencia, noviembre 2017.

En el período se realizan trabajos para dar mantenimiento a la infraestructura vial de cada una de las comunidades y trayectos utilizados por el proyecto, en el Cuadro 31 y la Figura 98 se aprecia el detalle:

Sector	Fecha Inicio	Fecha Fin	Descripción de los trabajos realizados
Curubandé- Cruce Buena Vista	20/09/2017	04/10/2017	Conformación y colocación de lastre.
Los Cedros	20/09/2017	04/10/2017	Conformación y colocación de lastre.

Tramo Curubandé-Buena Vista

Tramo Los Cedros

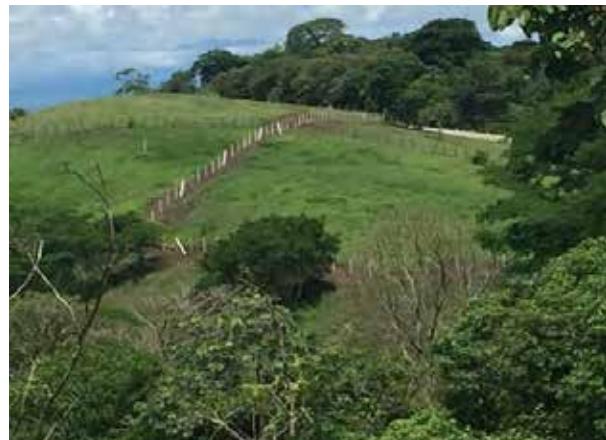
Figura 104. Cerca perimetral eléctrica.

- Construcción de cerca eléctrica perimetral paralela al camino que conduce a la escombrera 2. (Figura 104).
- Fabricación y colocación de bebederos para el ganado (Figura 105).

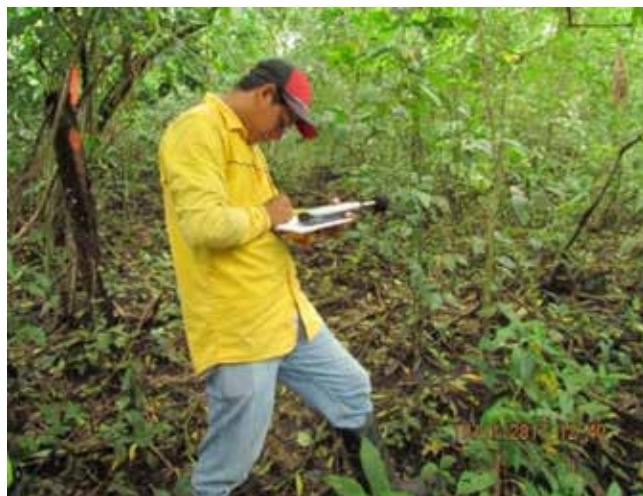
Figura 106. Mediciones de ruido. Proyecto Geotérmico Borinquen, octubre 2017.

El objetivo de este monitoreo es llevar un registro mensual del ruido en los sitios cercanos a obras constructivas del Proyecto (Figura 106). El reporte de ruido no incluye los datos de noviembre debido a que los monitoreos están programados para fechas posteriores a la entrega de este informe.

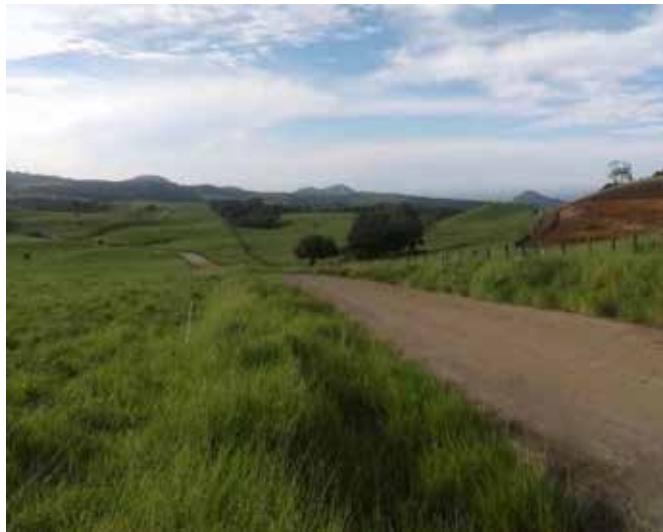
Figura 110. Avance de RCC en caminos internos.

Se finalizó con la colocación de RCC, este año se conformaron 4013 m de caminos, para un volumen de 5964 m³ de RCC colocado. Se realizó hasta 800 m antes de la entrada de la PL-05 (Figura 110).

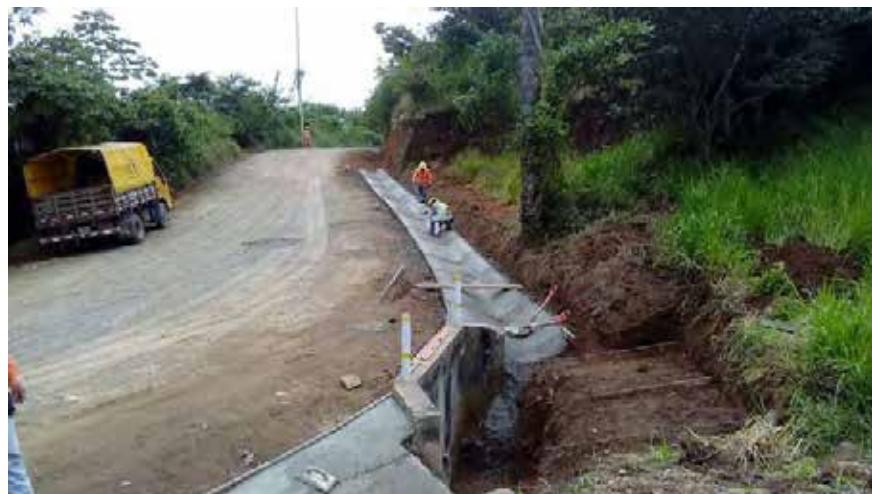
Figura 111. Mantenimiento de caminos externos.

Durante este periodo se está dando mantenimientos a los siguientes tramos, cercanos a la zona de Borinquén, desde el inicio del camino privado (Figura 111 y Figura 112).

- Se colocaron 20 pasos de alcantarillas con cabezales.
- Se están construyendo cunetas de aproximación para los pasos de alcantarillas.

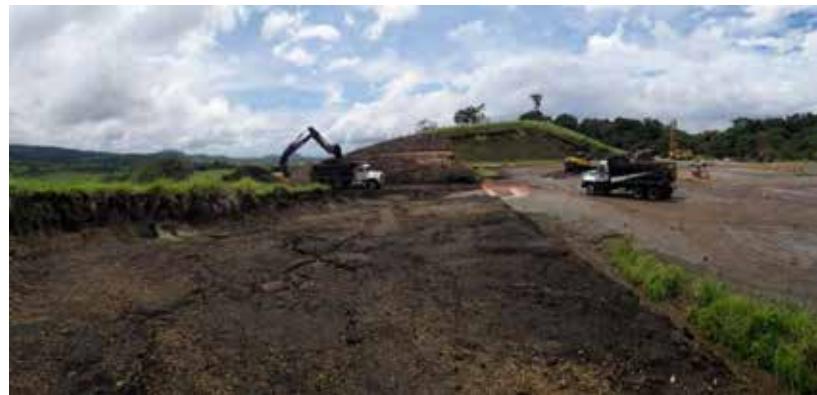
Figura 113. Ampliación terraza PL-09.

En la plazoleta 09 se inició con la ampliación de la terraza, actualmente se lleva excavado 2820 m³ (Figura 113).

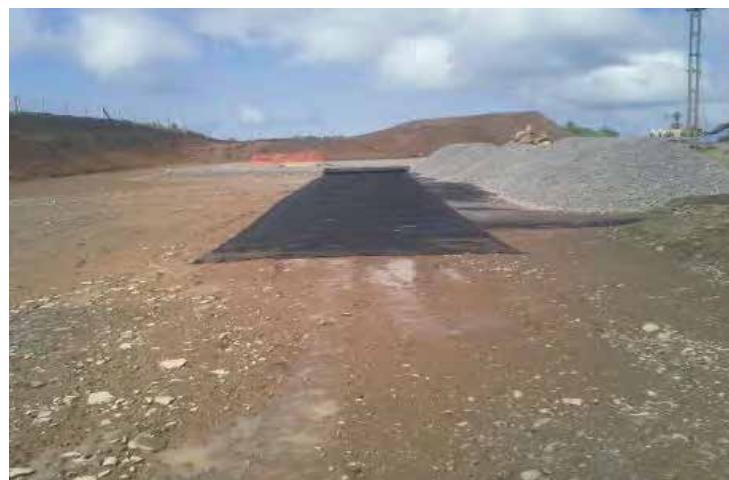
Figura 114. Ampliación terraza PL-02.

Se conformó con lastre la superficie y se excavaron 6024 m³.

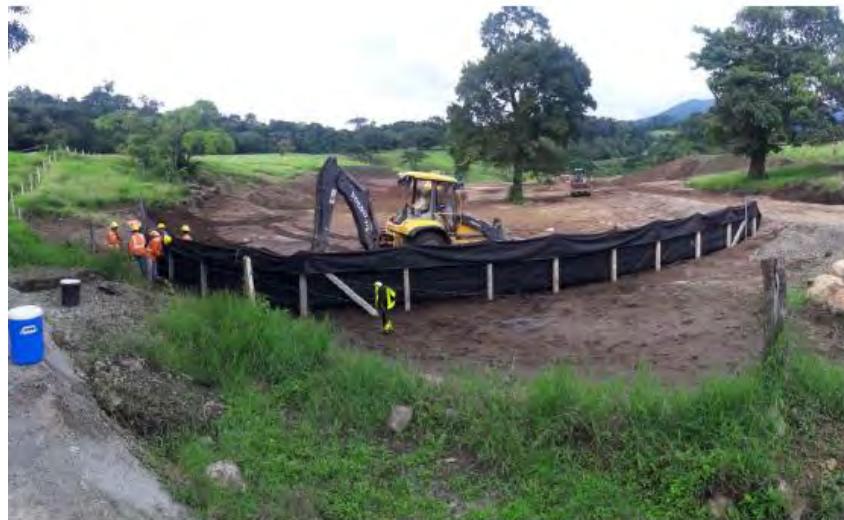
Figura 115. Escombrera 02.

Se inició con preparación de la escombrera 02, donde se removió la capa vegetal, se construyeron sedimentadores y un dique con rocas que se servirá de soporte.

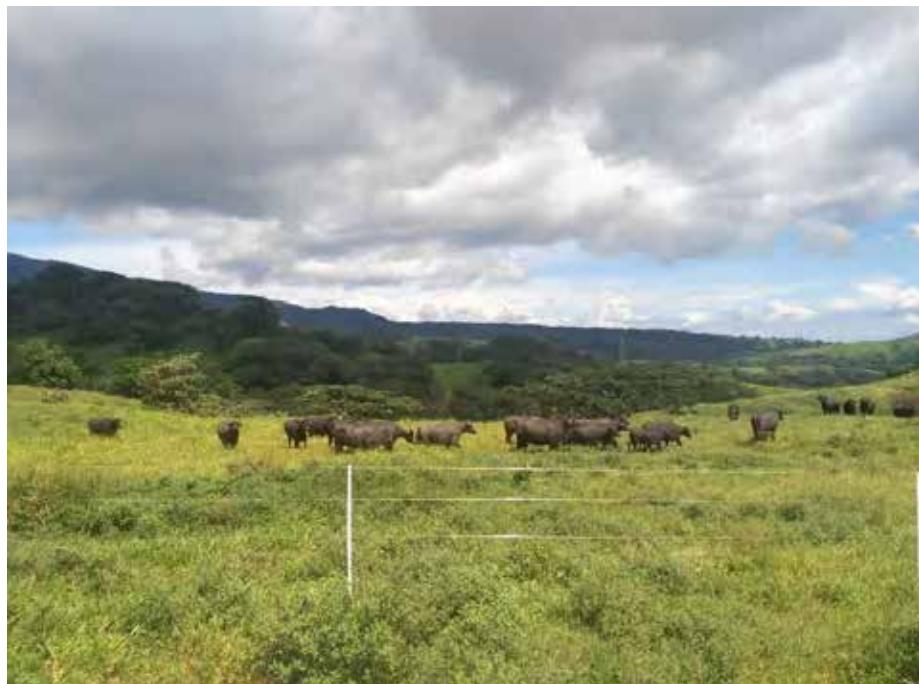
Cerca eléctrica colocada en el borde del camino interno principal del PG Borinquen. Agosto del 2017.

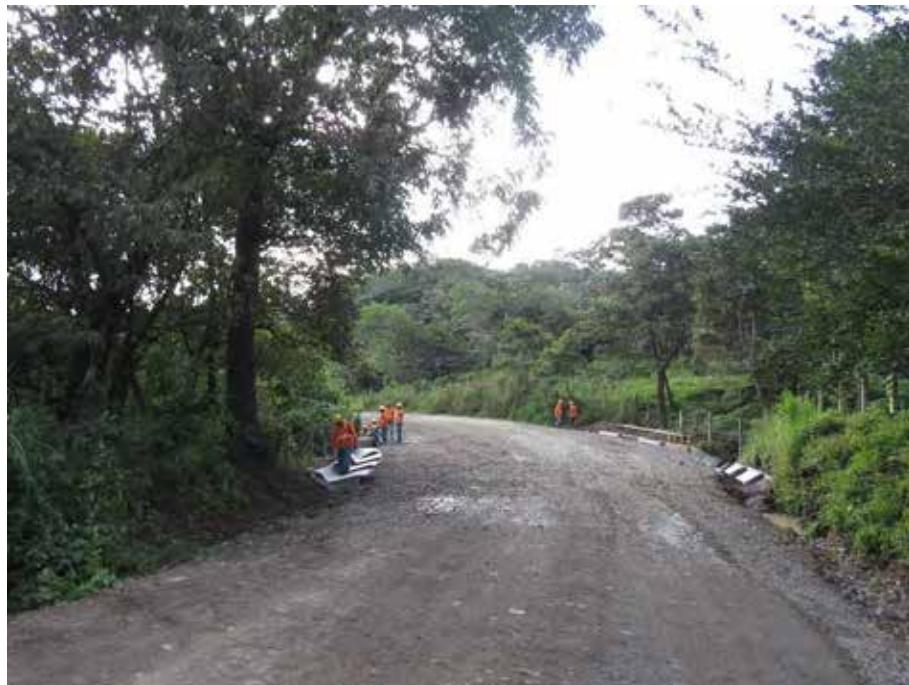
Reparación de camino externo. Construcción de cunetas en sectores estratégicos.
Noviembre 2017.

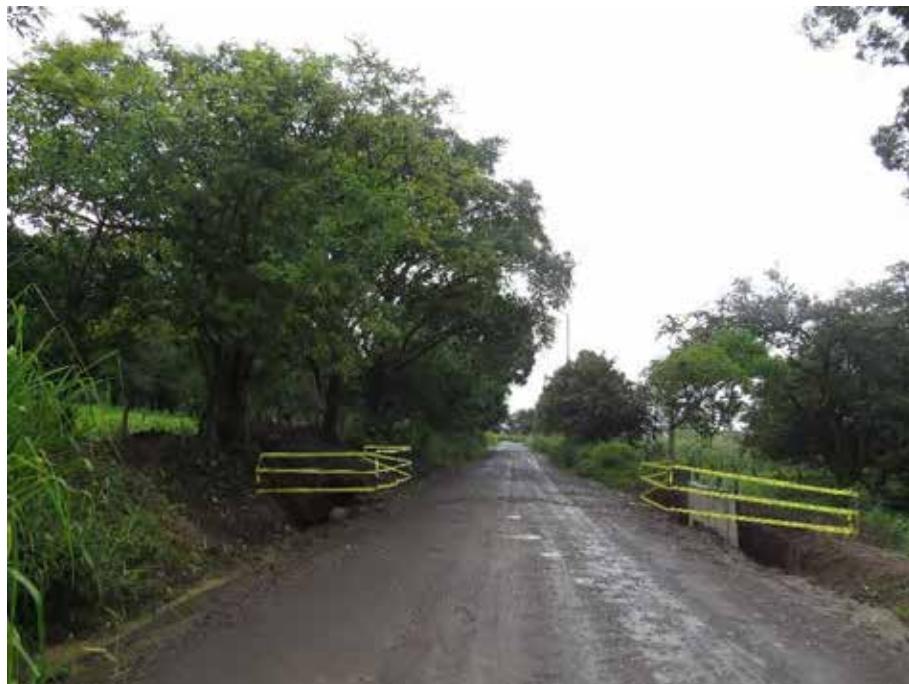
Reparación de camino externo. Construcción de cabezales en pasos de
alcantarilla. Setiembre 2017.

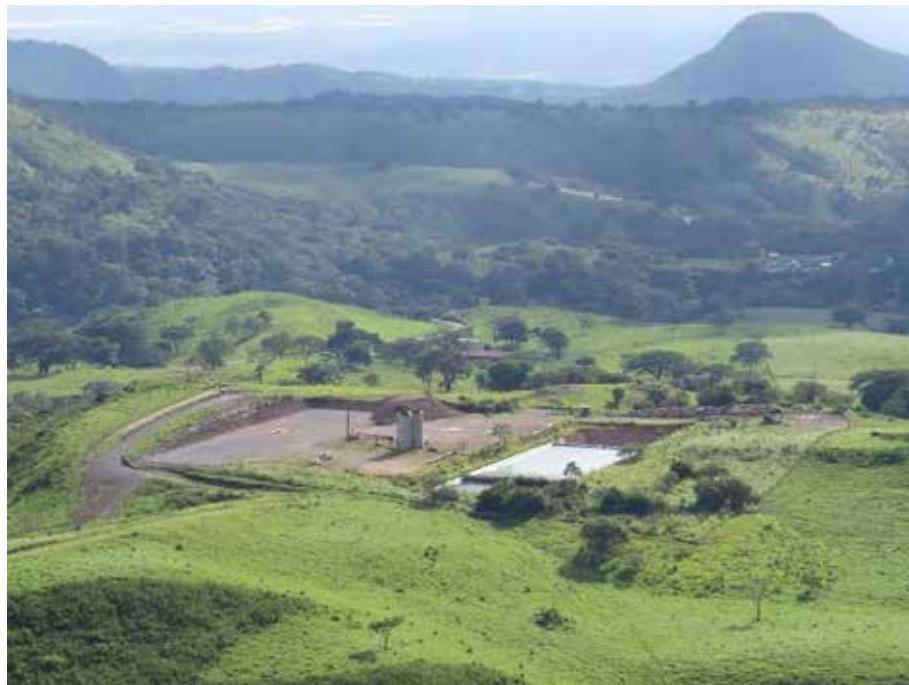
Plazoleta PLB-02. Noviembre 2017.

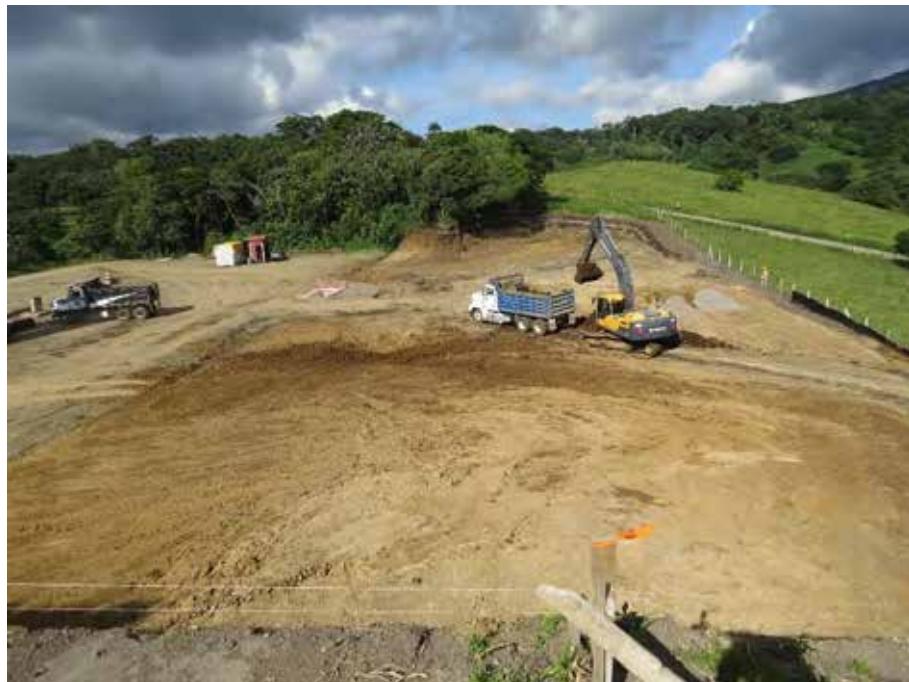
Ampliación de plazoleta PLP-09. Noviembre 2017.

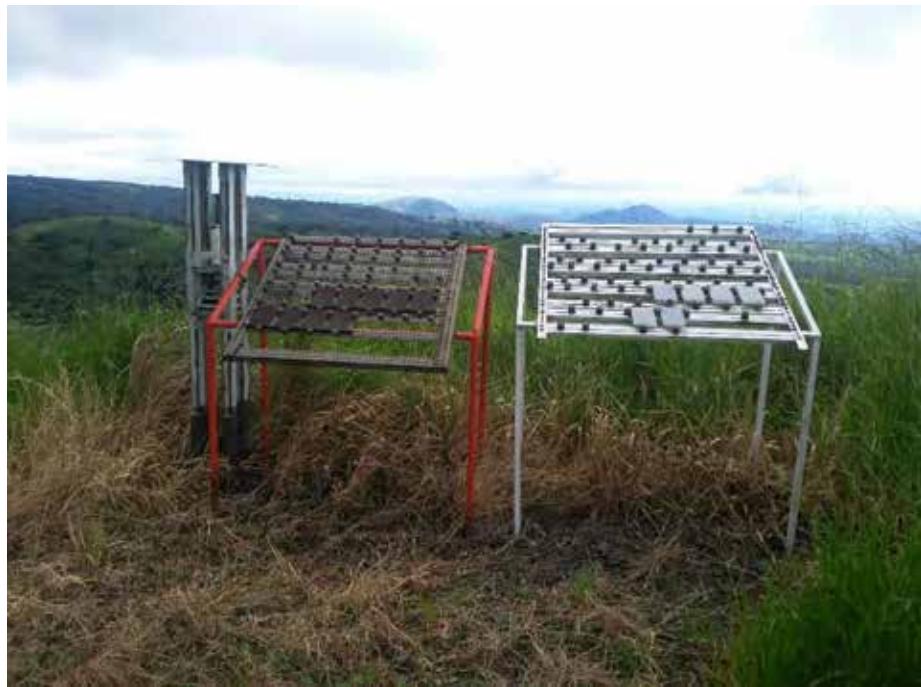
Estructuras metálicas utilizadas en estudio de corrosión ubicadas en la PLB-05 del Proyecto Geotérmico Borinquen. Julio 2017.

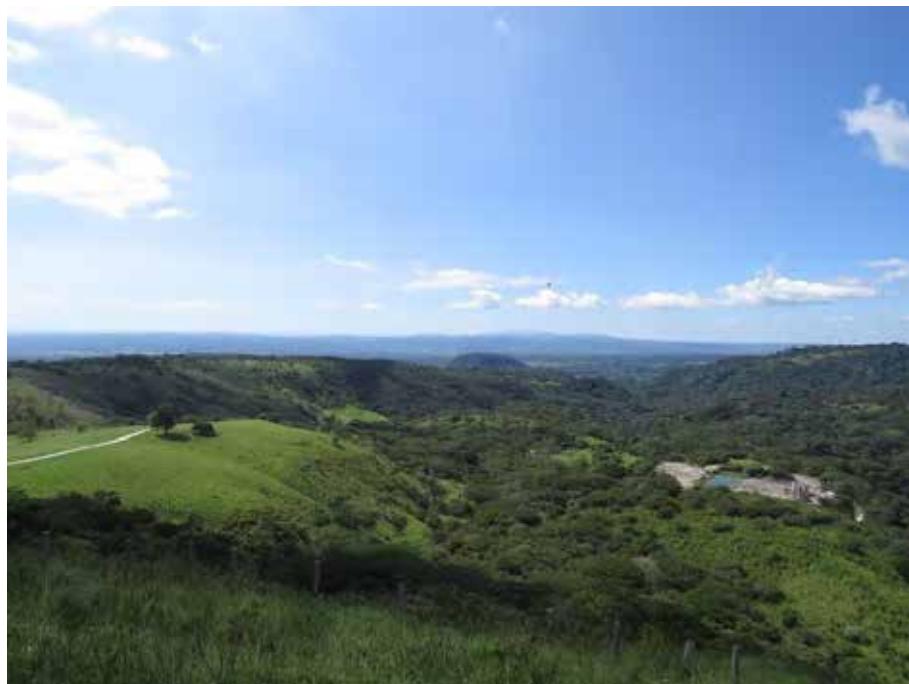
Vista panorámica de la Planta de concreto en PGB-03. Noviembre 2017.

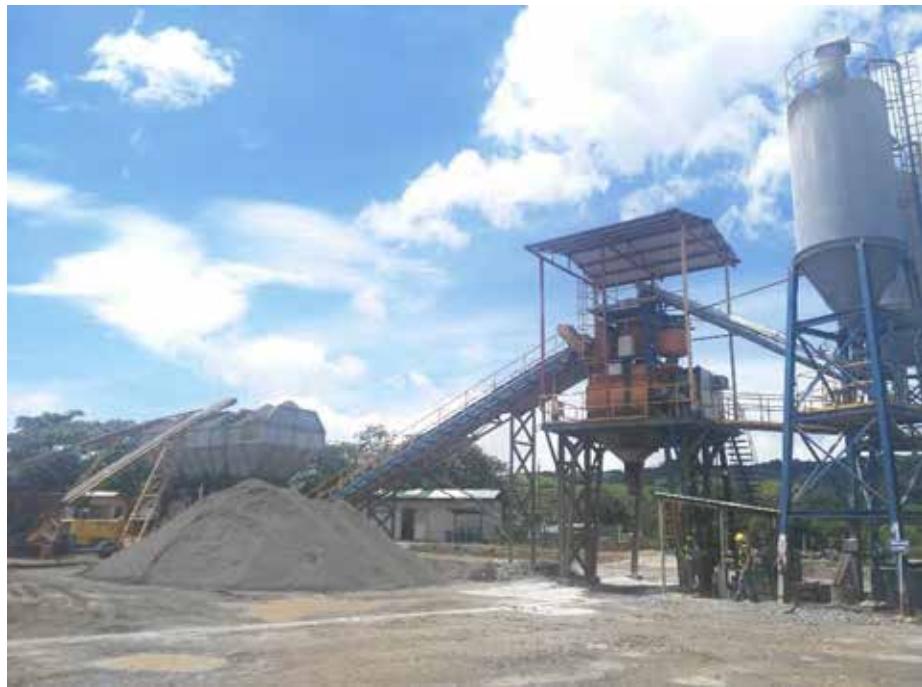
Planta de concreto en PGB-03. Abril 2017.

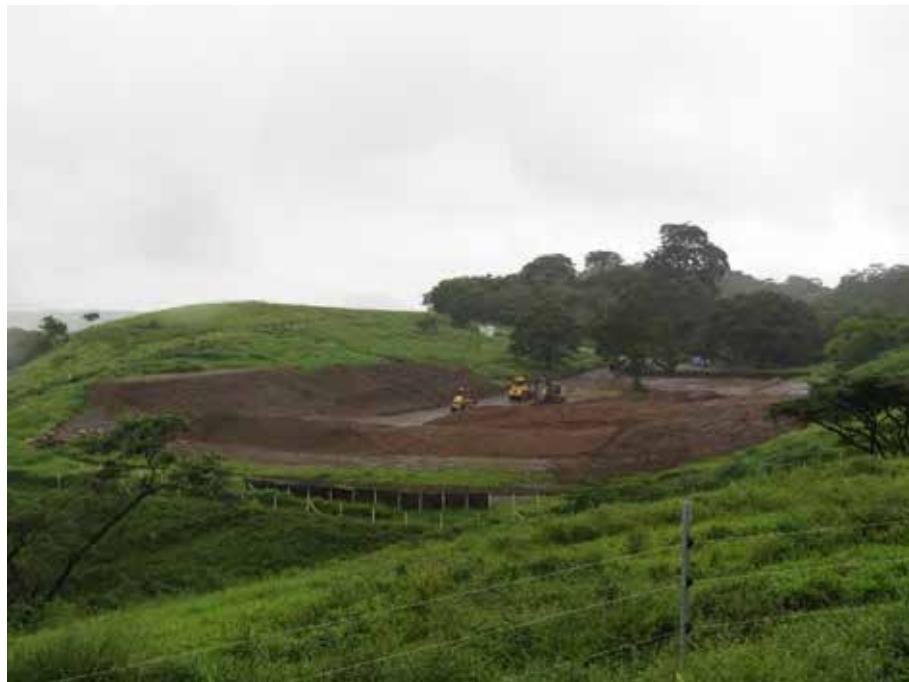
Escombrera 2. Noviembre 2017.

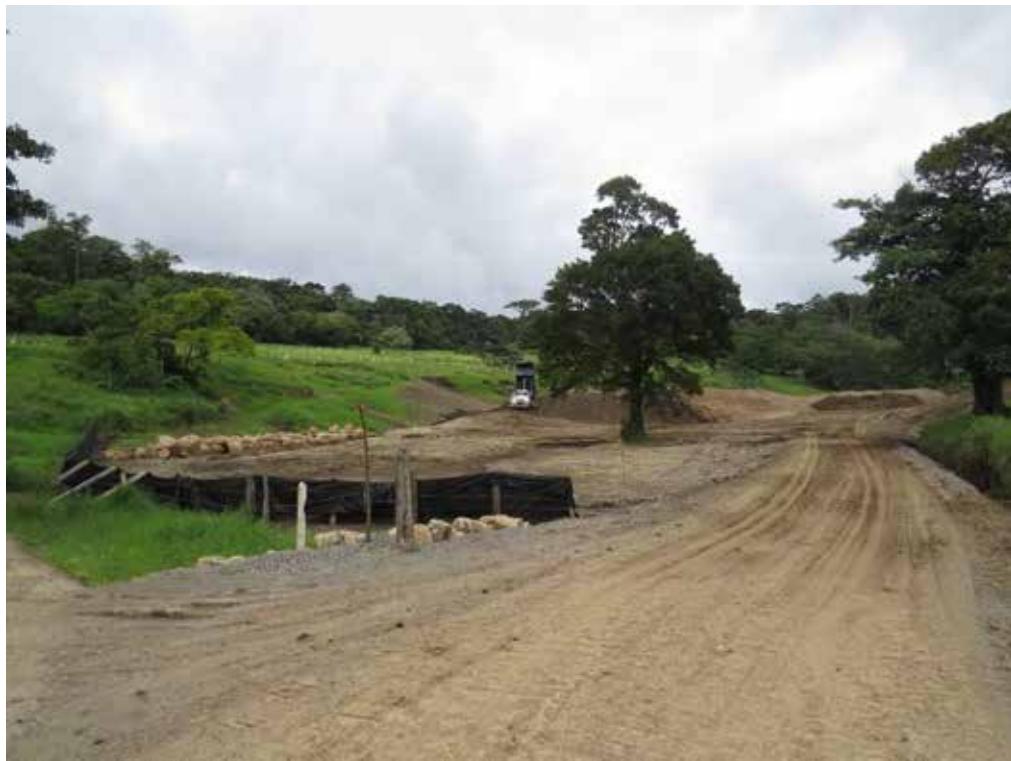
Escombrera 2. Octubre 2017.

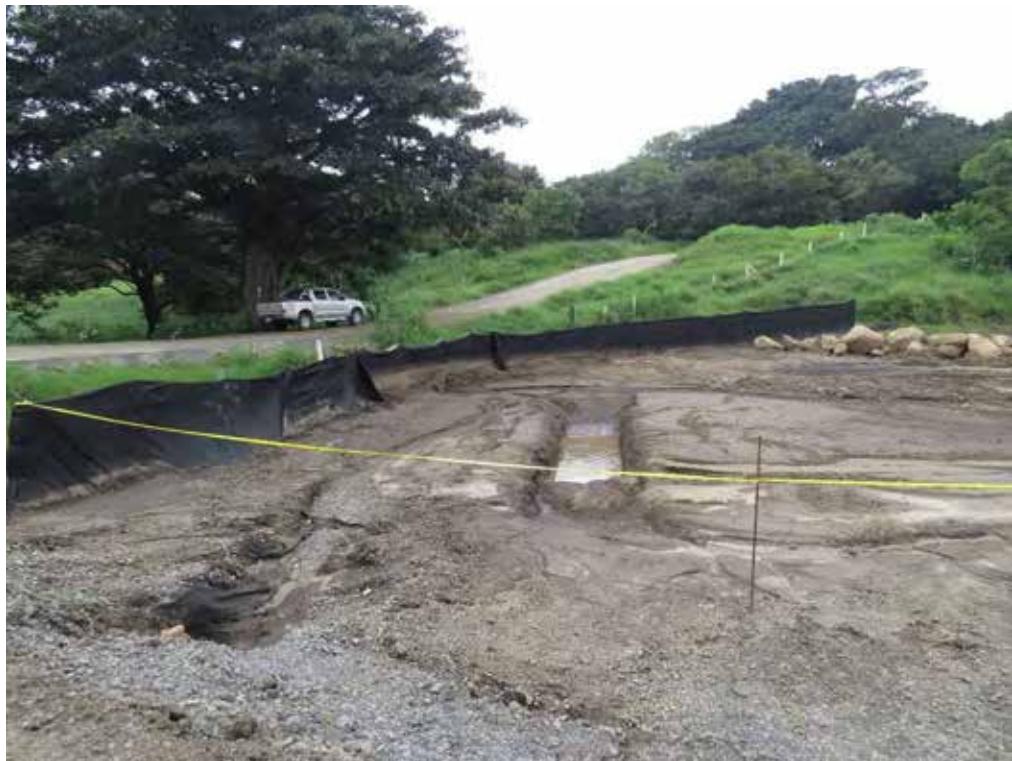
Trampa de sedimentos Escombrera 2. Noviembre 2017.
