Informe de Responsabilidad Ambiental

Informe de Responsabilidad N° I-2020
Período del Informe: Diciembre 2019 – Marzo del 2020

Proyecto Geotérmico Borinquen

Ubicación: Provincia: Guanacaste, Cantón: Liberia, Distrito: Cañas Dulces
N° de Expediente: D1-8715-2012-SETENA

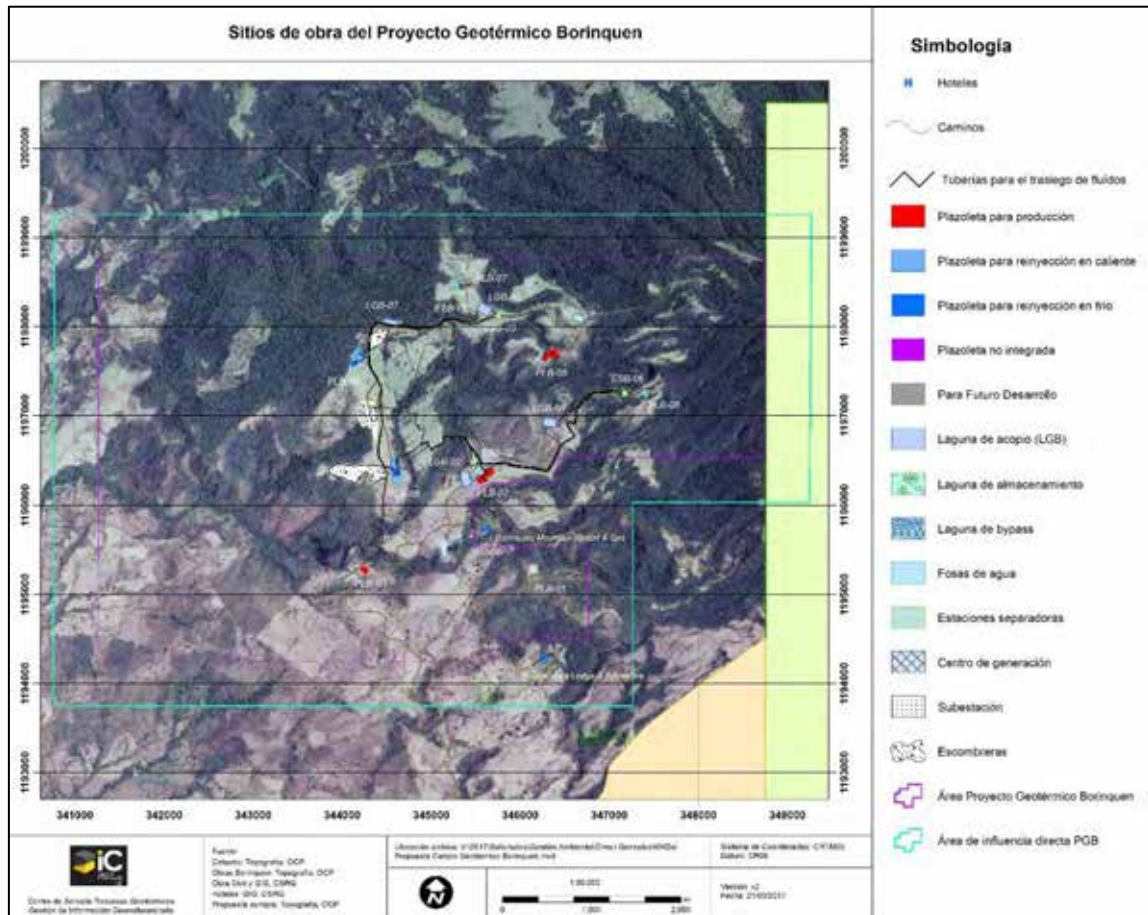
Figura 1. Plano base de la distribución del desarrollo del futuro campo geotérmico Borinquen. Informe técnico ambiental de modificación de obras del PG Borinquen, aprobado a partir de Resolución N° 2285-2016-SETENA.

A partir de la modificación al diseño y ubicación de los sitios de obra del proyecto, aprobado a partir de Resolución N° 2285-2016-SETENA, se contempla la construcción de siete plazoletas o plataformas de perforación profunda (explotación – reinyección) multi-pozo de modalidad convencional y direccional (Figura 1 y Cuadro 1), con un trazado de tuberías de conducción (bifásicas – reinyección).

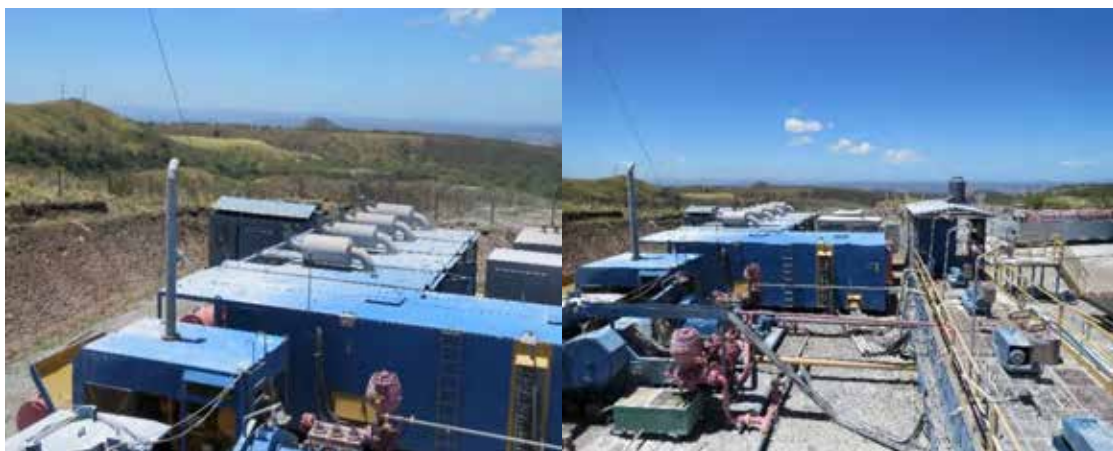
Figura 8. Vista panorámica del equipo de perforación National 110-E.

La maquinaria, equipo o vehículos que presenten fugas de aceites, combustibles, ruptura en los sistemas de escape y desperfectos en los sistemas catalizadores, son retirados de operación y se reparan en el taller institucional o en taller externo contratado (Anexo 5). En la Figura 8 se muestra el equipo de perforación N°2 del ICE, National 110-E en PLB-02.

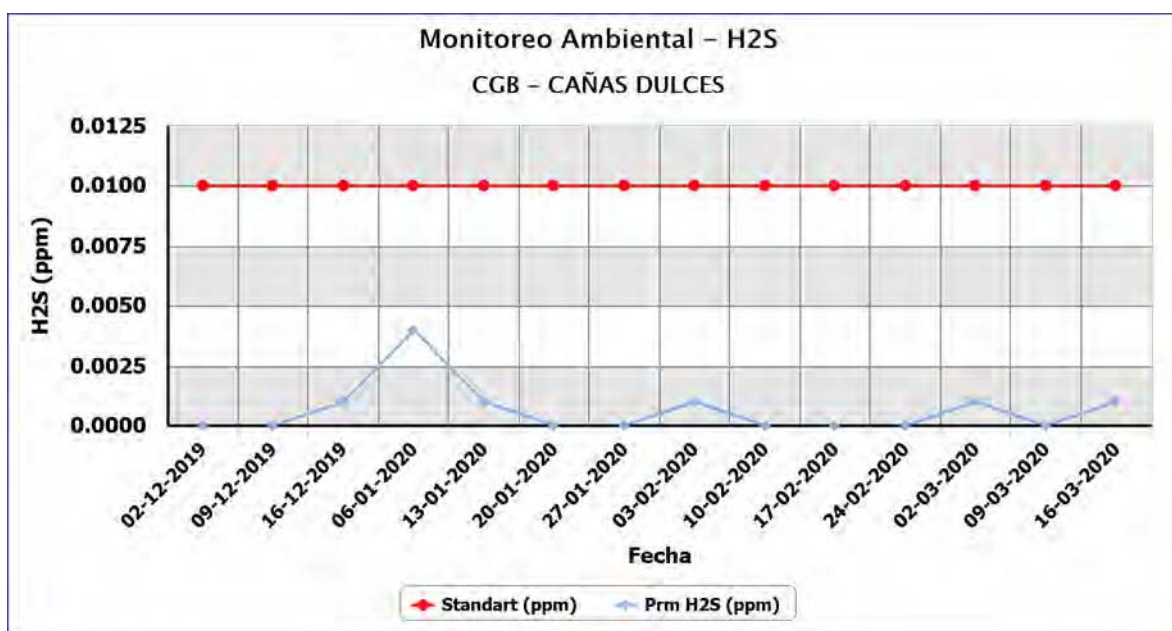
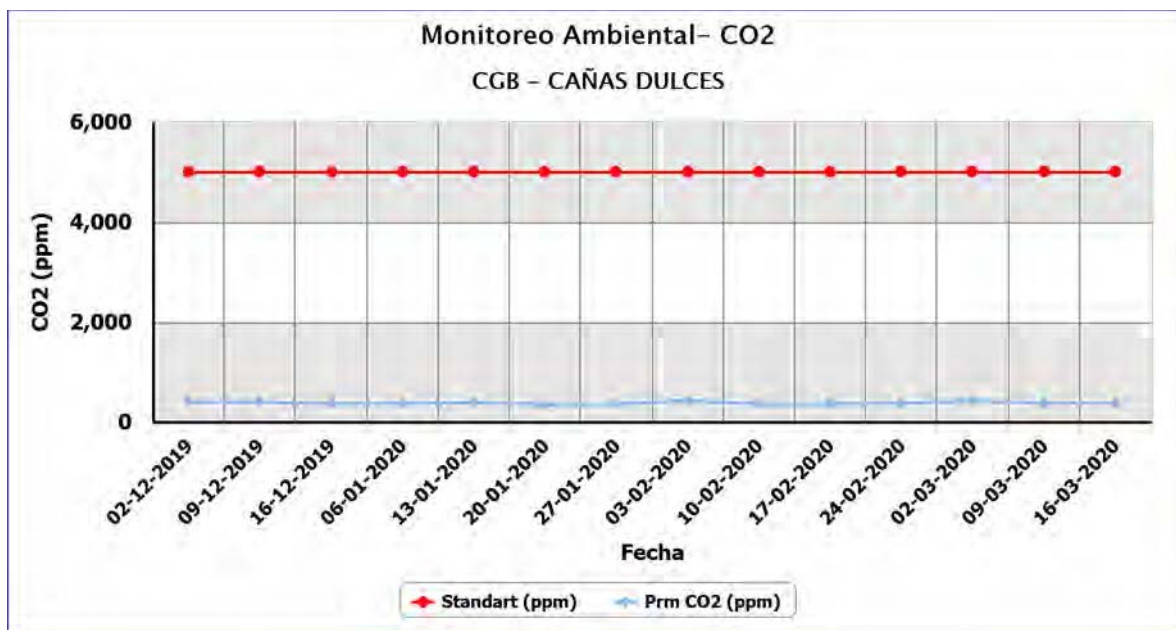
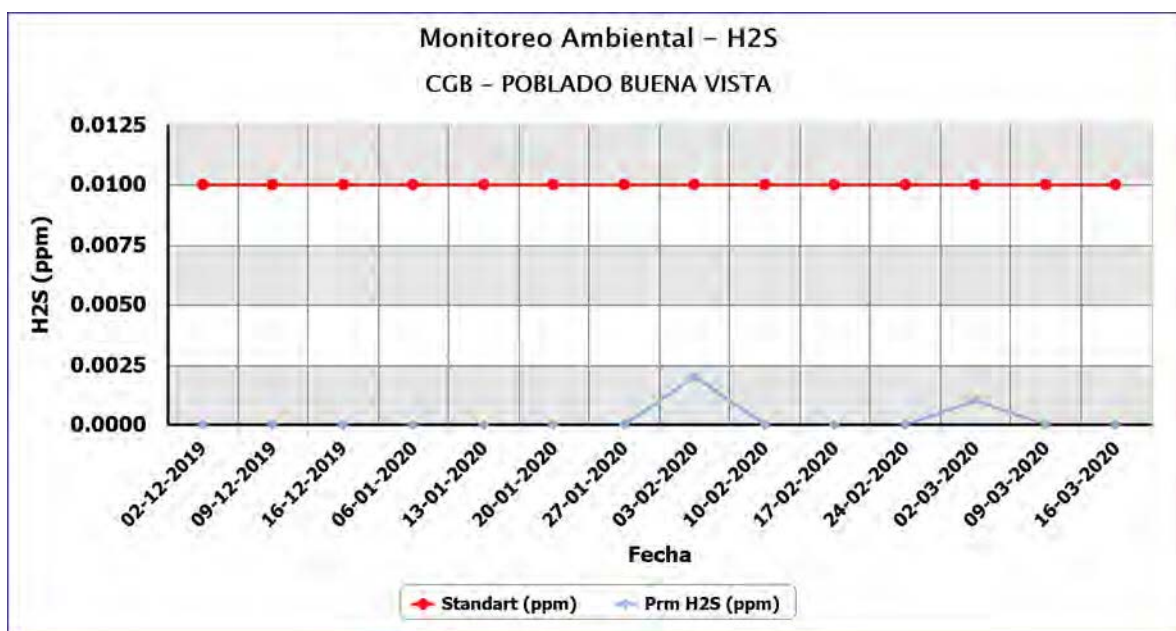
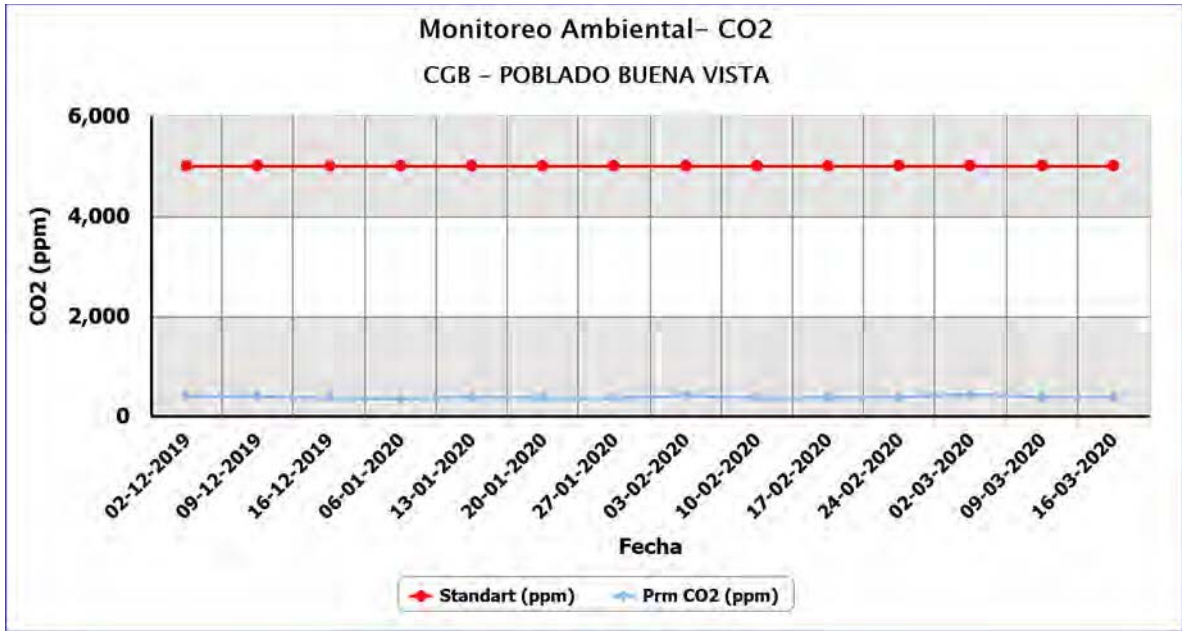
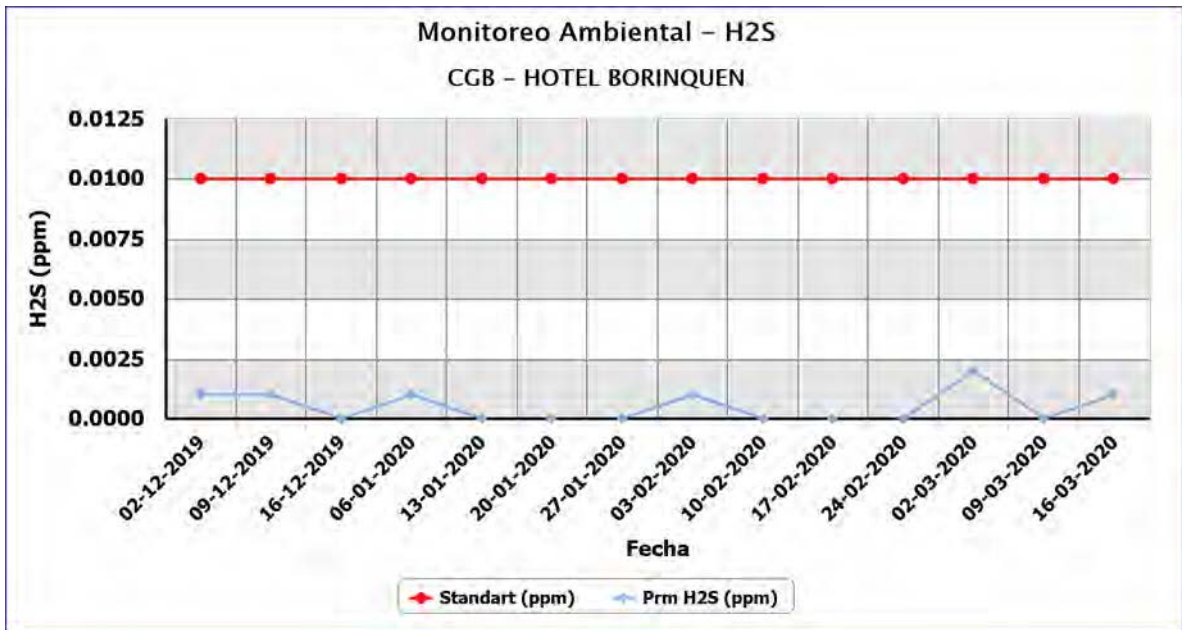
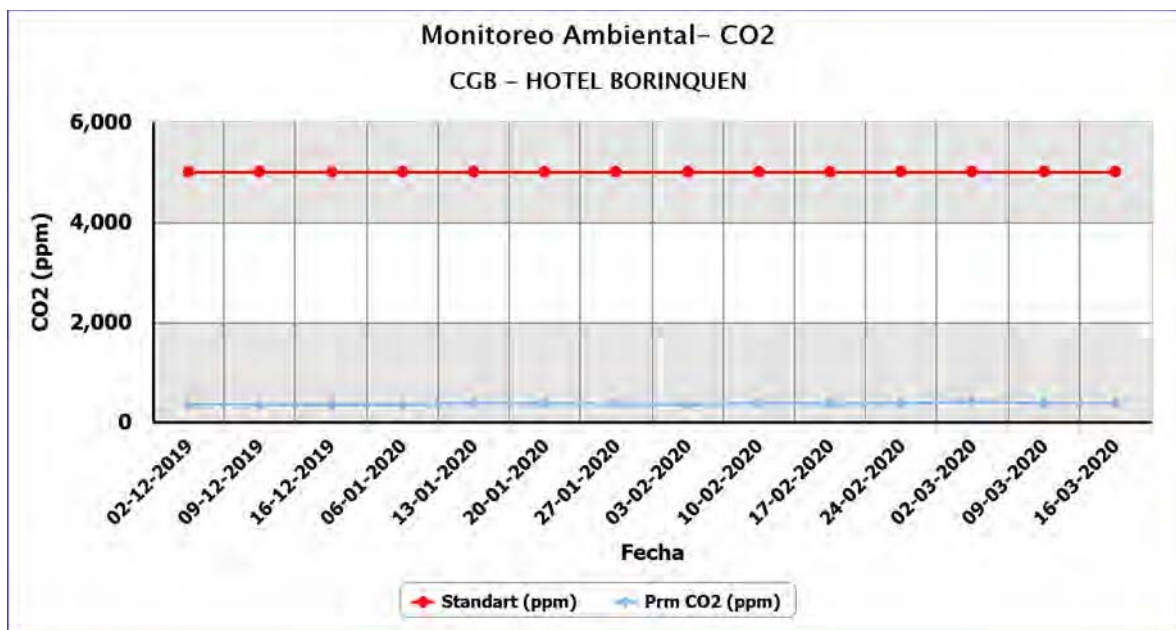
Figura 9. Gráficos del monitoreo de gases en diferentes puntos del AP y AID del proyecto.

Min CO ₂ (ppm)	Prom. CO ₂ (ppm)	Max CO ₂ (ppm)	Std. CO ₂ (ppm)	Min H ₂ S (ppm)	Prom. H ₂ S (ppm)	Max H ₂ S (ppm)	Std. H ₂ S (ppm)
CAMPO GEOTERMICO BORINQUEN								
CAÑAS DULCES	229	370	448	5000	0.000	0.001	0.004	0.014
POBLADO BUENA VISTA	323	365	434	5000	0.000	0.000	0.003	0.014
HOTEL BORINQUEN	229	350	409	5000	0.000	0.001	0.003	0.014
HOTEL BUENA VISTA	223	349	404	5000	0.000	0.002	0.071	0.014
CASA MAQUINAS BORINQUEN	182	340	404	5000	0.000	0.000	0.002	0.014

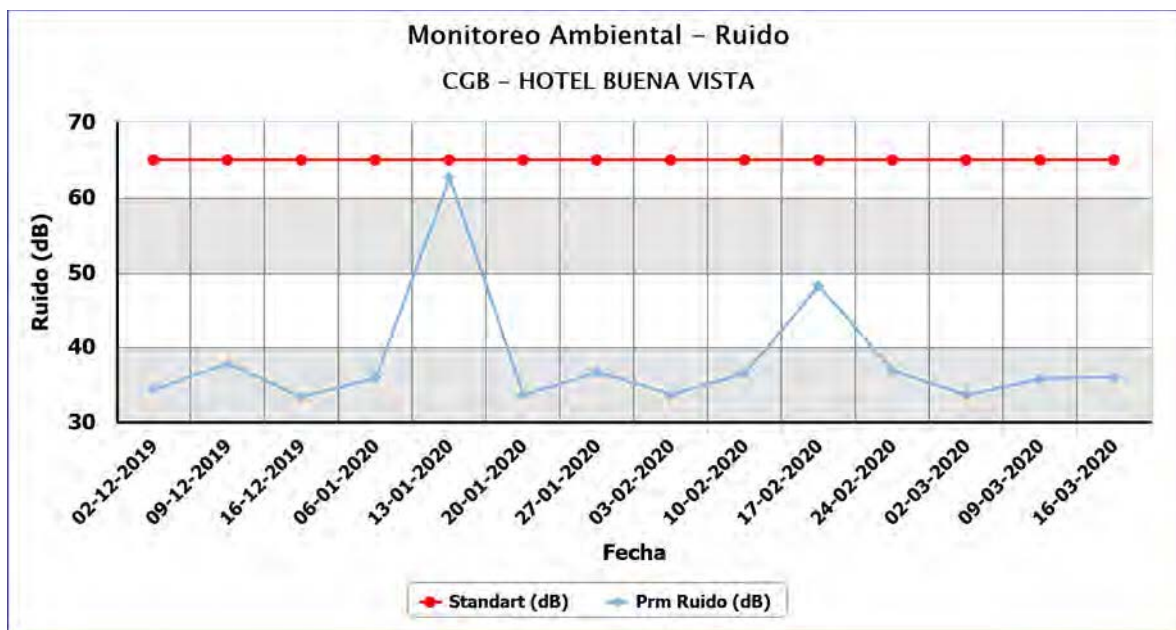
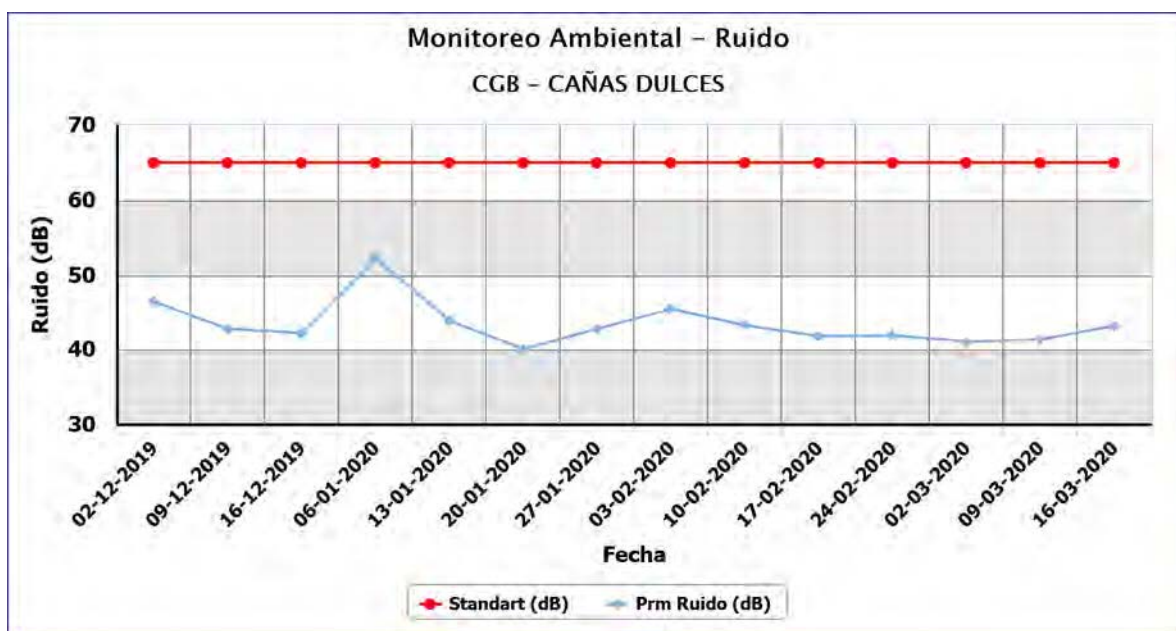
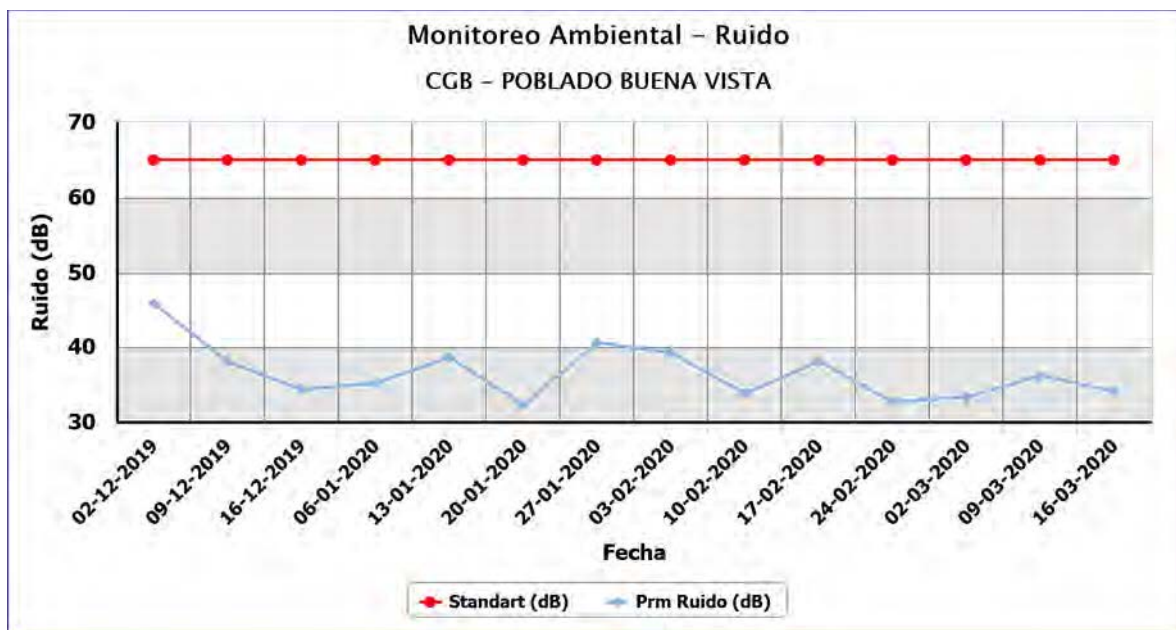
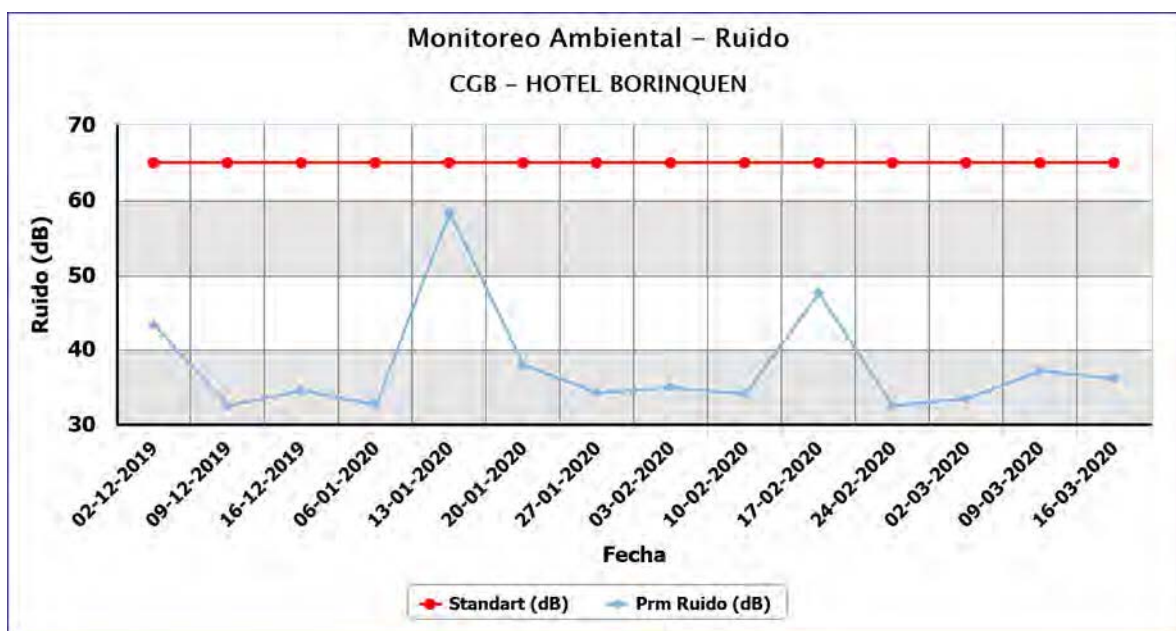
Figura 20. Registros de ruido en zonas pobladas cercanas al AP.

Min (dB)	Prom. (dB)	Max (dB)	Std. (dB)
CAMPO GEOTERMICO BORINQUEN				
POBLADO BUENA VISTA	32	38	48	65
HOTEL BORINQUEN	32	42	63	65
HOTEL BUENA VISTA	31	39	63	65
CASA MAQUINAS BORINQUEN	32	40	79	65

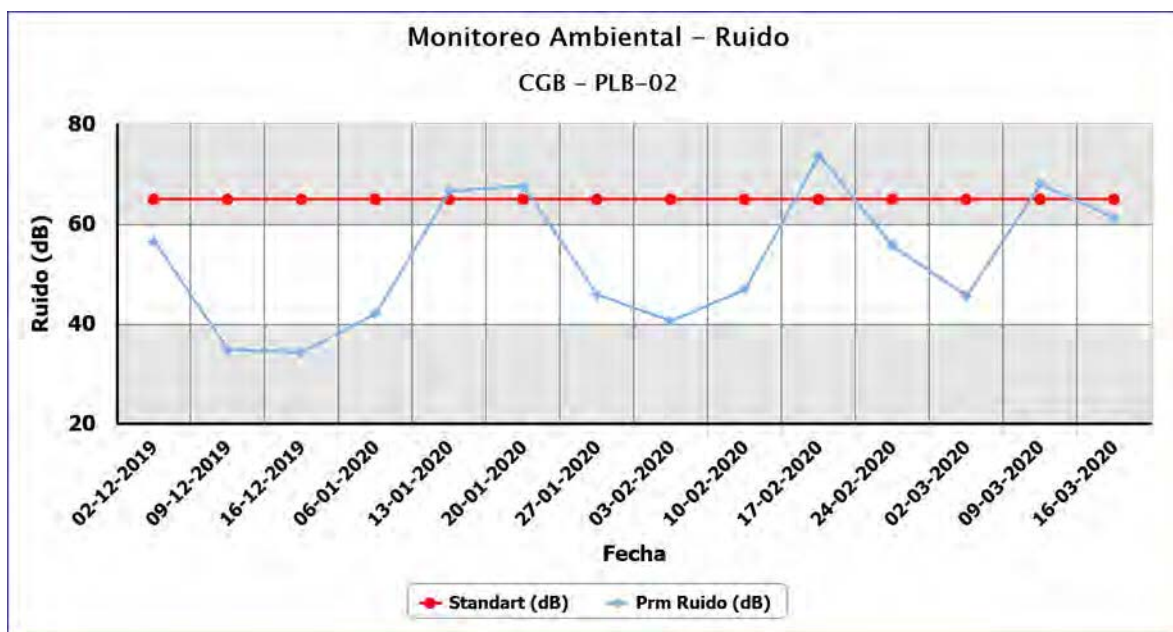
Min (dB)	Prom. (dB)	Max (dB)	Std. (dB)
CAMPO GEOTERMICO BORINQUEN				
PLB-02	32	42	91	65
PLB-03	32	41	62	65
PLB-05	32	53	77	65
CASA MAQUINAS BORINQUEN	32	40	79	65
PLB-09	32	50	73	65

OBSERVACIONES:

- 13/01/2020 Ruido alterado por el viento (35.6 km/h).
- 20/01/2020 Ruido alterado por el viento (23.1 km/h).
- 17/02/2020 Ruido alterado por el viento (49 km/h).
- 09/03/2020 Ruido alterado por el viento (34.7 km/h).

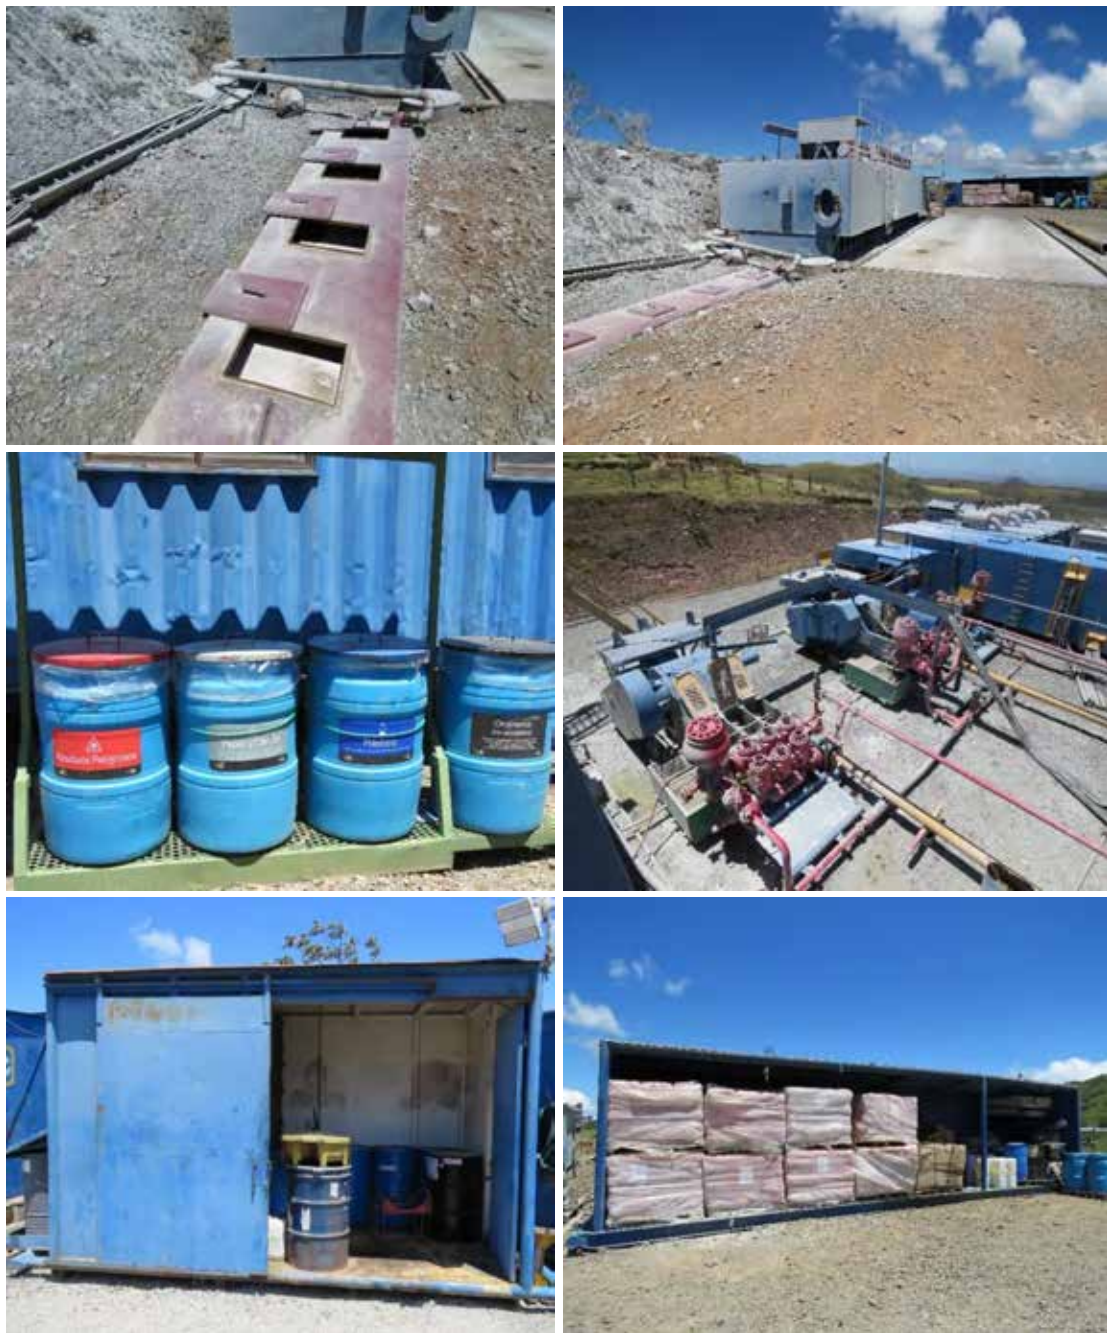
Figura 23: Manejo de residuos peligroso en perforadora National 110-E.

Se utilizan toallas absorbentes hidrofóbicas para el control de derrames y para los sistemas de trampas para aguas oleaginosas según se muestra en la en la Figura 23. Todos los residuos en general se clasifican en los sitios de obra y se envían en recipientes adecuados al centro de Acopio de Gestión Ambiental para realizar su debida gestión.

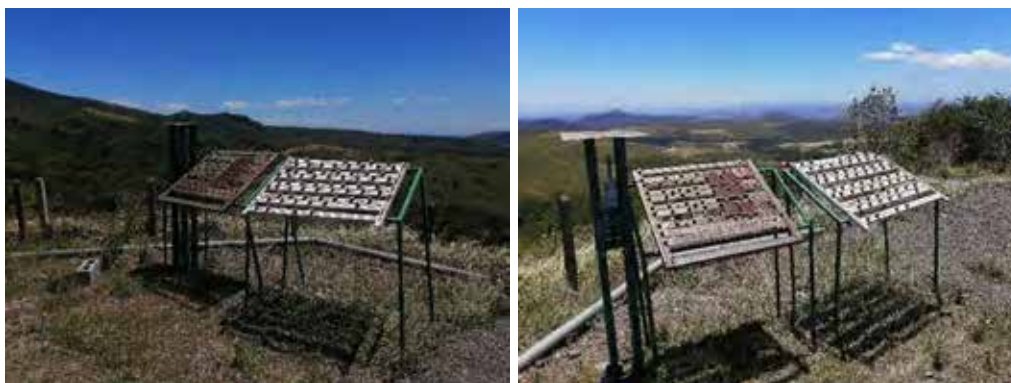
Figura 28. Proyecto de corrosión en PLB-5.

Para dicho estudio, se instalaron dos estaciones; la primera se encuentra ubicada en Plataforma 5 (PGB-05) y la segunda en las cercanías de la Plataforma 2 (PGB-02), ambas cuentan con recolectores de contaminantes y exposición de placas de acero al carbono (instaladas en el segundo semestre del año 2018); además, se dispone de estaciones meteorológicas, al lado de cada estación de corrosión atmosférica para obtener los datos que se requieran (Figura 28). El objetivo de dicho estudio es establecer la clasificación a la que pertenece dicha atmosfera desde el punto de vista de corrosión. El estudio se inició en el mes de mayo del 2012.

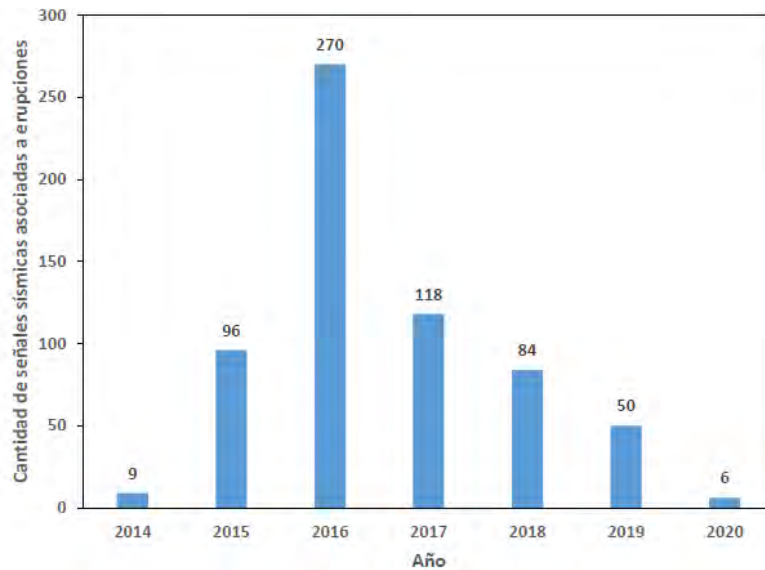
Figura 33. Cantidad de señales sísmicas asociadas a erupciones hasta el 21 de marzo del 2020).

Las estadísticas más completas, se llevan a cabo desde el año 2014, cuando entro en operación la estación sismológica VORI, que se encuentra instala a 1,8 km del cráter activo. En comparación con el año 2018, la cantidad de señales sísmicas asociadas a erupciones freáticas registradas hasta el 21 de marzo del 2020, ha disminuido tanto en cantidad como en energía sísmica (Figura 33).

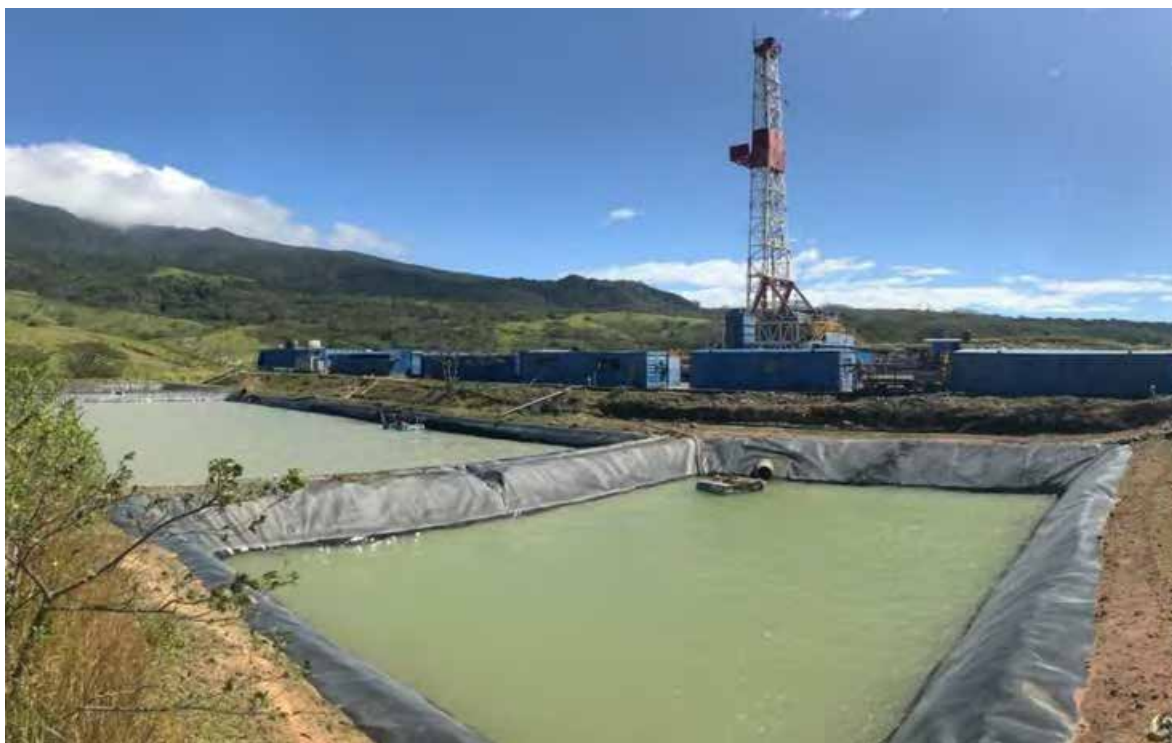
Figura 82. Laguna de cortados y laguna de construpozos en la plazoleta PLB-02 donde se está perforando el pozo PGB-42.

(tuberías de abastecimiento de agua, desfogue pluvial, superficie de trabajo, entre otros).

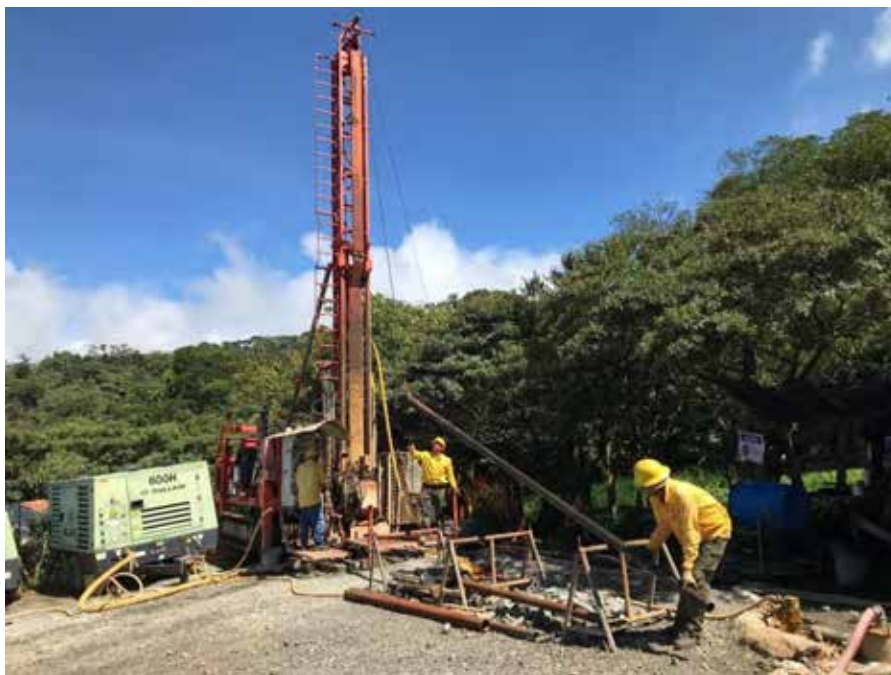
Figura 84. Proceso de re perforación pozo de gradiente #27.

Se continua con la re-perforación del pozo de gradiente #27, con el objetivo de aprovechar del agua de trabajo que dicho pozo genera. El pozo se pretende re perforar hasta los 250 m de profundidad (Figura 84).

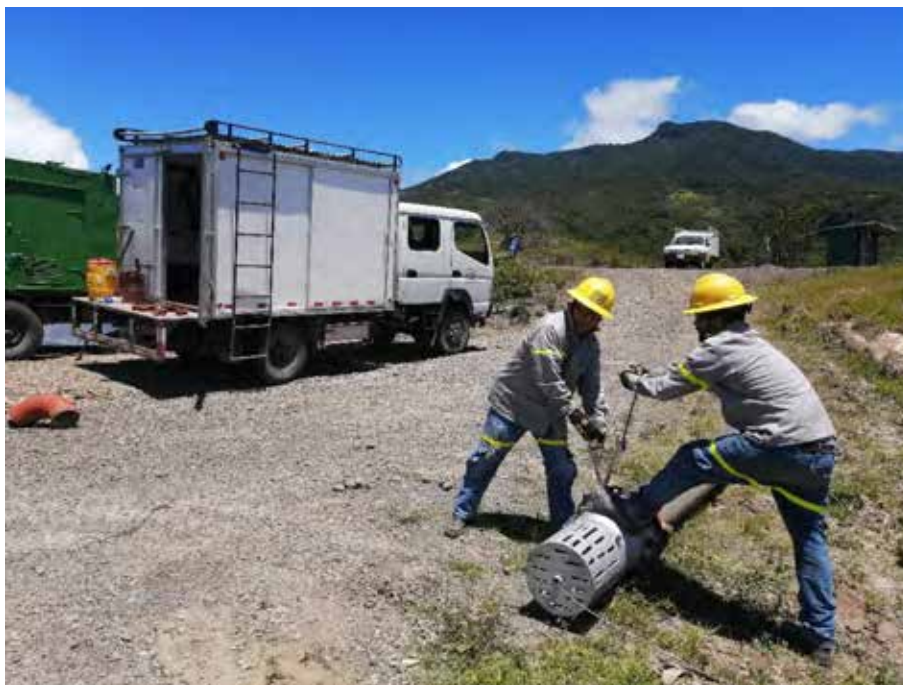
Instalación de tubería de agua de trabajo en la Plazoleta PLP-05. Marzo 2020.

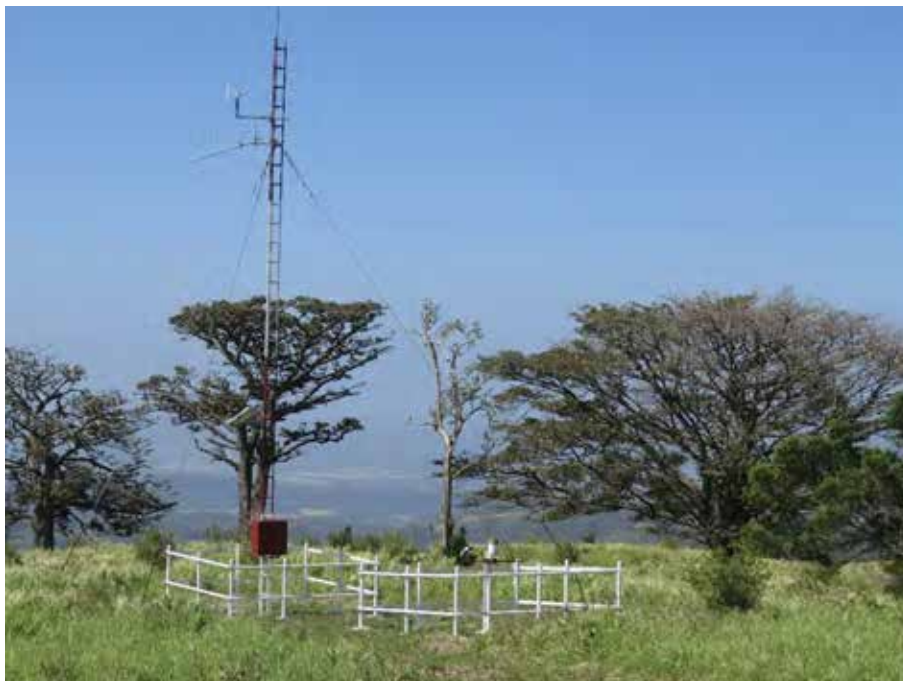
Estación de monitoreo de la microsismicidad, ubicada en las afueras de la plazoleta PLB-05 del Proyecto Geotérmico Borinquen. Febrero.

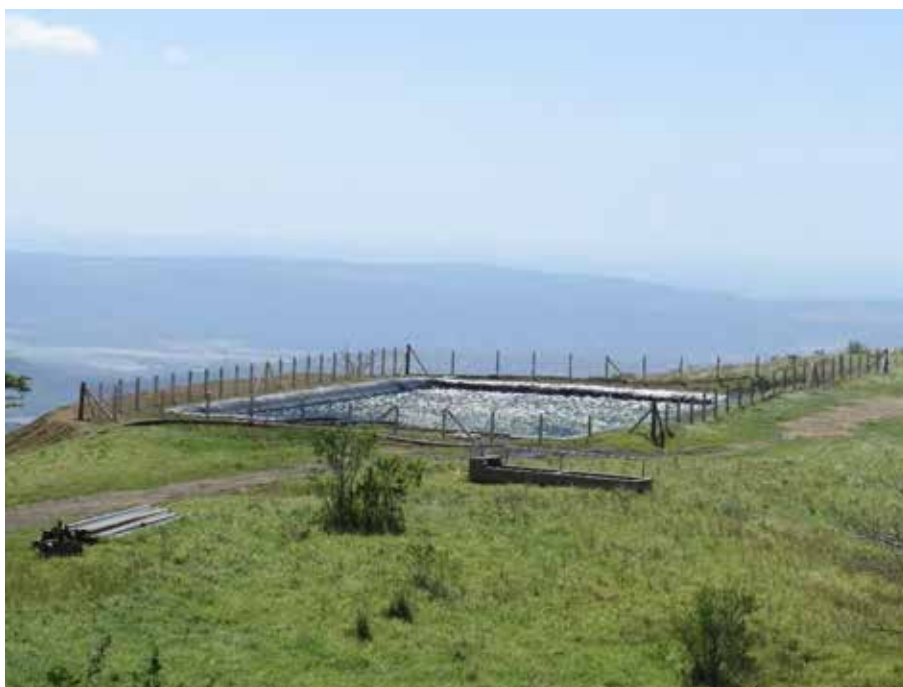
Laguna de almacenamiento de agua de trabajo. Febrero 2020.
